Beschlussvorlage 12/008/2025 Status voraussichtlich: öffentlich Sichtbarkeit im Internet: öffentlich		Datum: 15.01.2025 Federführend: Amt IV.0 - Bauamt
Private Bau- und Grundstücksangelegenheiten Antrag auf Fällung eines Baumes im Eichenweg		
Beratungsfolge:		
Datum 28.01.2025	Gremium <i>Bauausschuss der Gemeinde Aumühle</i>	Zuständigkeit <i>Entscheidung</i>

Baumuntersuchung mittels Schalltomographie am 26.09.2024

Rot-Buche (*Fagus sylvatica*)
Eichenweg 1, 21521 Aumühle

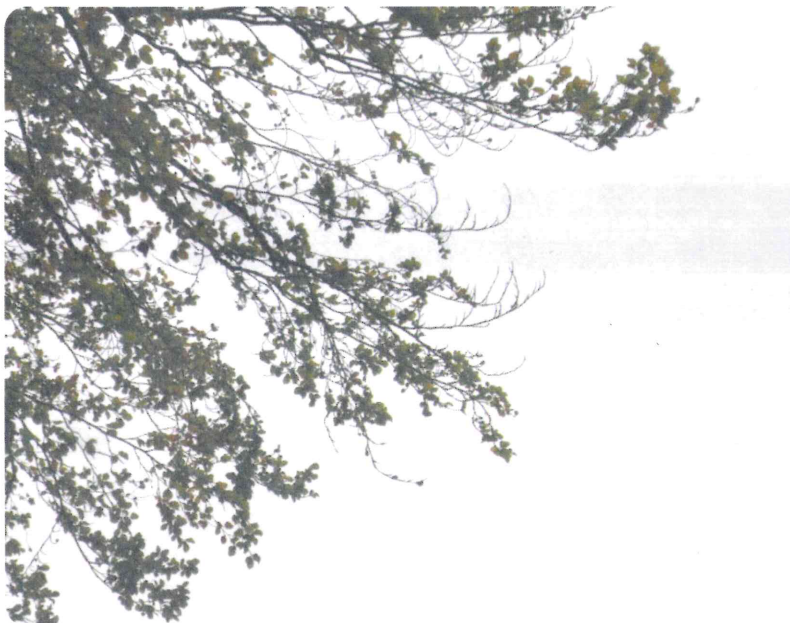
Bei der untersuchten Rot-Buche auf dem Grundstück Eichenweg 1 in 21521 Aumühle handelt es sich um einen Baum im späten Reifestadium mit eingeschränkter Vitalität (Vitalitätsstufe nach Roloff: 2-3 - Stagnation bis Resignation). Im lichtexponierten Teil der Oberkrone weisen die Triebspitzen bereits Krallenbildung auf und es hat sich Totholz im Feinstbereich gebildet. Dies ist ein Anzeichen von frühzeitiger Vergreisung und Unterversorgung der Krone mit Wasser und Nährsalzen.

Abb.3:
Die Krallenbildung der äußersten Triebspitzen zeigt eine frühzeitige Vergreisung der Buche an.

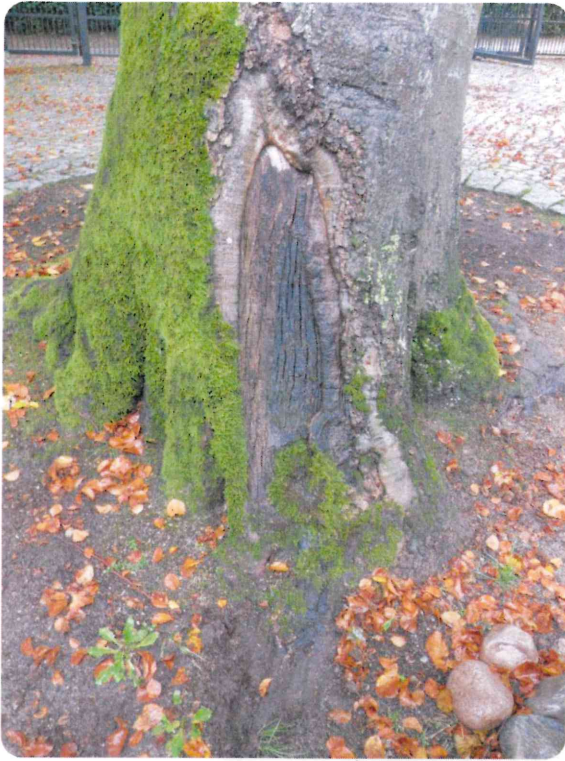
Auf der Südseite vom Stammfuß befindet sich ein Schadstelle mit freiliegendem Splintholz. Der Wurzelanlauf auf der Südseite ist eingefault.

Abb.4:
Schadstelle am südlichen Stammfuß

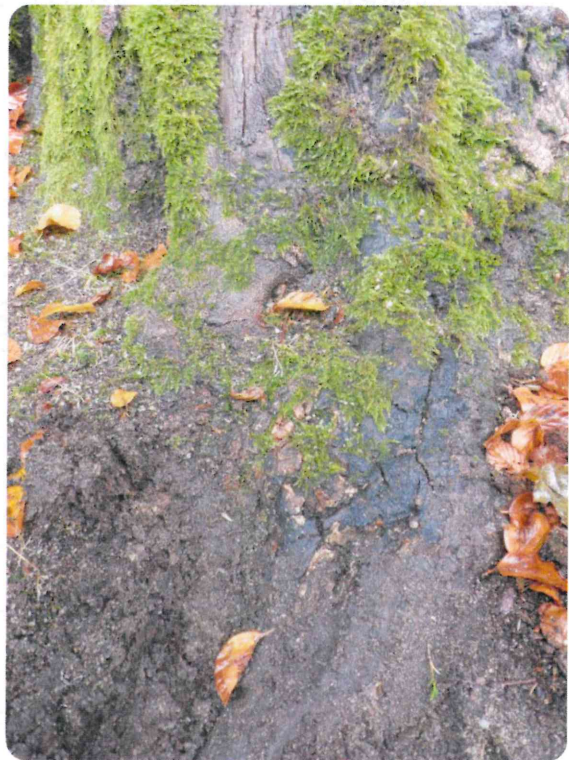
Abb. 5:
Einfaulung am südlichen Wurzelanlauf

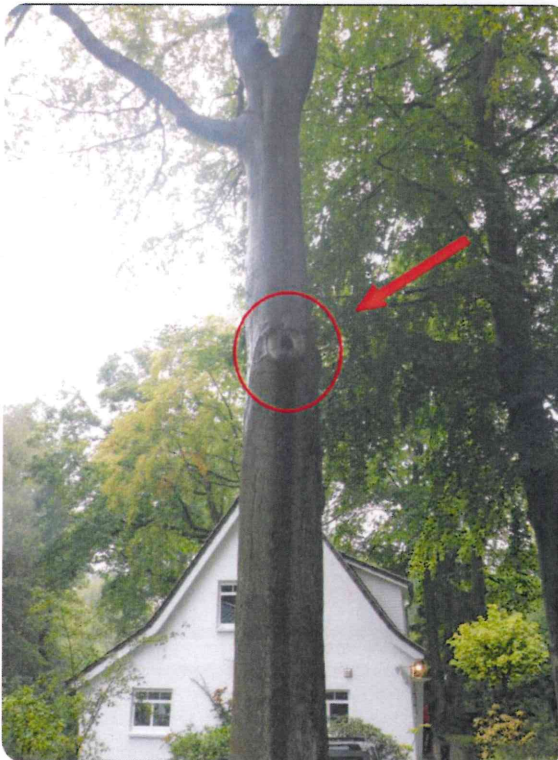
In 4,7 Metern Höhe befindet sich eine tief eingefaulte Astungswunde. An den Wundrändern hat sich ein ca. 10 Zentimeter starker Wulst aus Reaktionsholz gebildet. Reaktionsholz ist in seiner Struktur englumig und wird durch zusätzliche Einlagerung von Lignin besonders strukturstabil. An den Wundrändern treten bei Biegebelastung der Sprossachse die größten Spannungsspitzen auf. Der Baum hat sich gemäß dem 'Axiom der konstanten Spannung' (C. Mattheck) an dieser Stelle statisch verstärkt. Es handelt sich um einen adaptierten Schaden.

Abb.6:
In ca. 4,7m Höhe befindet sich eine tiefe Astungswunde mit guter Reaktionsholzbildung an den Wundrändern.

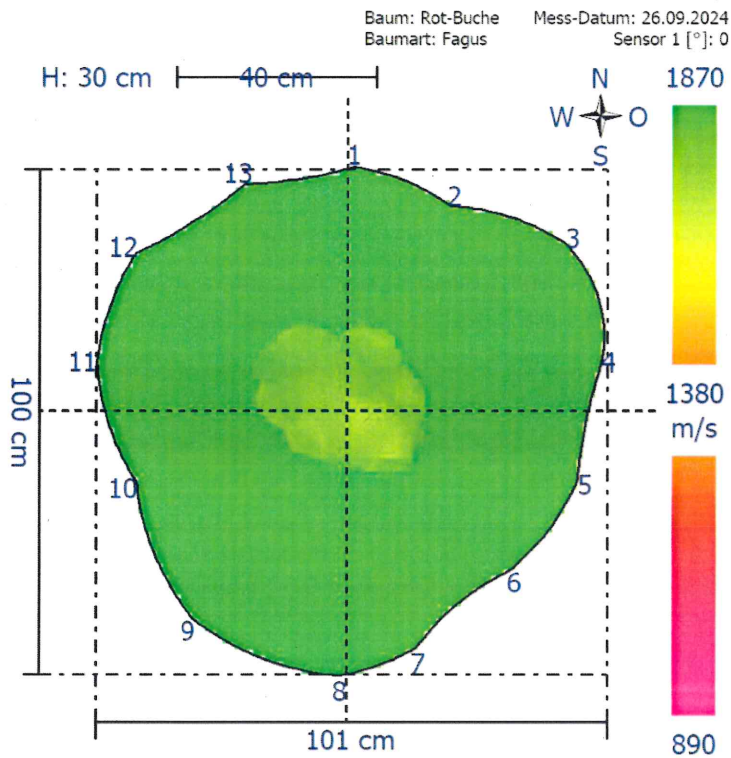
3.3.1 Grafische Darstellung der Schalllaufzeiten

Die grafische Darstellung der Laufzeiten zeigt einen nahezu vollholzigen Stamm. Die Grün dargestellten Bereiche zeigen schnelle Schalllaufzeiten und somit gesundes tragfähiges Holz an.

Die maximale Schwächung des Widerstandsmoments beträgt 0 %. Es wurde keine mechanische Schwächung des Holzkörpers festgestellt. Die minimale Sicherheit des Baumes gegen Versagen durch Bruch bei böiger Windbelastung und einer Basiswindannahme von 25 m/s (Windzone 2 gemäß DIN EN 1991-1-4) beträgt an der untersuchten Ebene 336 %.

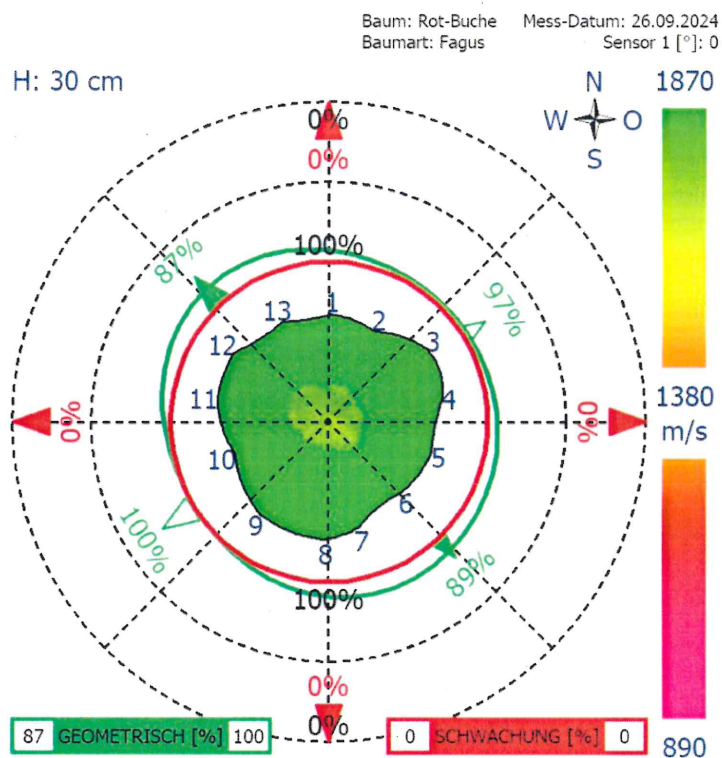
3.3.2 Grafische Darstellung der Schalllaufzeiten (relatives Widerstandsmoment)

Die maximale Schwächung der mechanischen Tragfähigkeit (relatives Widerstandsmoment) beträgt 0 %.

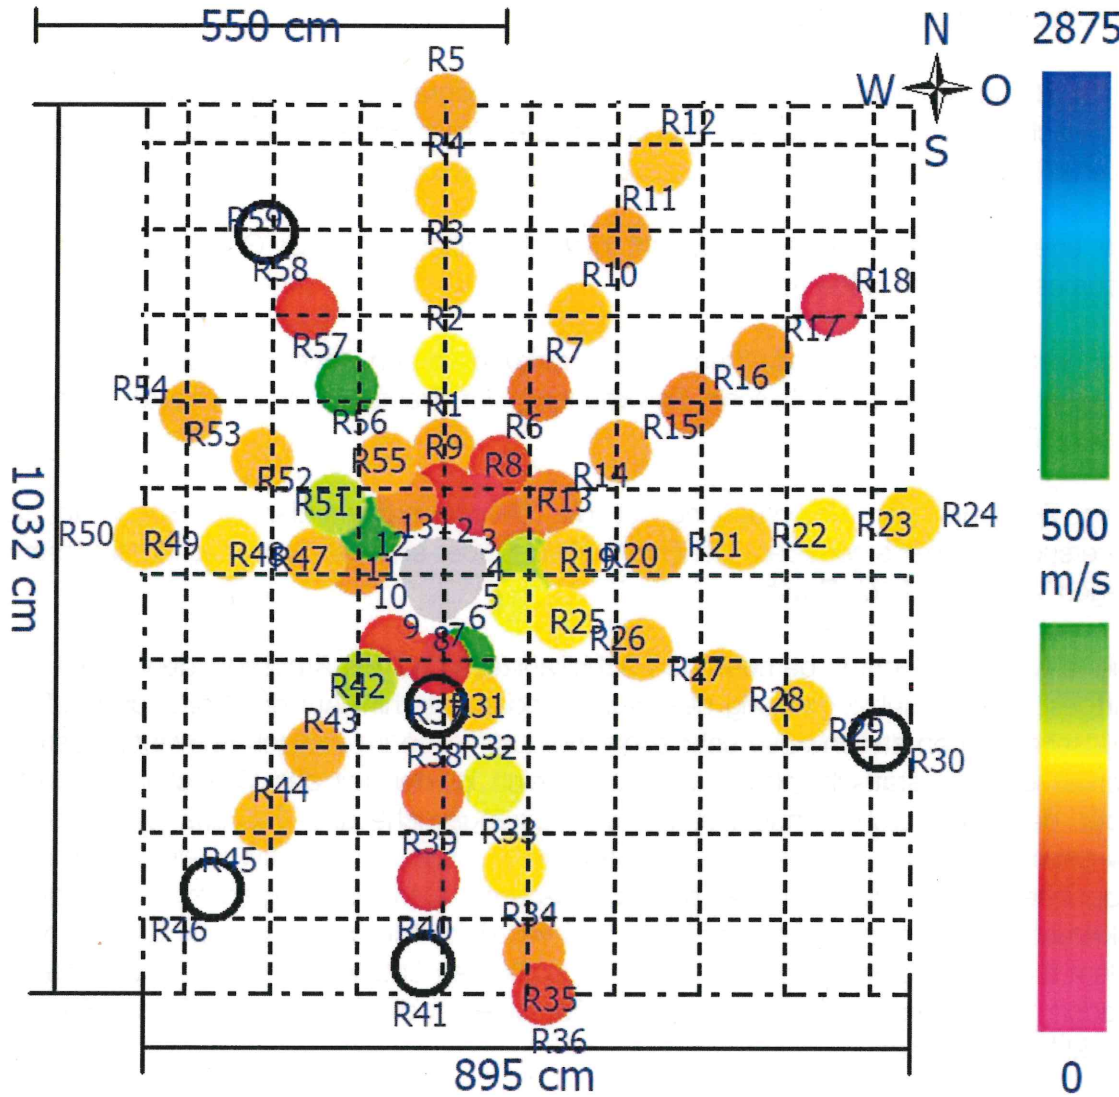
3.3.3 Grafische Darstellung der Schalllaufzeiten - Arboradix

Es konnten Wurzeln mit einer Mindestdicke von 4 Zentimetern und einem maximalen Zersetzungsgrad von 50 % in einem maximalen Abstand von 4 Metern (Nordwestseite sowie Südwestseite) bis 6 Metern (Nord- bis Ostseite sowie Südseite) festgestellt werden. Die teilweise sehr schlechten Laufzeiten der Schallimpulse deuten auf eine partiell fortgeschrittene Zersetzung der Wurzeln hin. Es muss von einer Beeinträchtigung der Standsicherheit ausgegangen werden.

Grafische Darstellung der Schalllaufzeiten an Messpunkten in je 1 Meter Abstand um den Stammfuß der untersuchten Rot-Buche.

Die teilweise schlechten gemessenen Schalllaufzeiten mittels Arboradix deuten auf eine fortgeschrittene Holzersetzung des Wurzelfundaments hin. Auf der Nord- und auf der Südseite wurden stellenweise sehr schlechte Laufzeiten im statisch relevanten Bereich gemessen. Der statisch relevante Wurzelbereich ist der Teil des Wurzelfundamentes, über den die durch Windbelastung und Eigengewicht des Baumes eingebrachte Biegebelastung der Sprossachse abgetragen und von den Starkwurzeln ins Erdreich abgeleitet wird. Wurzeln in diesem Bereich sind oval geformt und durch Sklerenchymzellen mit höherem Ligninanteil verstärkt. Hierdurch wird die Zug- und vor allem die Druckbelastbarkeit der Wurzeln deutlich erhöht. Wenn innerhalb von diesem Radius Wurzeln von Holzersetzung betroffen sind, ist die Standsicherheit des Baumes direkt beeinträchtigt.

Es wird die Fällung des Baumes empfohlen.

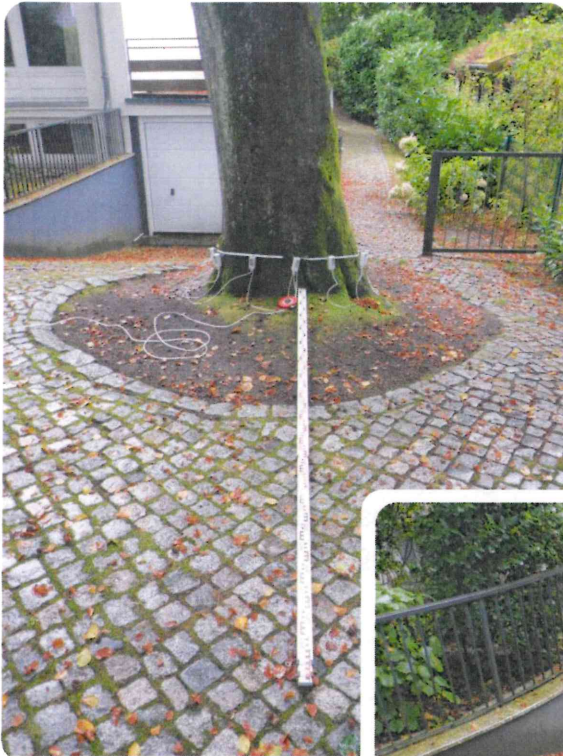
Abb.8:

Auf der Nordseite vom Stamm wurden bei der Messung mit Arboradix stellenweise sehr langsame Schalllaufzeiten auch im statisch relevanten Bereich gemessen.

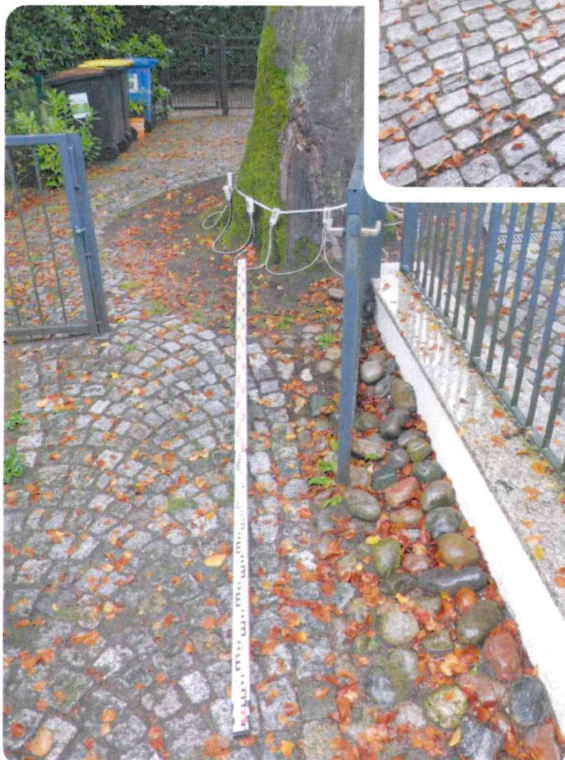
Abb.10:

Auf der Südseite vom Stamm ist ein Wurzelanlauf eingefault. Bei der Messung mit Arboradix wurden stellenweise sehr langsame Schalllaufzeiten auch im statisch relevanten Bereich gemessen.
