Gemeinde Aumühle

Beschlussvorlage 12/066/2018	AZ:	07.05.2018
Status voraussichtlich: öffentlich Sichtbarkeit im Internet: öffentlich	Federführend:	Amt IV.0 - Bauamt
Bau- und Grundstücksangelegenheiten Eichenweg 12 Fällung eines Baumes		
Beratungsfolge:		
Datum	Gremium	Zuständigkeit
16.05.2018	Bauausschuss der Gemeinde Aumühle	Entscheidung
05.07.2018	Bauausschuss der Gemeinde Aumühle	Entscheidung

Antrag auf Fällung von einer Buche (Fagus sylvatica) in 21521 Aumühle

Gutachten

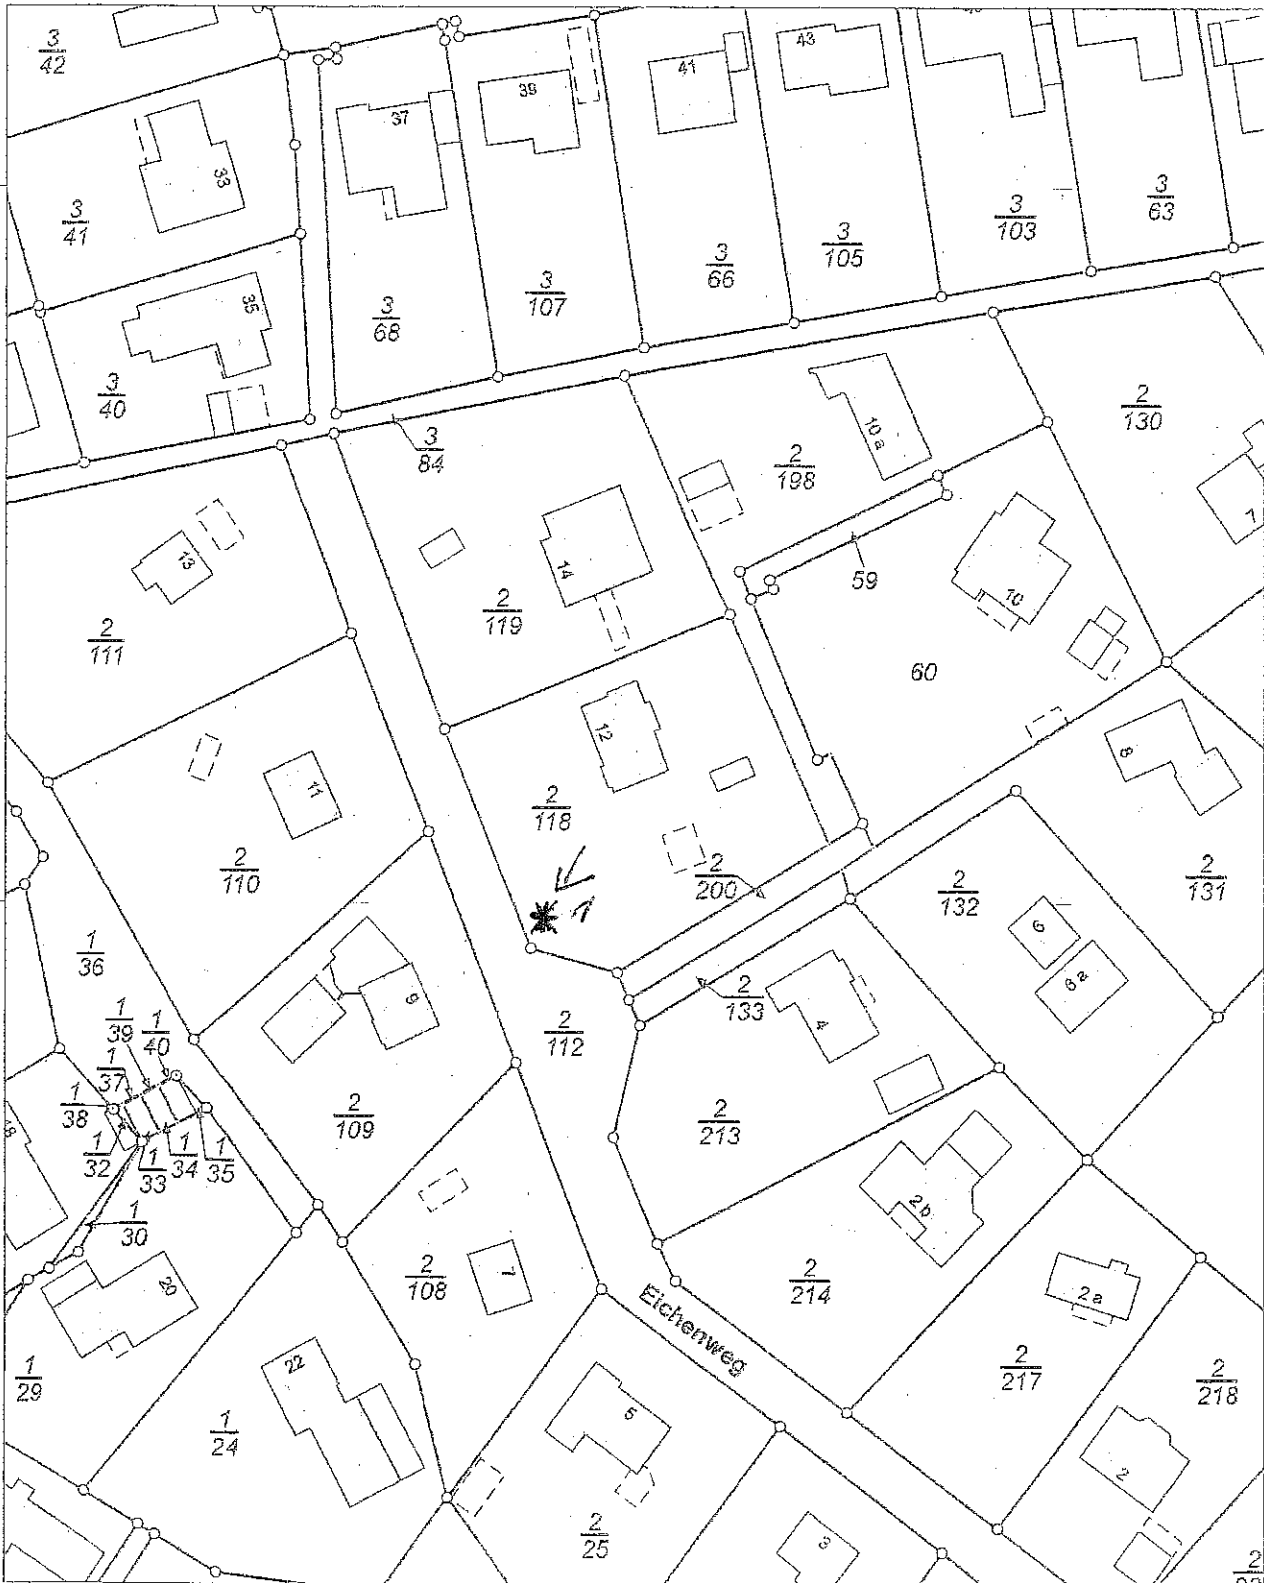
*1 Standort d. Boche

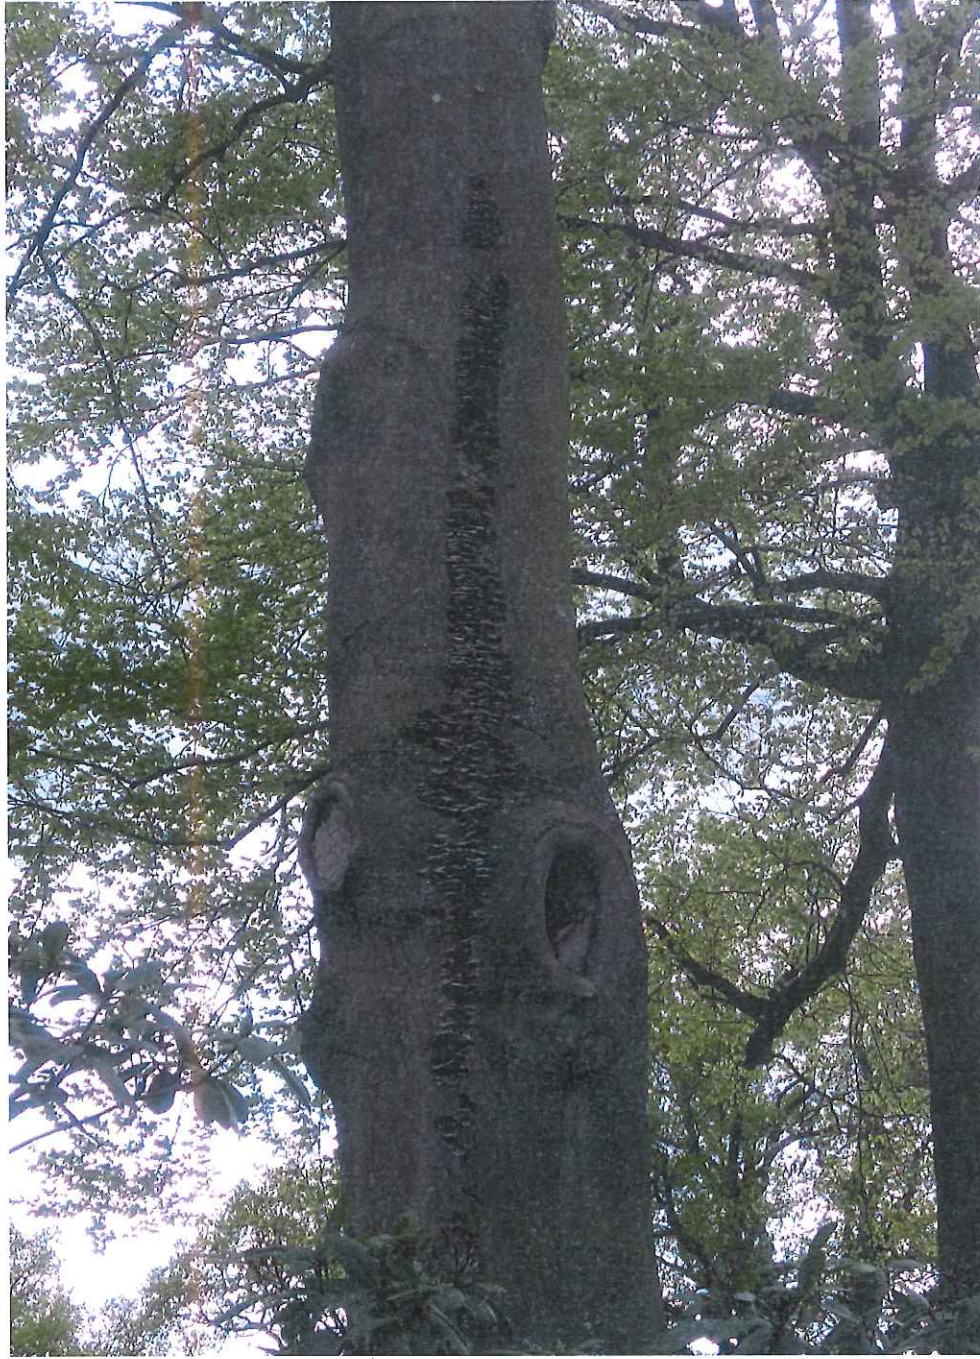
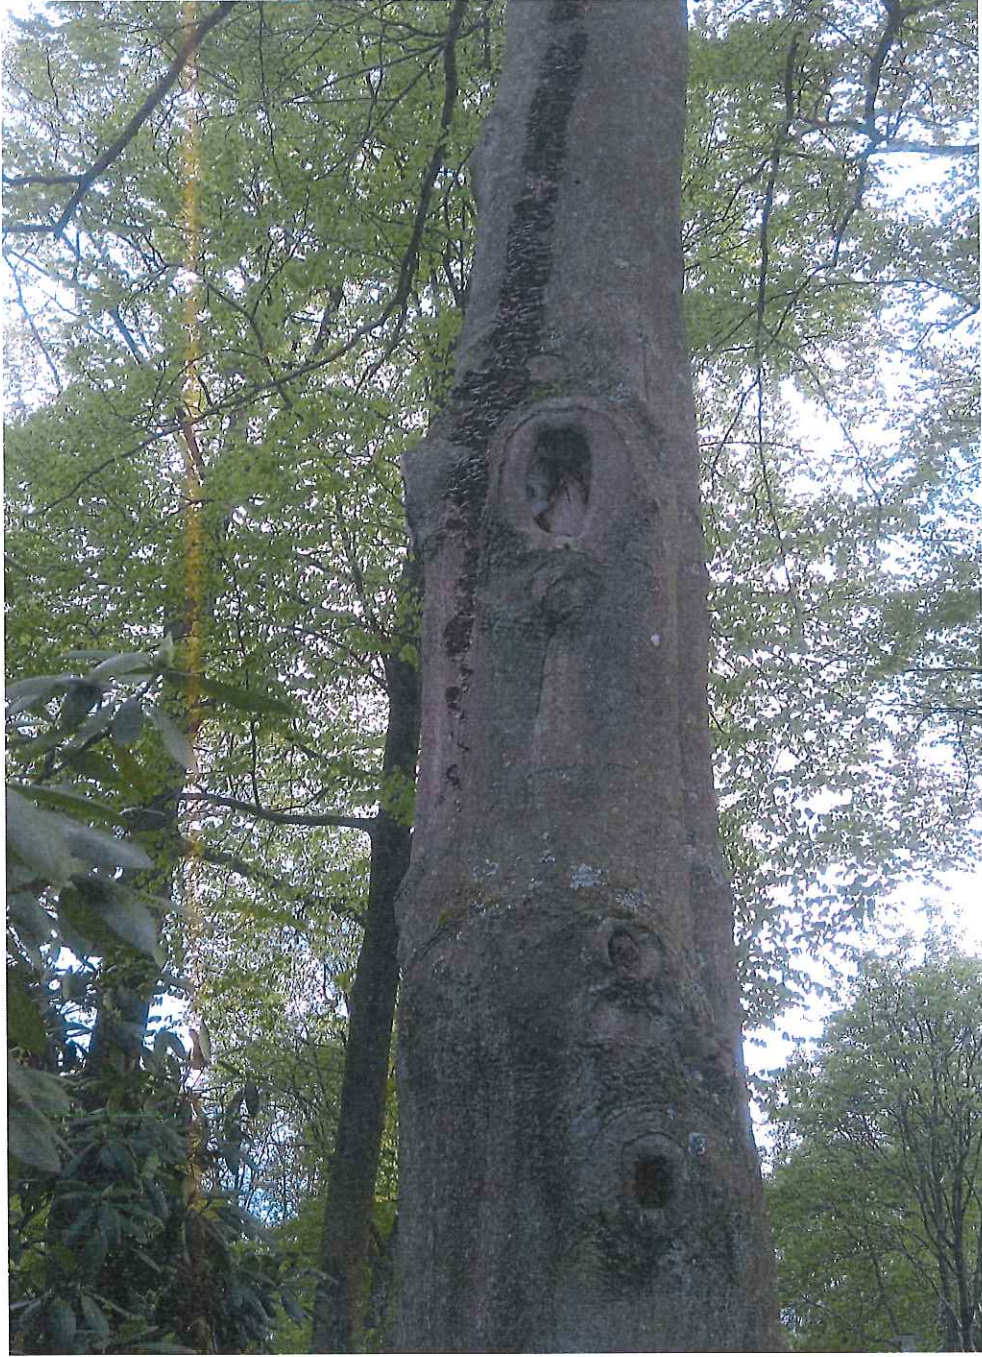
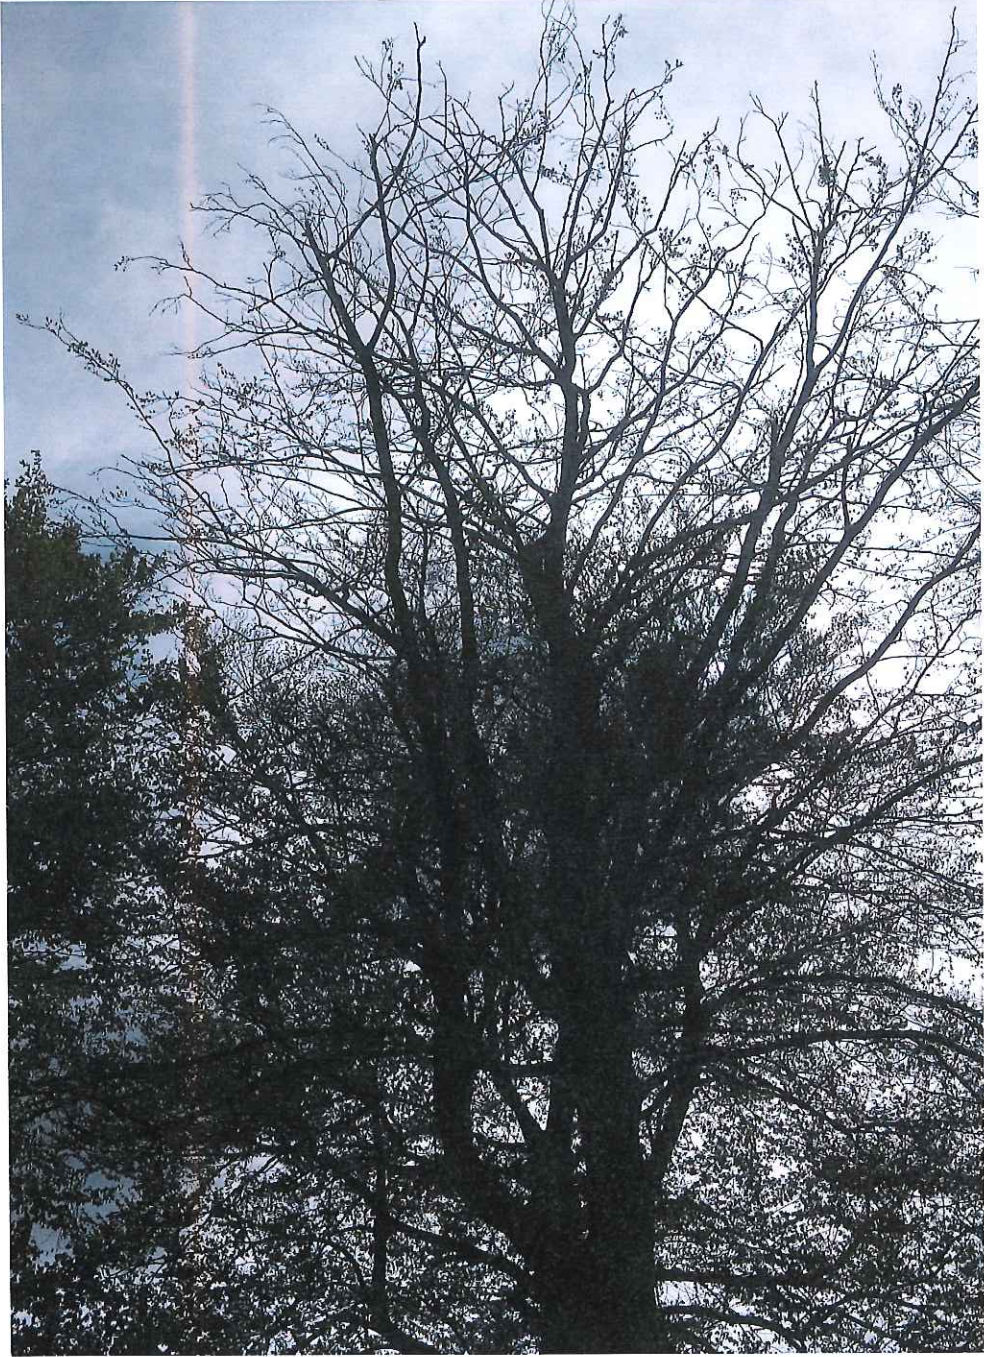
Bei der Kontrolle der Buche ist aufgefallen, dass der Baum sehr starke Schädigungen hat. Das Kronenbild zeigt deutliche Vitalitätsprobleme (Info Vitalität von Baumkronen, siehe Anhang) die durch trockene, abgestorbene Ast- bzw. Kronenteile zu erkennen sind (siehe Fotos im Anhang). Im mittleren Stammbereich (ca. 5-8 Meter Höhe) sind größere Höhlungen (siehe Fotos im Anhang) vorhanden, die vom Durchmesser zwischen 10-20cm liegen. Die Höhlungen gehen 60cm tief in die Stammachse hinein (gemessen mit einem Gliedermaßstab) und sind eine Gefahr für die Bruchsicherheit des Baumes.

Im unteren Stammfußbereich sind Pilzfruchtkörper vom Brandkrustenpilz zu erkennen (Info Brandkrustenpilz siehe Anhang). Die Fruchtkörper sind an mehreren Stellen am Stammfuß vorhanden (Fotos im Anhang).

- 1) Totholz in der Oberkrone
- 2) Höhlungen im mittleren Stammbereich
- 3) Pilzbefall (Brandkrustenpilz)

Alter: 120-150 Jahre, Umfang: 230cm, Kronenbreite 10-15m, Höhe: 25-28m,
Vitalitätsstufe 4 (mehr als 60% Blattverlust)
