Gemeinde Aumühle

Beschlussvorlage 12/175/2018	Datum: 02.11.2018	
Status voraussichtlich: öffentlich Sichtbarkeit im Internet: öffentlich	Federführend: Amt IV.0 - Bauamt	
Bau- und Grundstücksangelegenheiten Widerspruch gegen den Vorbescheid Kuhkoppel 7		
Beratungsfolge:		
Datum	Gremium	Zuständigkeit
29.11.2018	Bauausschuss der Gemeinde Aumühle	Entscheidung

Ergebnisprotokoll der Ortsbesichtigung und Untersuchung einer Stiel-Eiche auf dem Grundstück Kuhkoppel 7 in Aumühle

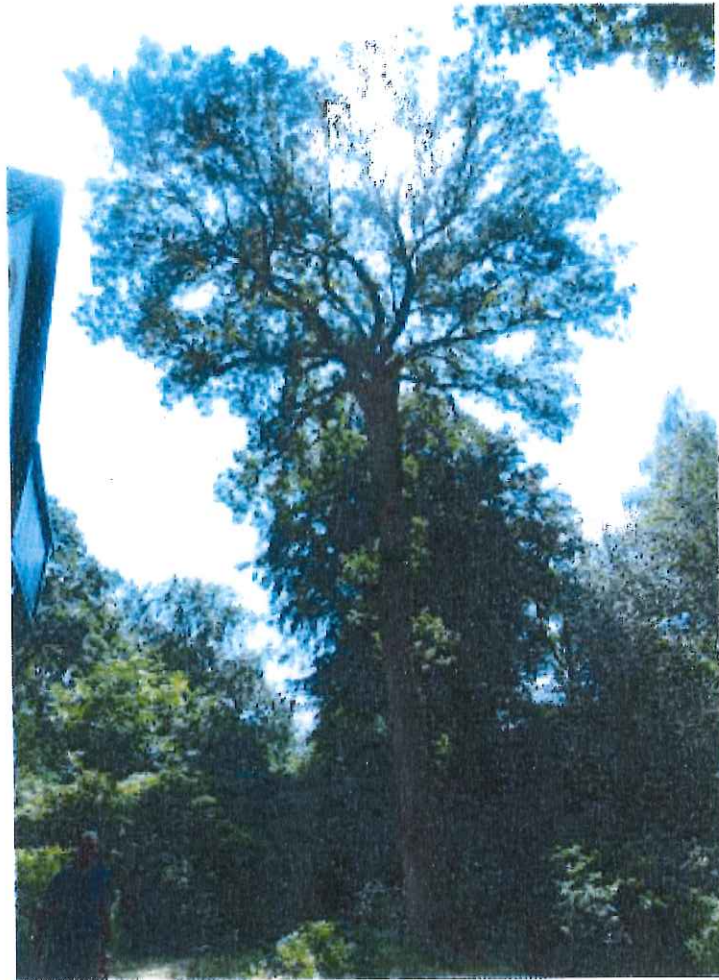
In der Krone weist der Baum Totholz mit Durchmessern von unter 5 cm an der Astbasis auf. Der Baum ist insbesondere in Richtung des Bestandsgebäudes ausladend und weist auch einen leichten, kompensierten Schrägstand dorthin auf (Abb. 1). An mehreren Positionen am Stamm sind schwarze Leckstellen auf der Borke, in Teilen bis in die Hauptvergabelung reichend, vorhanden. Schwarze Leckstellen sind unspezifische Schadsymptome, die auf absterbende Rindenbereiche bzw. Kambialschäden hindeuten. Möglicherweise sind hier wurzelbürtige Pilze, wie z. B. der Hallimasch im Begriff den Baum zu besiedeln.

Abb. 1: Die Stiel-Eiche steht zentral im hinteren Gartenbereich des Grundstücks und prägt und gestaltet die Hinterhofsituation

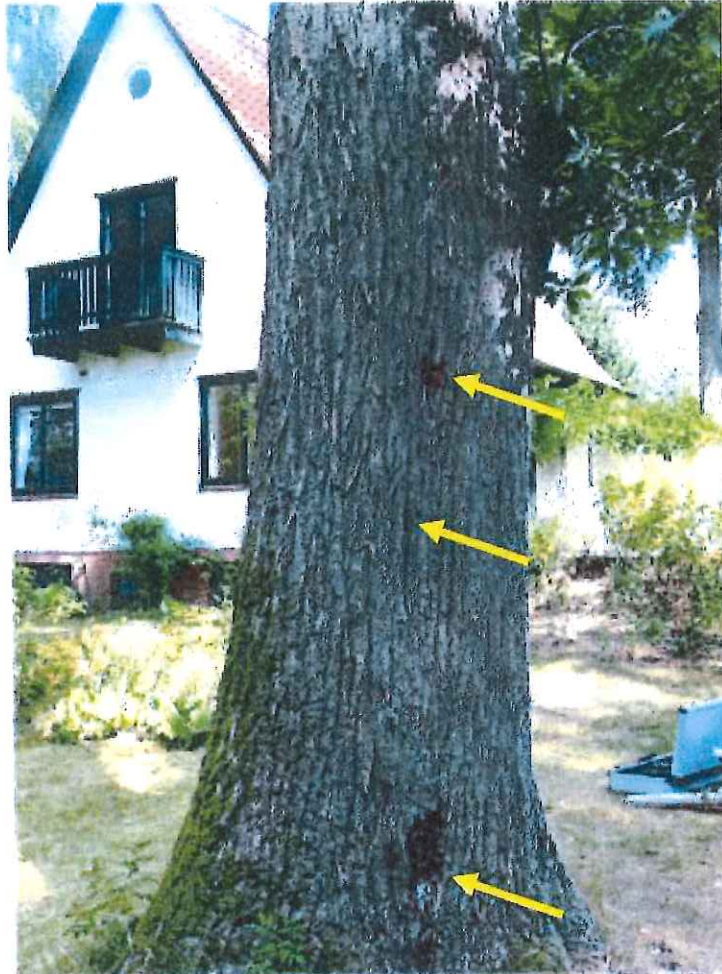
Eine Klangprobe am unteren Stamm erwies sich insbesondere auf der Südseite als partiell auffällig. In einigen Bereichen des Stammes wurden abgestorbene Rindenpartien festgestellt (Abb. 2). Aus diesem Grund wurden am Stamm und am Stammfuß mehrere Messungen mit einem Bohrwiderstandsmessgerät durchgeführt. Hierbei ergaben sich jedoch keine Indizien für eine Kernfäule. Es handelt sich bei den Rindenschäden demnach um engräumig abgeschottete Splintfäulen.

Insgesamt wurden keine Indizien für eine mangelnde Stand- und Bruchsicherheit festgestellt. Aufgrund der segmental vorhandenen Splintfäulen am Stamm sind jedoch künftig Vitalitätseinbußen sehr wahrscheinlich, die bis hin zum Absterben des Baumes führen können.

Abb. 2: Am Stamm der Eiche wurden an mehreren Positionen abgestorbene Rindenpartien und schwarze Leckstellen vorgefunden (s. Pfeile)

Zur Herstellung der Verkehrssicherheit sind derzeit bei der Eiche keine baumpflegerischen Maßnahmen erforderlich.

Der Baum ist voraussichtlich noch mittelfristig erhaltensfähig. Die weitere Entwicklung des Baumes ist derzeit jedoch nicht seriös vorhersehbar. Insbesondere hängt es von der zukünftigen Entwicklung des Baumes im Bereich der schwarzen Leckstellen und des möglichen Pilzbefalls ab. Eine erneute Baumuntersuchung ist, sofern zwischenzeitlich keine auffälligen Veränderungen am Baum oder im Baumumfeld auftreten, spätestens in drei Jahren erforderlich.

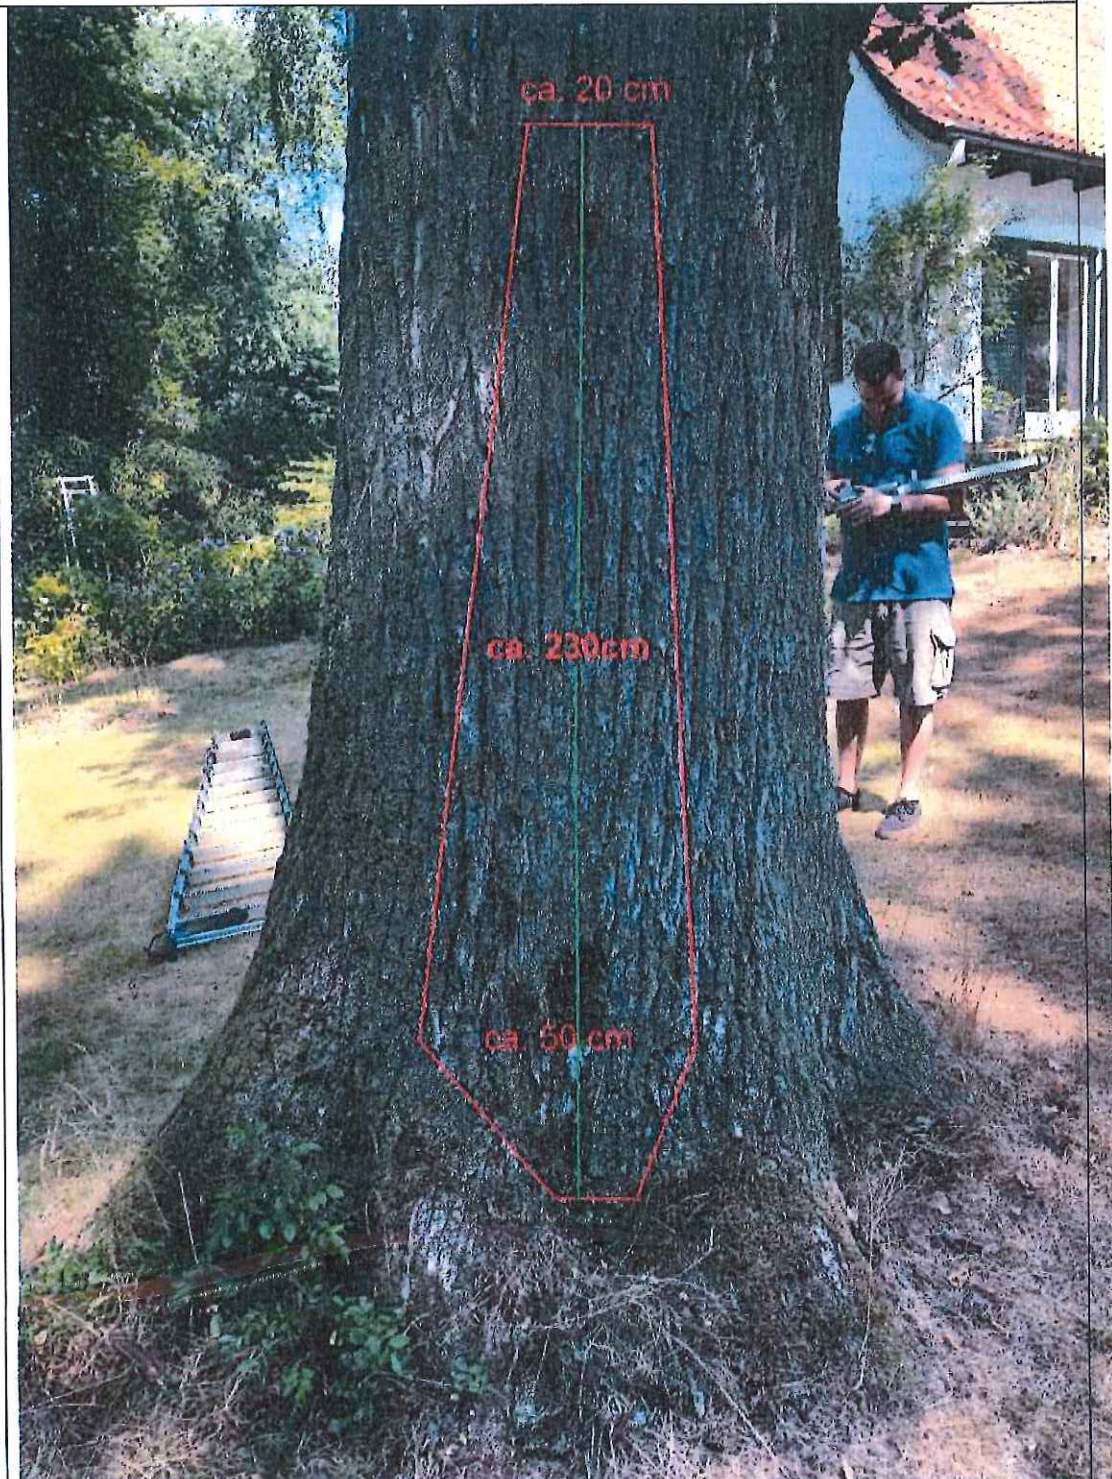
Bereich der Eiche mit Braunfäule

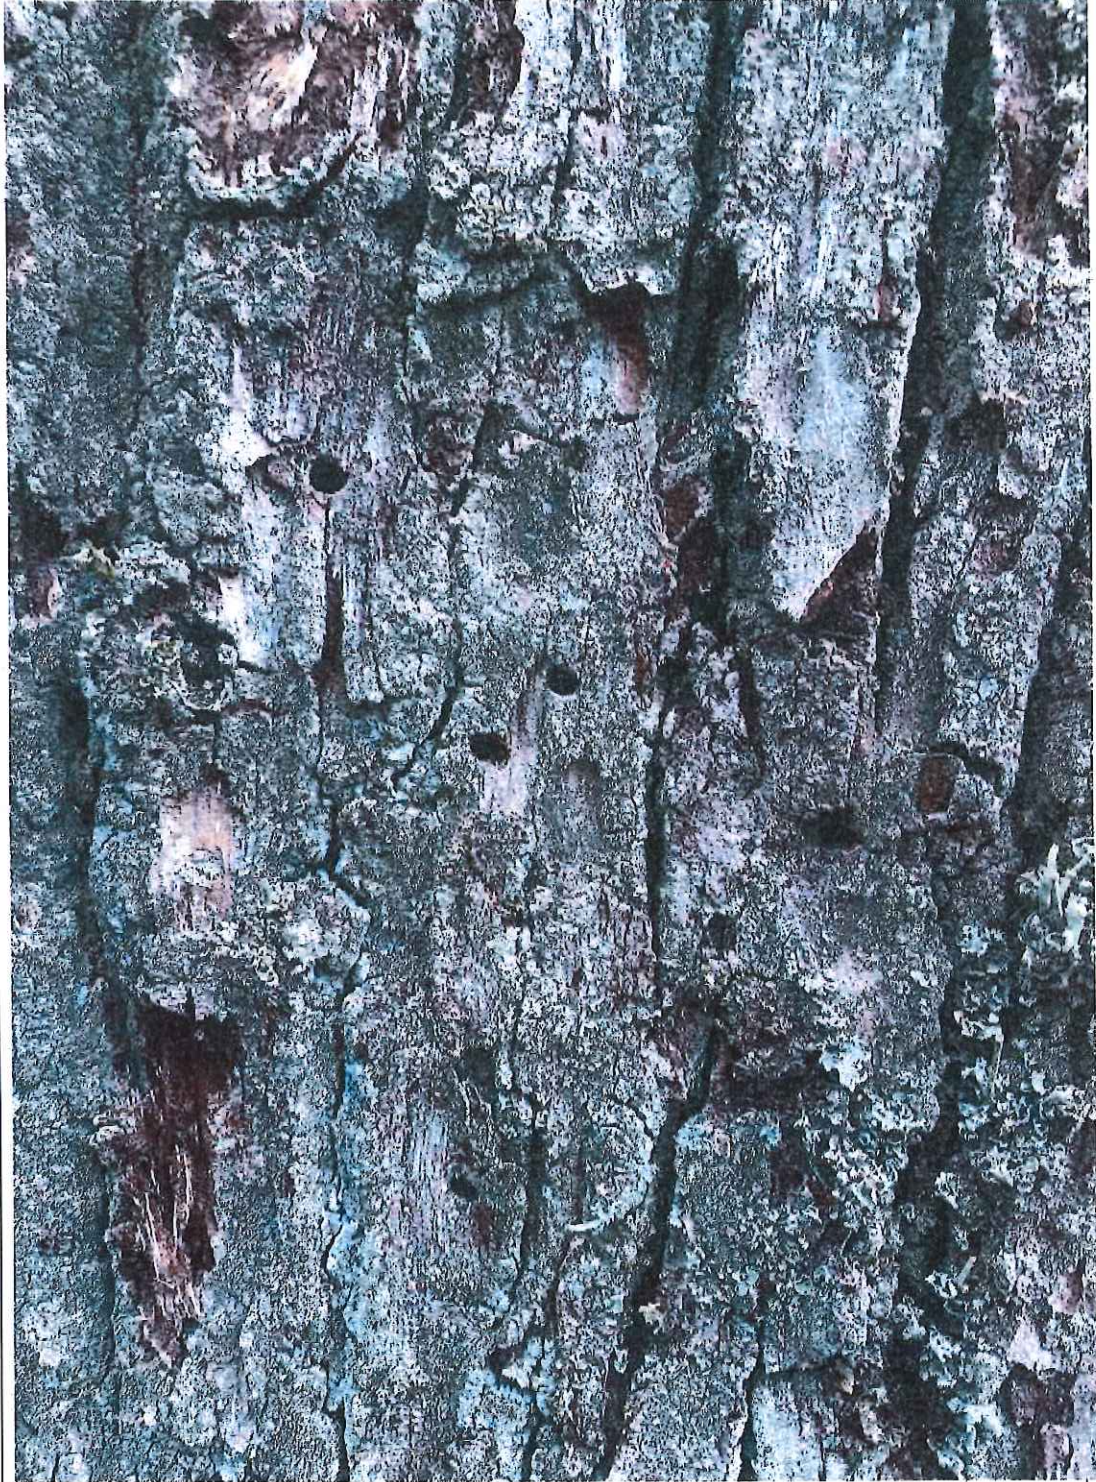
Borkenkäfer im Bereich der Braunfäule

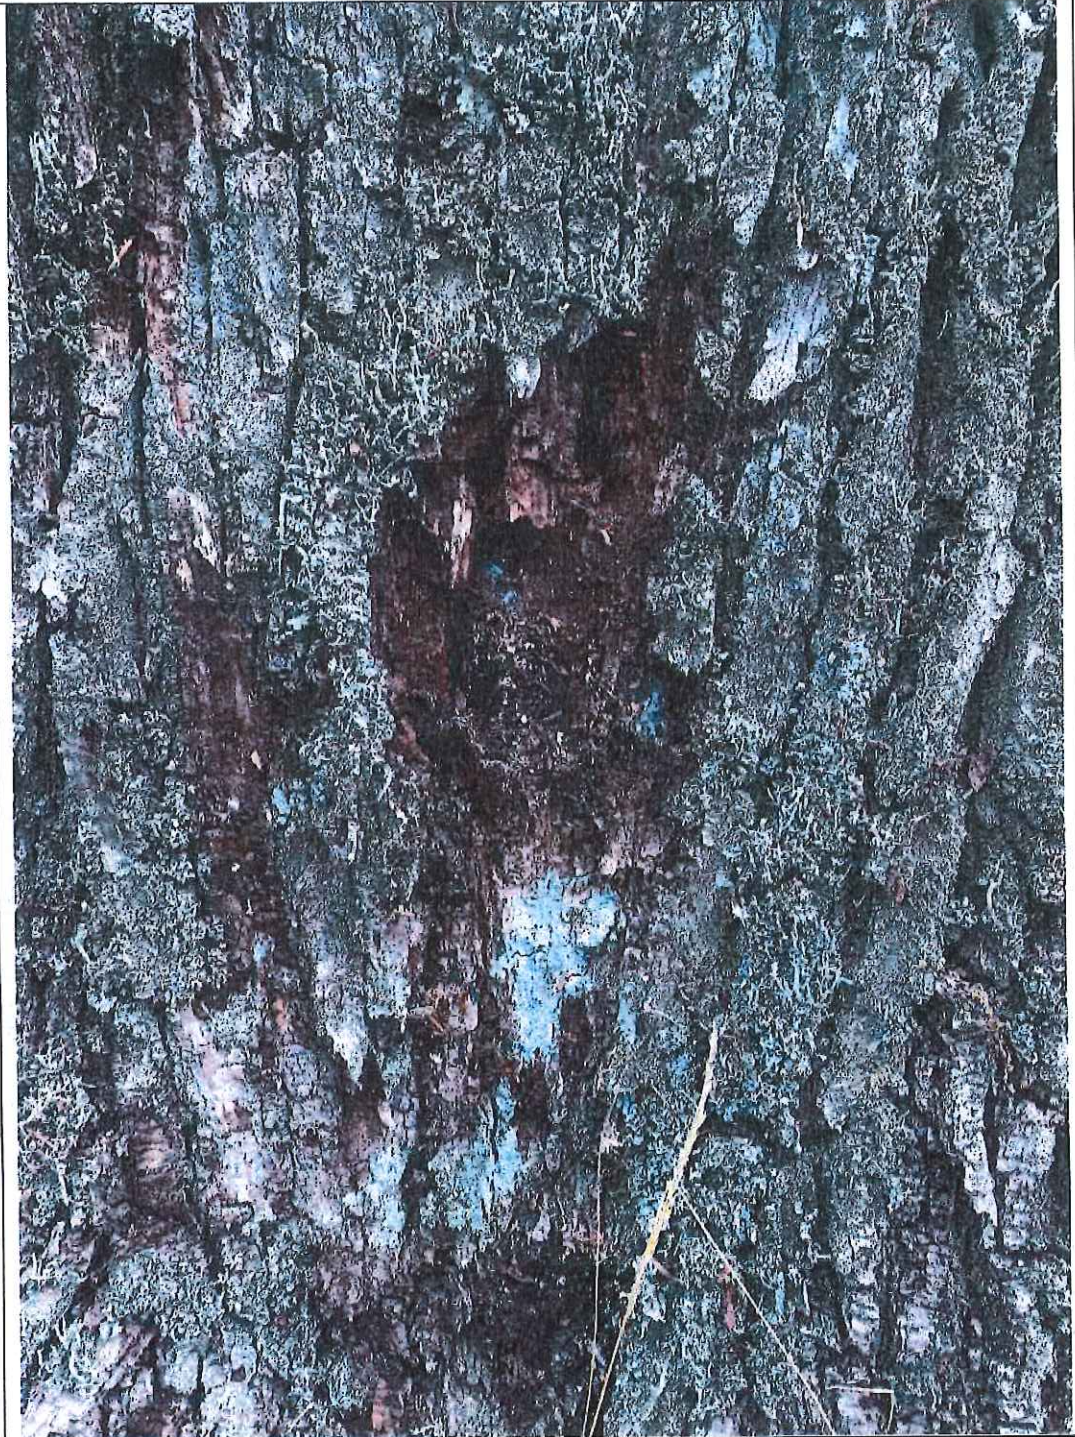
Detail Braunfäule
