Gemeinde Aumühle

Beschlussvorlage 12/192/2018	Datum: 27.11.2018	
Status voraussichtlich: öffentlich Sichtbarkeit im Internet: öffentlich	Federführend: Amt IV.0 - Bauamt	
Bau- und Grundstücksangelegenheiten Befreiungsantrag für die Fällung einer zweistämmigen Rot-Eiche Reduzierung der Ersatzanpflanzung Sachsenwaldstraße 39		
Beratungsfolge:		
Datum 15.01.2019	Gremium Bauausschuss der Gemeinde Aumühle	Zuständigkeit Entscheidung

Befreiungsantrag/Sonderfällgenehmigung

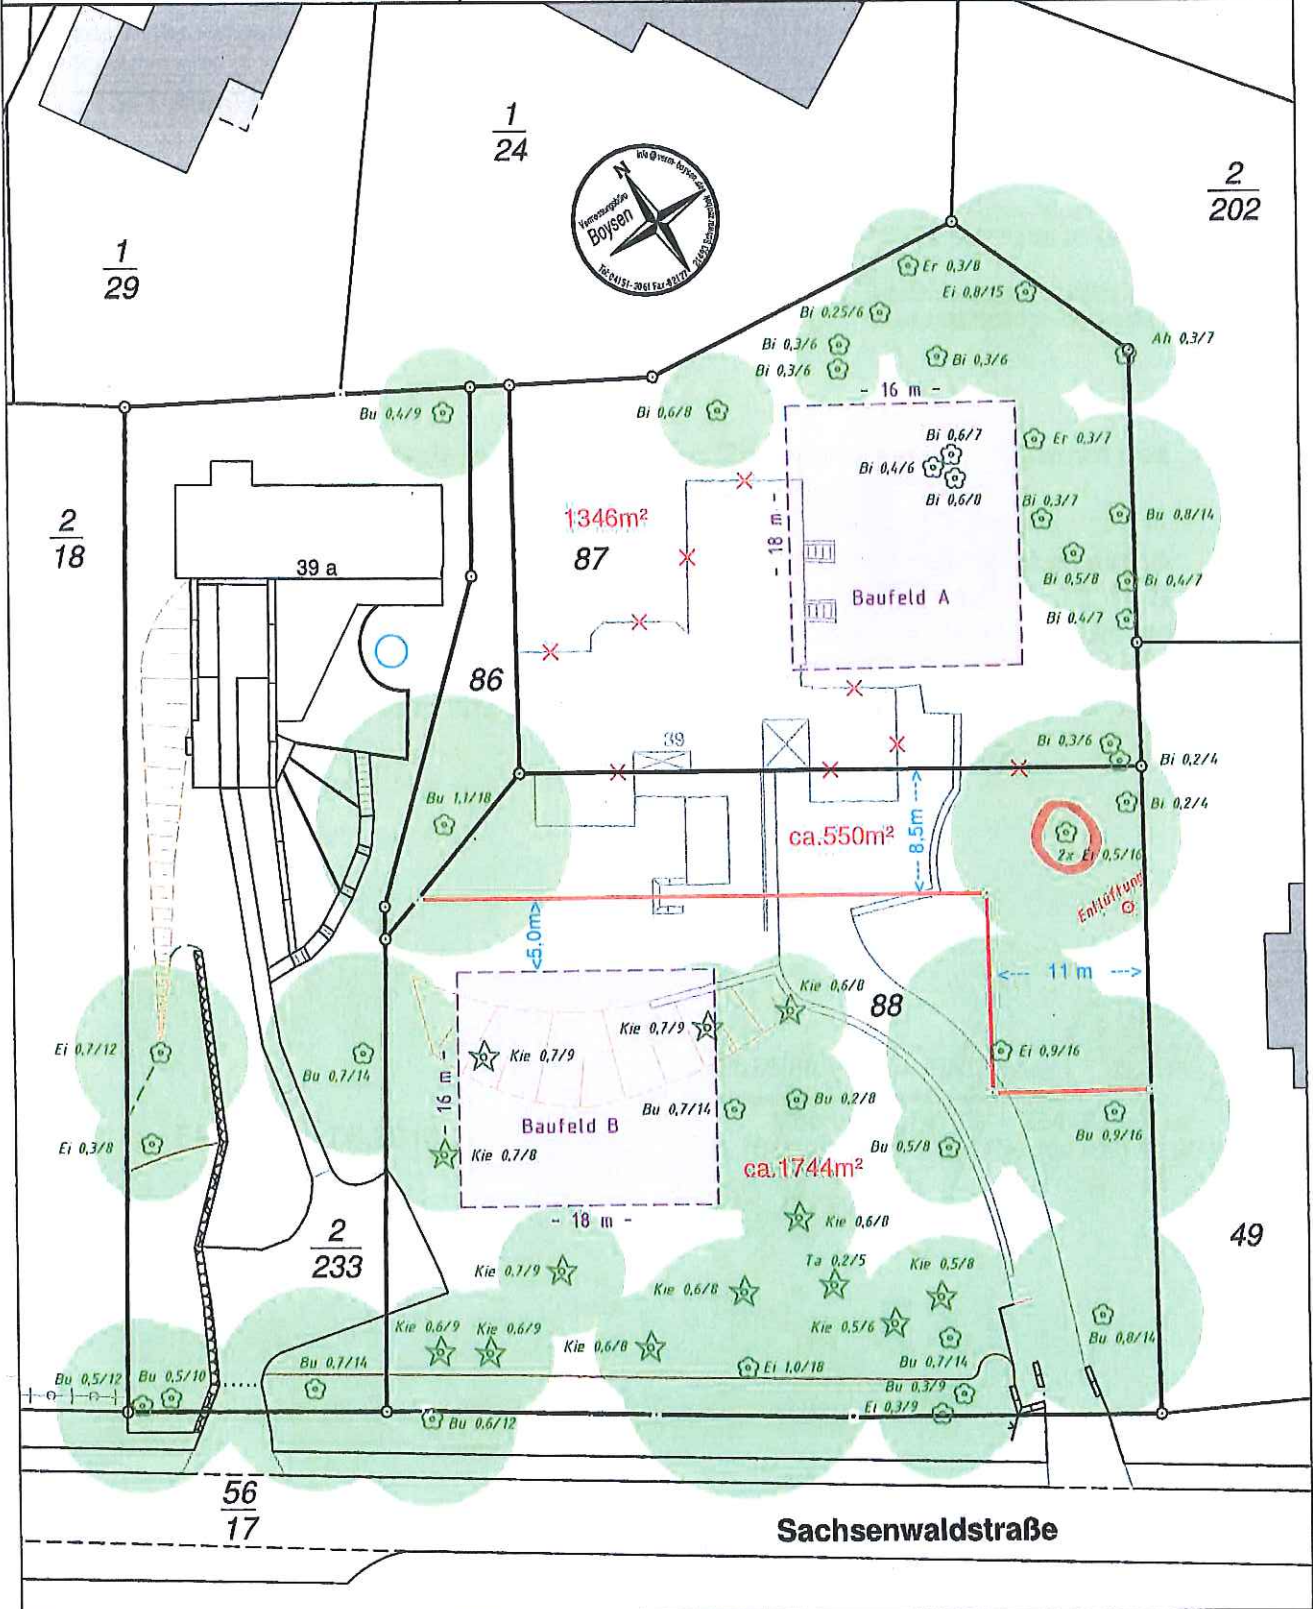
Anlage 1. Lageplan (**zweistämmige** Eiche rot markiert)

Es handelt sich um **das hintere** Grundstück und um einen Baum der an der Grenze zum rechten Nachbargrundstück **liegt** (s. Anlage 1.)

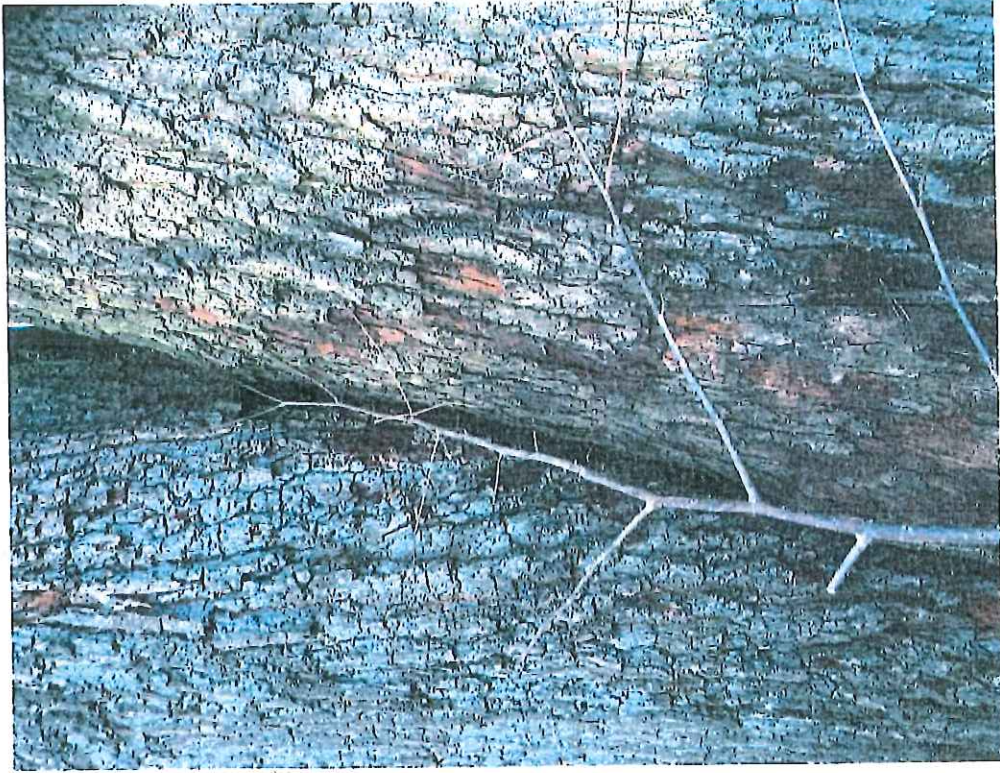
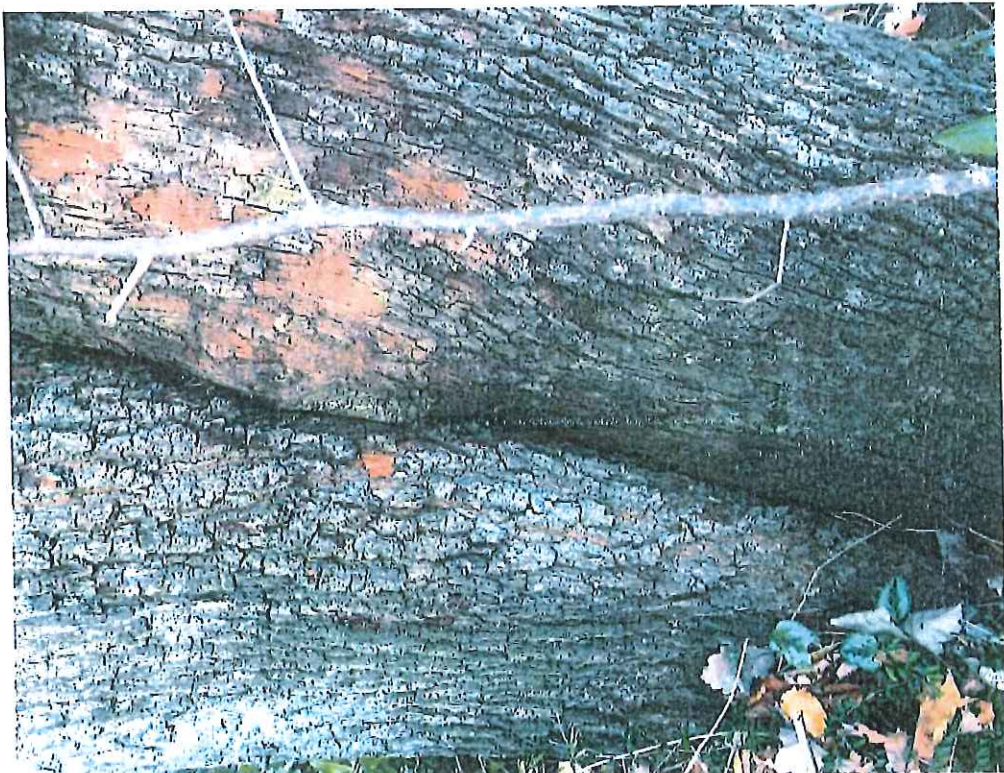
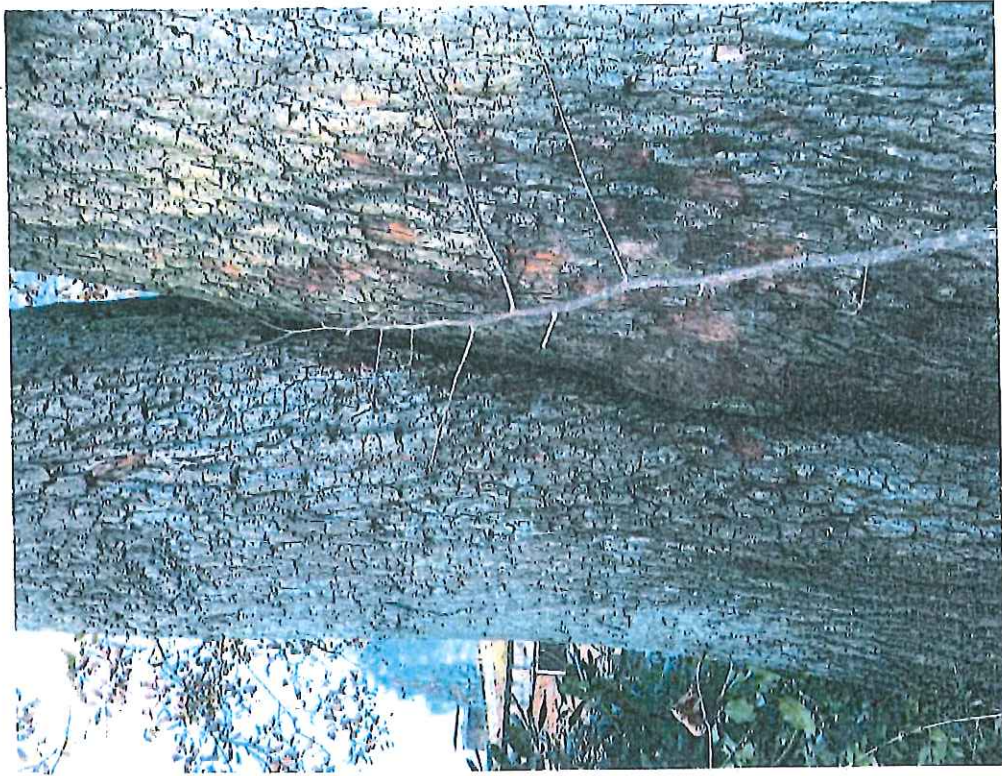
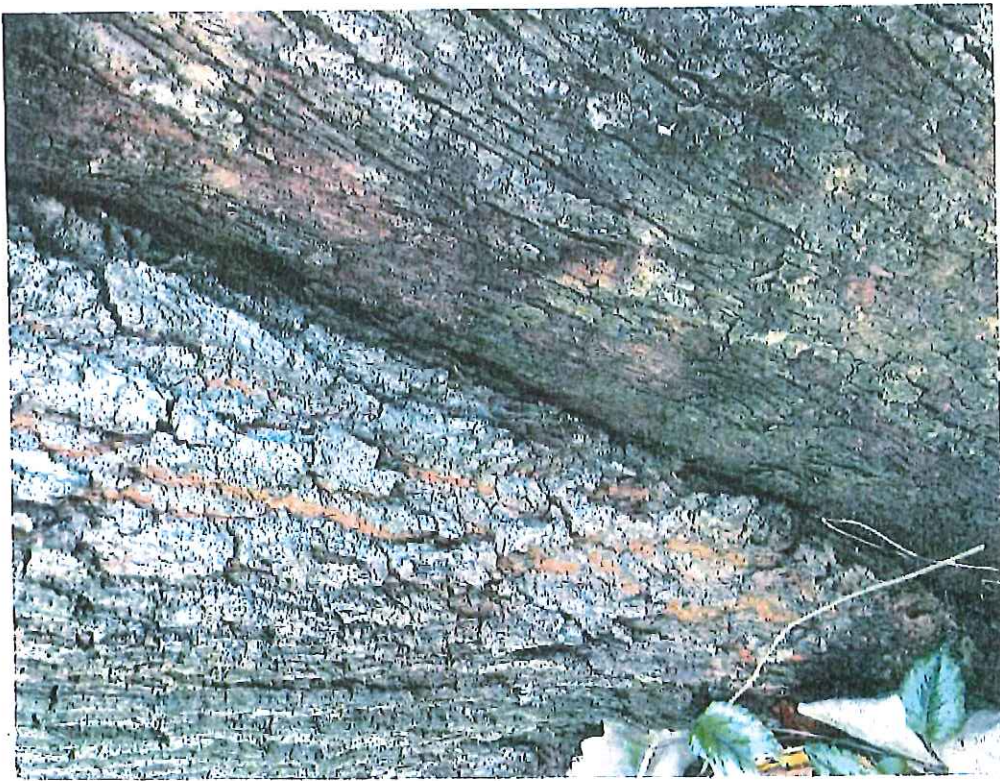
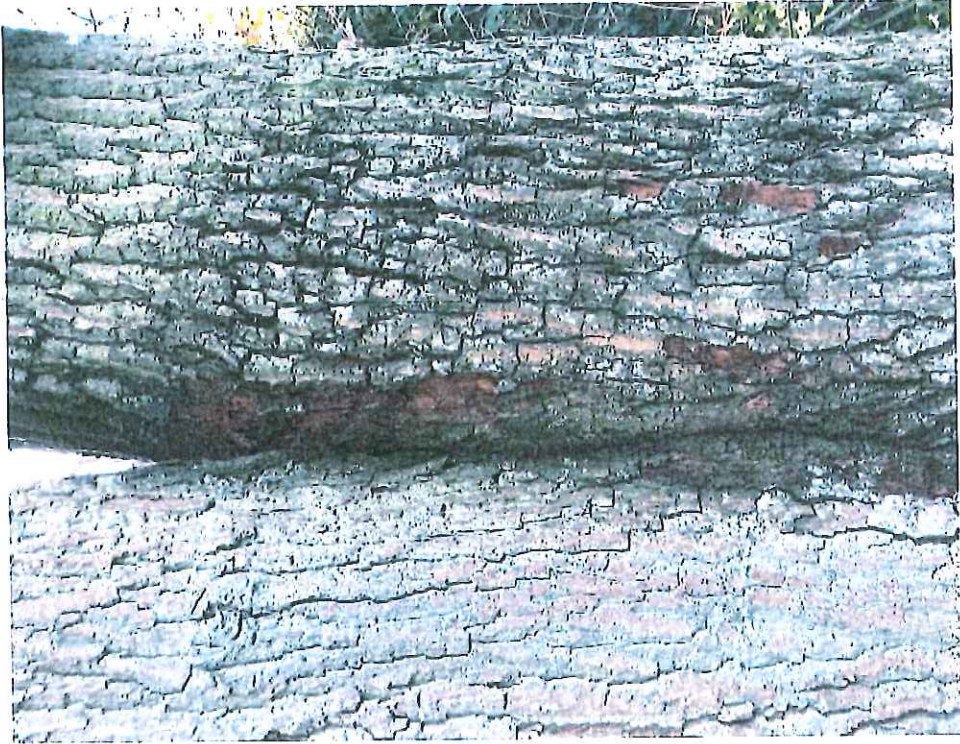
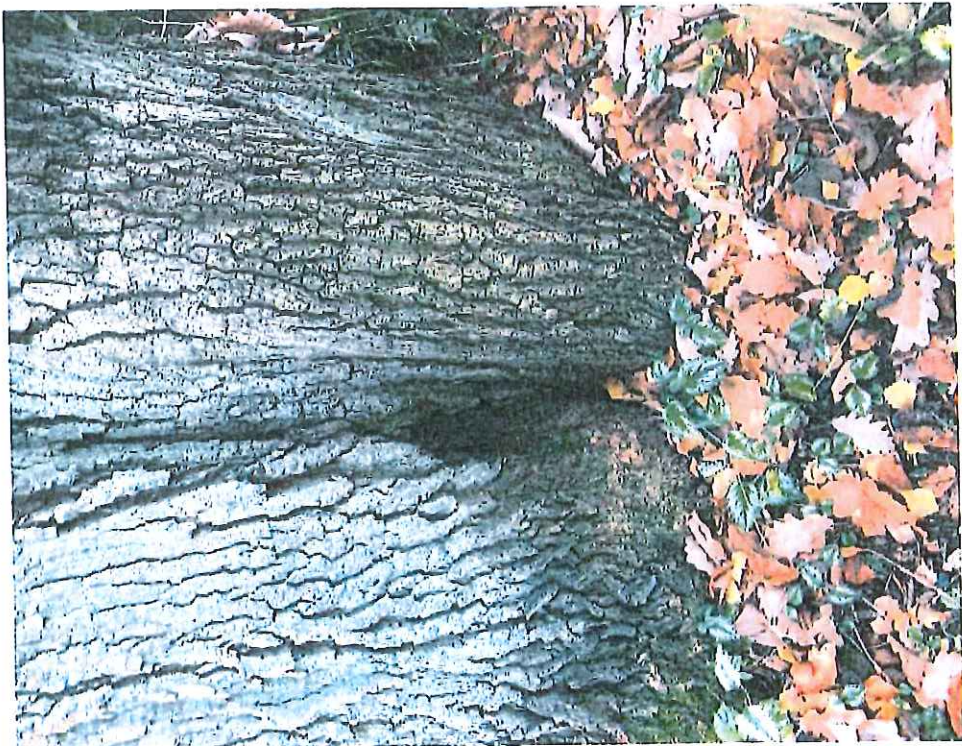
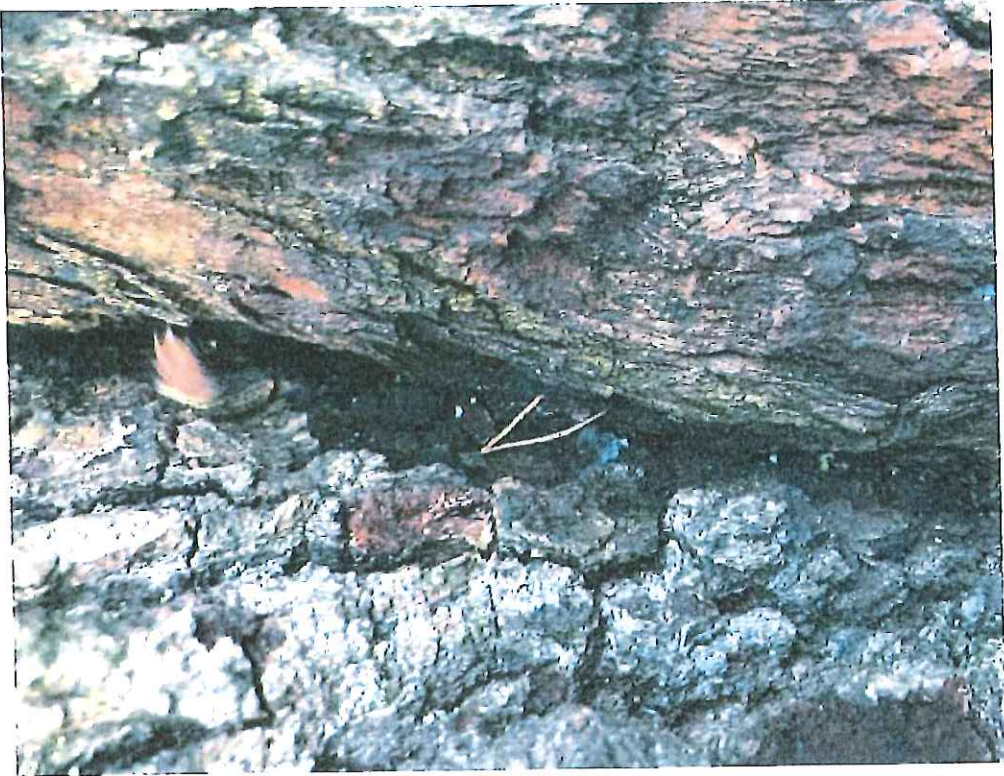
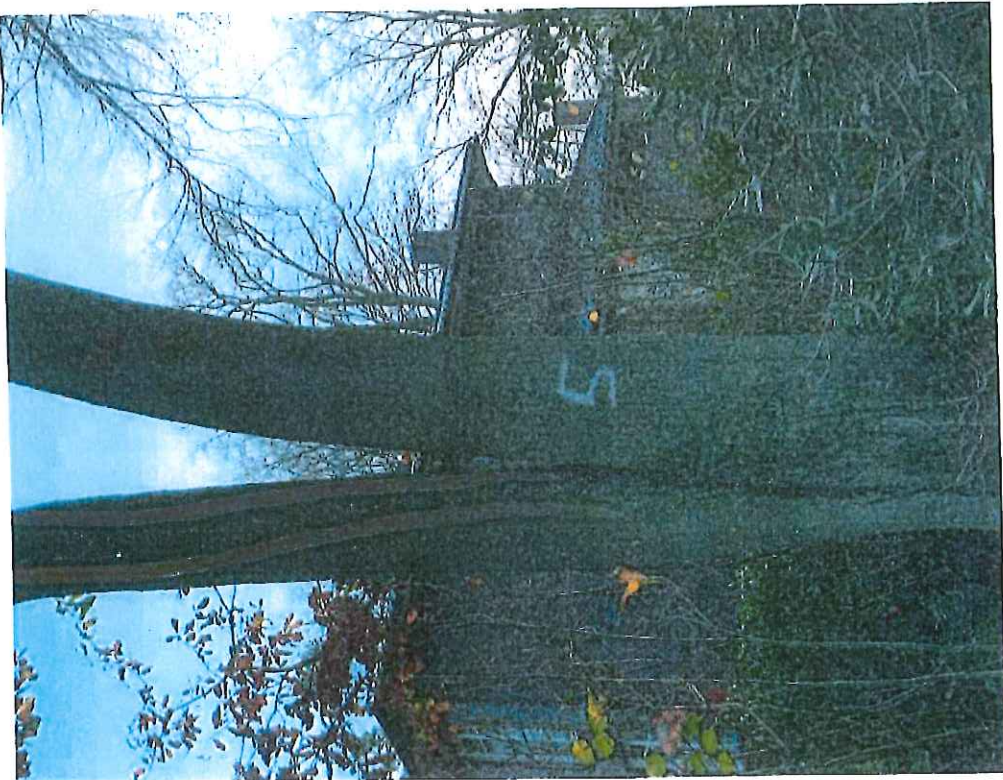
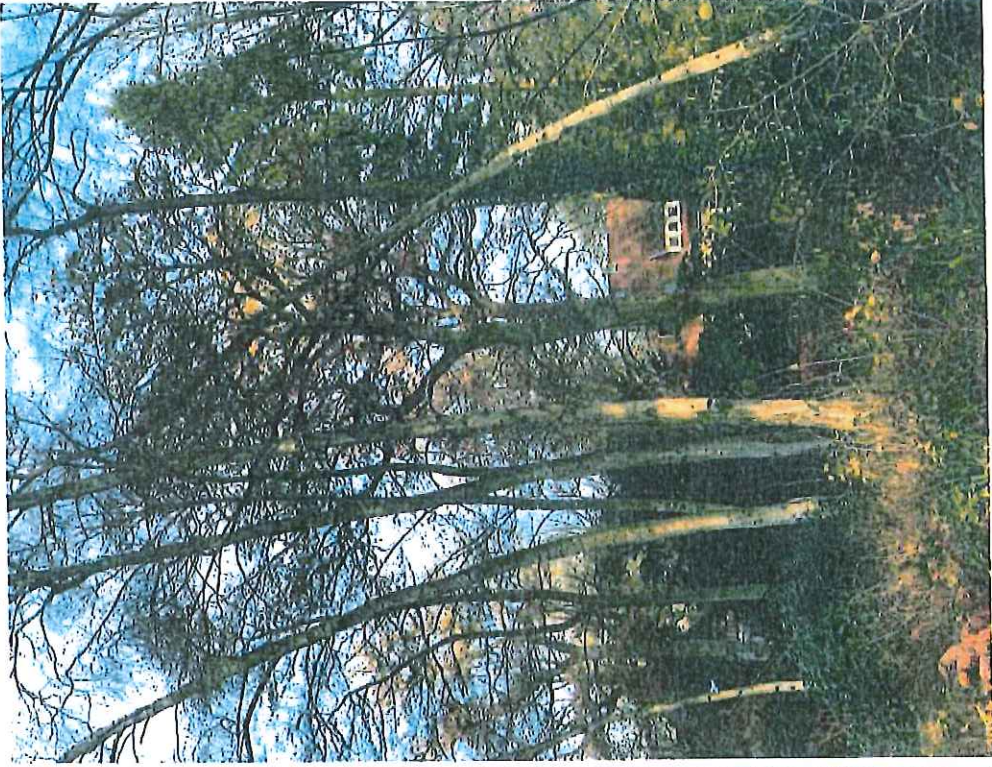
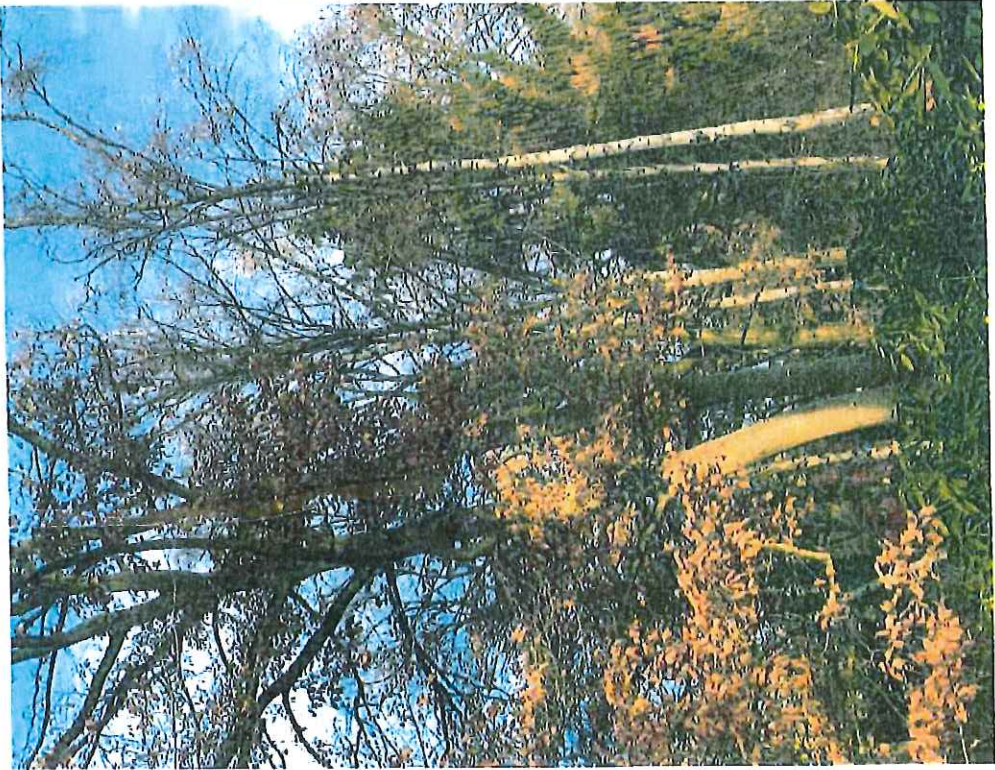
Anlage 3. Fotos des **Baumes**

Der Baum fällt unter **die Baumschutzsatzung** des Bebauungsplanes „Kuhkoppel“, er wurde im Juni 2018 **von einem** Baumgutachter auf geschädigt mit der Tendenz zu stark geschädigt **eingestuft** und zeigt sich im unteren Bereich des Stammes, wo sich dieser in zwei Stämme teilt, sehr **feucht was laut** Expertenmeinung darauf hindeutet das der Baum innen verrottet und der Verfall zügig **vor ran** schreitet.

Beim abklopfen des **Stammes** klingen einige Stellen hohler als bei gesunden Baumstämmen.

Wie auf den beiliegenden **Fotos** zu erkennen ist, ist die Rinde nicht mehr intakt, im Zwischenraum der zwei Stämme **sammelt sich** die Feuchtigkeit und der gesamte Baum steht schief.

Die Feuchtigkeit führt zu **Schimmel** und kann beim Frost die Stämme noch weiter auseinander drücken, sodass die **zwei Stämme** bei Unwetter aus einander brechen können.

Um eine Gefahr **ausschließen** zu können beantragen wir nun die Genehmigung diesen Baum fachgerecht zeitnah **fällen** lassen zu dürfen.
