Gemeinde Aumühle

Beschlussvorlage 12/079/2019-2	Datum: 25.09.2019	
Status voraussichtlich: öffentlich Sichtbarkeit im Internet: öffentlich	Federführend: Amt IV.0 - Bauamt	
Bau- und Grundstücksangelegenheit Bauvoranfrage für eine Grundstücksteilung und Errichtung eines Einfamilienhauses Otternweg 3		
Beratungsfolge:		
Datum 01.10.2019	Gremium Bauausschuss der Gemeinde Aumühle	Zuständigkeit Entscheidung

Beschlussvorlage 12/100/2019	Datum: 21.08.2019	
Status voraussichtlich: öffentlich Sichtbarkeit im Internet: öffentlich	Federführend: Amt IV.0 - Bauamt	
Bau- und Grundstücksangelegenheiten Befreiungsantrag für die Fällung von zwei Douglasien Eichhörnchenweg 6		
Beratungsfolge:		
Datum 05.09.2019	Gremium Bauausschuss der Gemeinde Aumühle	Zuständigkeit Entscheidung

Verkehrssicherheitsgutachten
über
eine Douglasie
Standort der Douglasie
Südostgrenze des Grundstückes
Eichhörnchenweg 6
21521 Aumühle

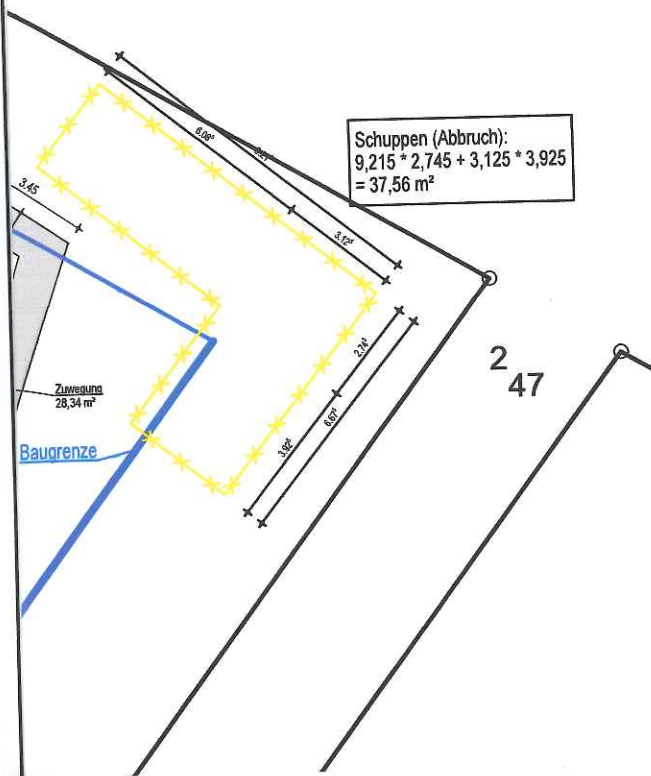
Für die Bäume 1, 7 und 8 ist eine Ersatzanpflanzung notwendig, weil sie nicht zwingend baubehindernd sind. Durch eine Anordnung der Zufahrt auf der westlichen Grundstücksseite und eine Verschiebung des Wohnhauses etwas weiter nach Süden, müssten die Bäume nicht gefällt werden.

■ zu fallende Bäume

- ① Nadelbaum 2x0,15 + 0,4/9
- ② Nadelbaum 2x0,3/8
- ③ Nadelbaum 0,2 (tot)
- ④ Nadelbaum 0,2/5
- ⑤ Nadelbaum 0,2/5
- ⑥ Nadelbaum 0,3/7
- ⑦ Nadelbaum 0,3/6
- ⑧ Nadelbaum 0,3 (tot)
- ⑨ Nadelbaum 0,4/8
- ⑩ Nadelbaum 0,25/4
- ⑪ Nadelbaum 0,4/9
- ⑫ Nadelbaum 0,25/5
- ⑬ Nadelbaum 0,3/7

Der Bauausschuss der Gemeinde Aumühle stellt sein gemeindliches Einvernehmen nach § 36 i.V.m. § 31 BauGB für einen Befreiungsantrag für die Fällung der zum Erhalt festgesetzten 13 Bäume in Aussicht. Die Bäume dürfen erst nach Erteilung der Baugenehmigung gefällt werden. Für die Bäume ist gemäß Bebauungsplan Nr. 2 „Kuhkoppel“ eine Ersatzanpflanzung im Verhältnis 1:2 vorzunehmen.

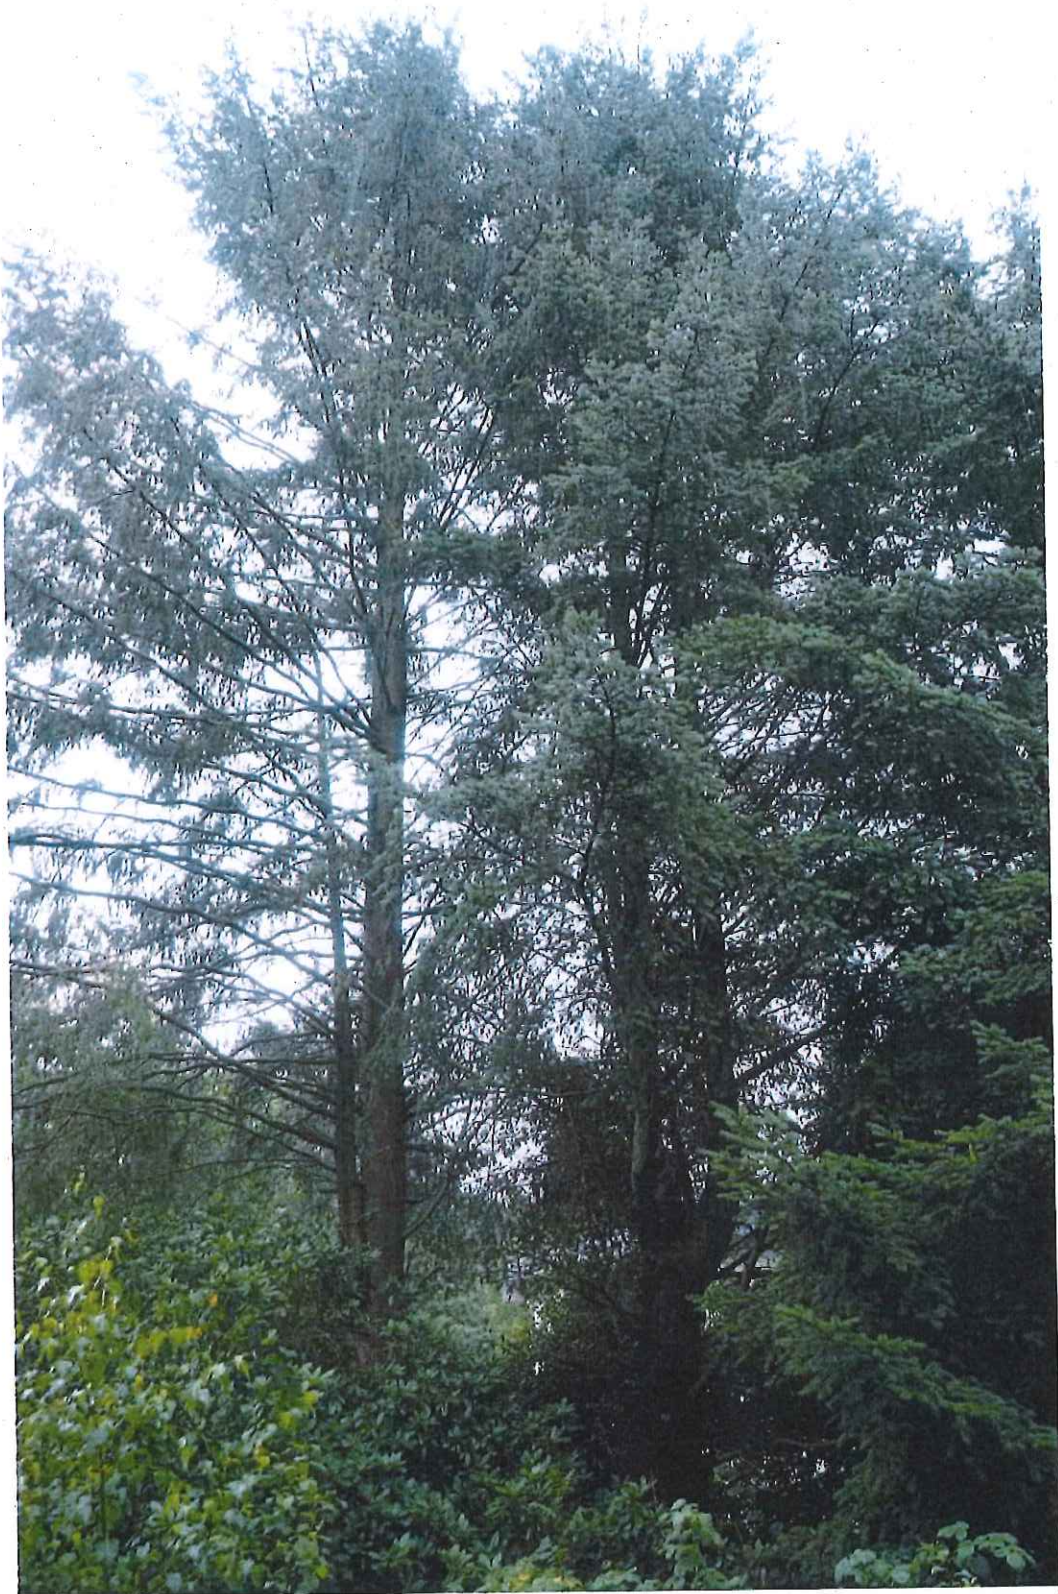
- Die Douglasie weist deutliche Vitalitätsschwächen in Form von starker Tot- und Trockenholzbildung auf. Der Kronenmantel ist in Teilen zurückgetrocknet. Die Krone insgesamt ist verlichtet. Auf der zur Kurzansprache der Vitalität üblicherweise verwendeten vierstufigen Skala mit 0 als bestem (gesündestem) Wert und drei als schlechtestem Wert wird der Baum mit Stufe 2 bewertet.

Abb.: 1 Blick in Ostrichtung: Standort der Douglasie, rechts im Bild. Deutlich sichtbar die stark eingeklemmte Baumkrone.

Aufgrund der deutlichen Beeinträchtigung der Verkehrssicherheit, speziell zum Nachbargrundstück, (spielende Kinder) wird die kurzfristige Fällung empfohlen.

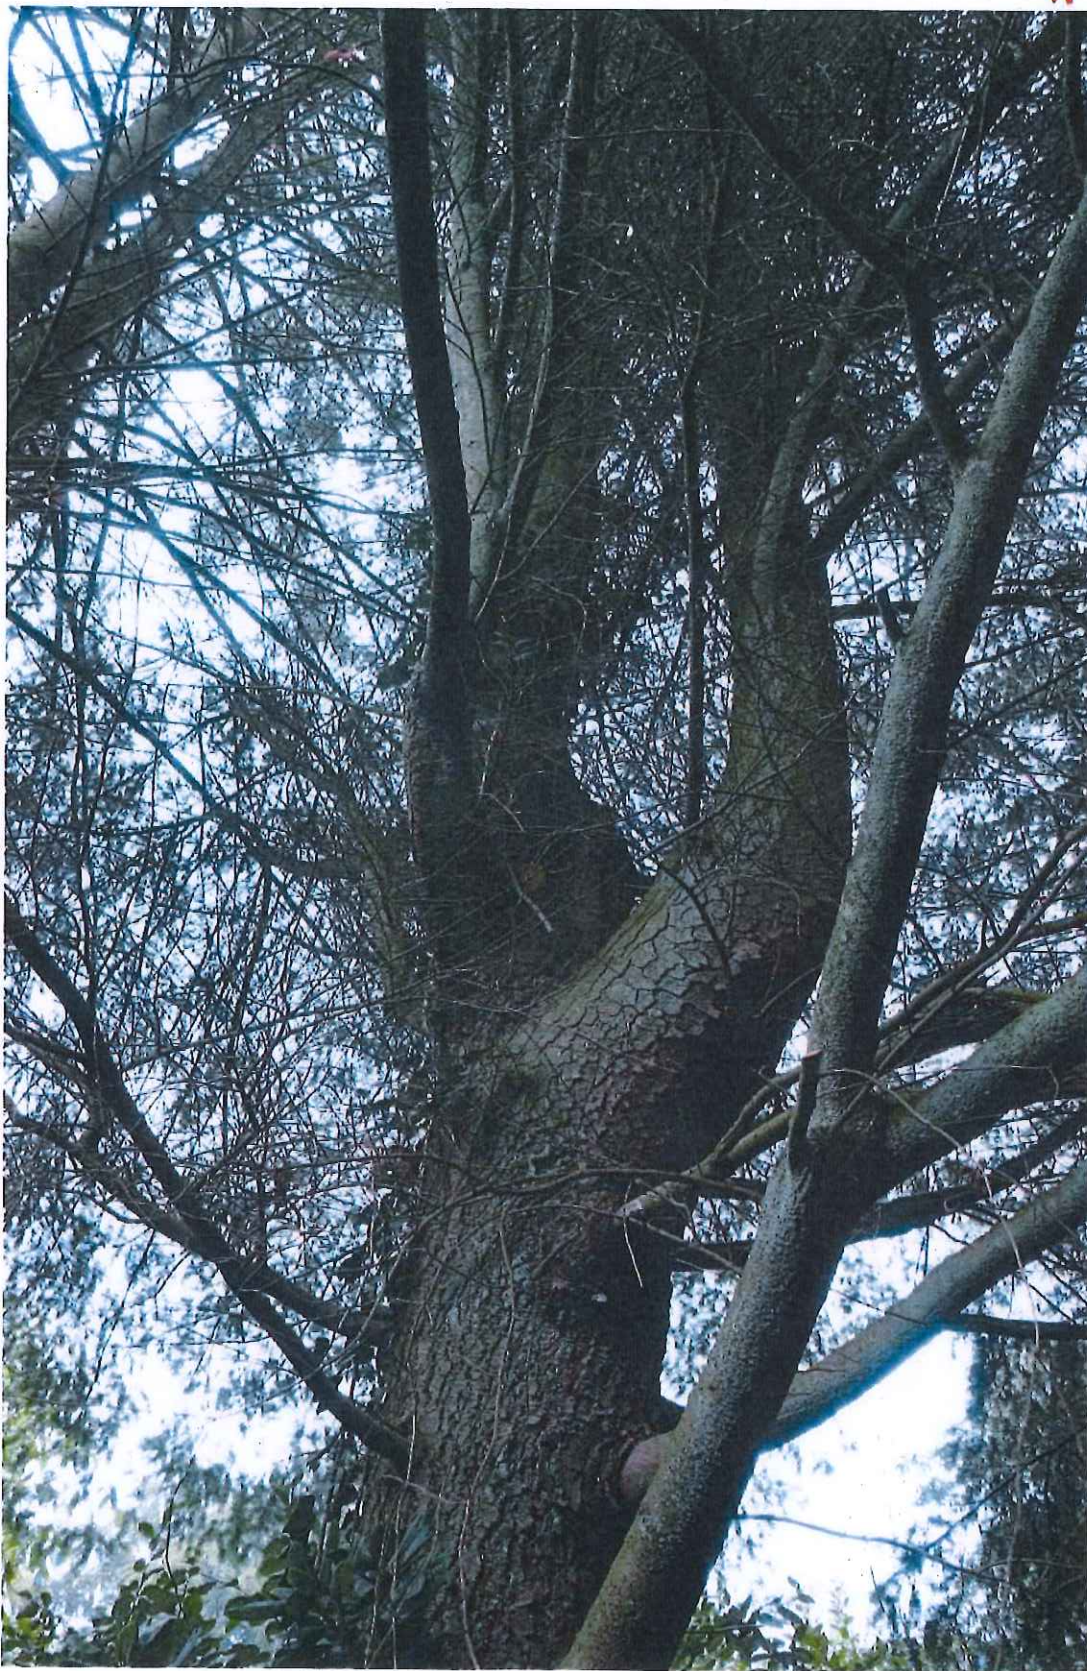
In 4 m Höhe am Stamm, im Bereich der ehemaligen Kappungsstellen, sind mehrere Stämmlinge als Druckwiesel gewachsen. Eingewachsene Rindentelle mit Rissbildung (Baumharzaustritt) sind sichtbar.

Die in der der Gabelung der Stämmlinge festgestellte eingewachsene Rinde verhindert grundsätzlich das vollständige Verwachsen der Stämmlinge mit der Stammverlängerung und damit seine statisch optimale Anbindung. Derartig ausgebildete Gabelungen neigen bei Belastung zum Einreißen oder gar zum vollständigen Ausbruch (FACHAMT FÜR STADTGRÜN UND ERHOLUNG, HAMBURG 2004). Durch das Vorhandensein von Faulstellen oder Rissen in der Gabel ist hier von einer akuten Beeinträchtigung der Bruchsi-cherheit des Baumes auszugehen.

Abb.: 2 Rissbildung mit Austritt von Baumharz unter der Gabelung. Unnatürlicher Kronenaufbau (Beeinträchtigung des Fotos durch Starkregen)

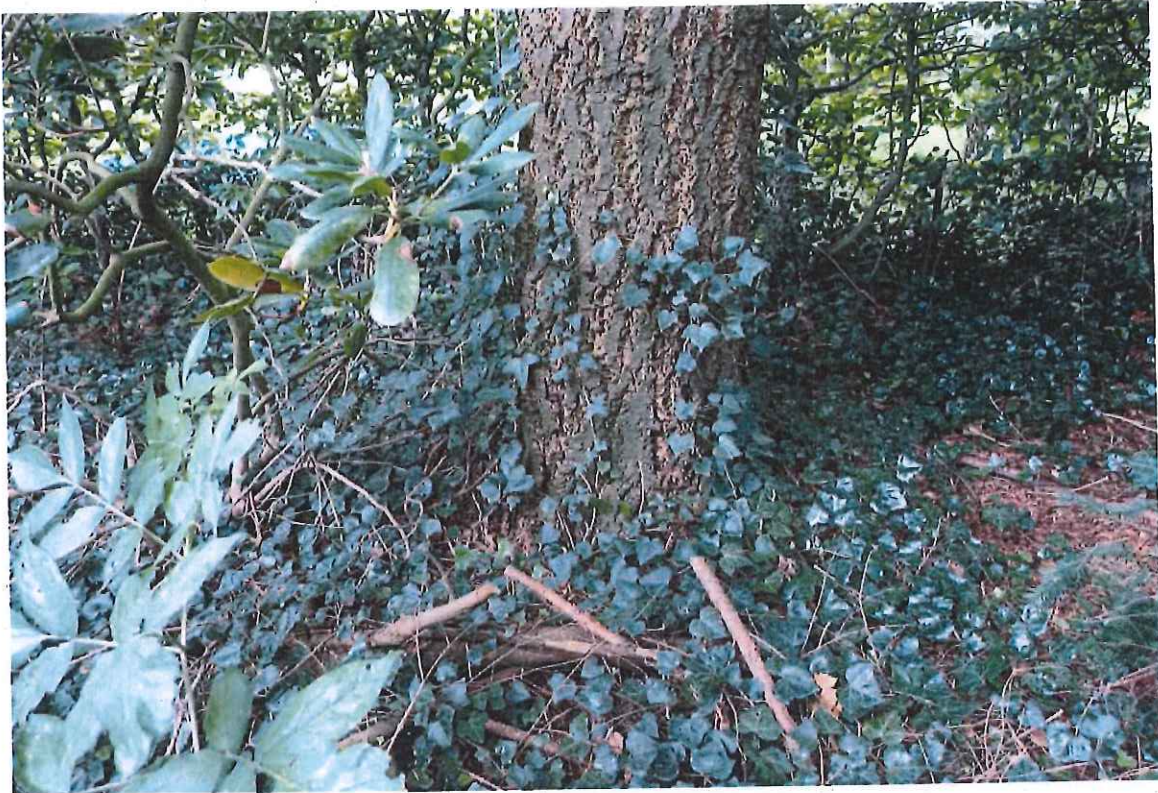
Abb.: 3 Baumumfeld ohne sichtbare Spuren von Bodenverdichtung. Im Hintergrund, Verlauf der Grundstücksgrenze in einem Abstand von 1 m zum Gehölz.

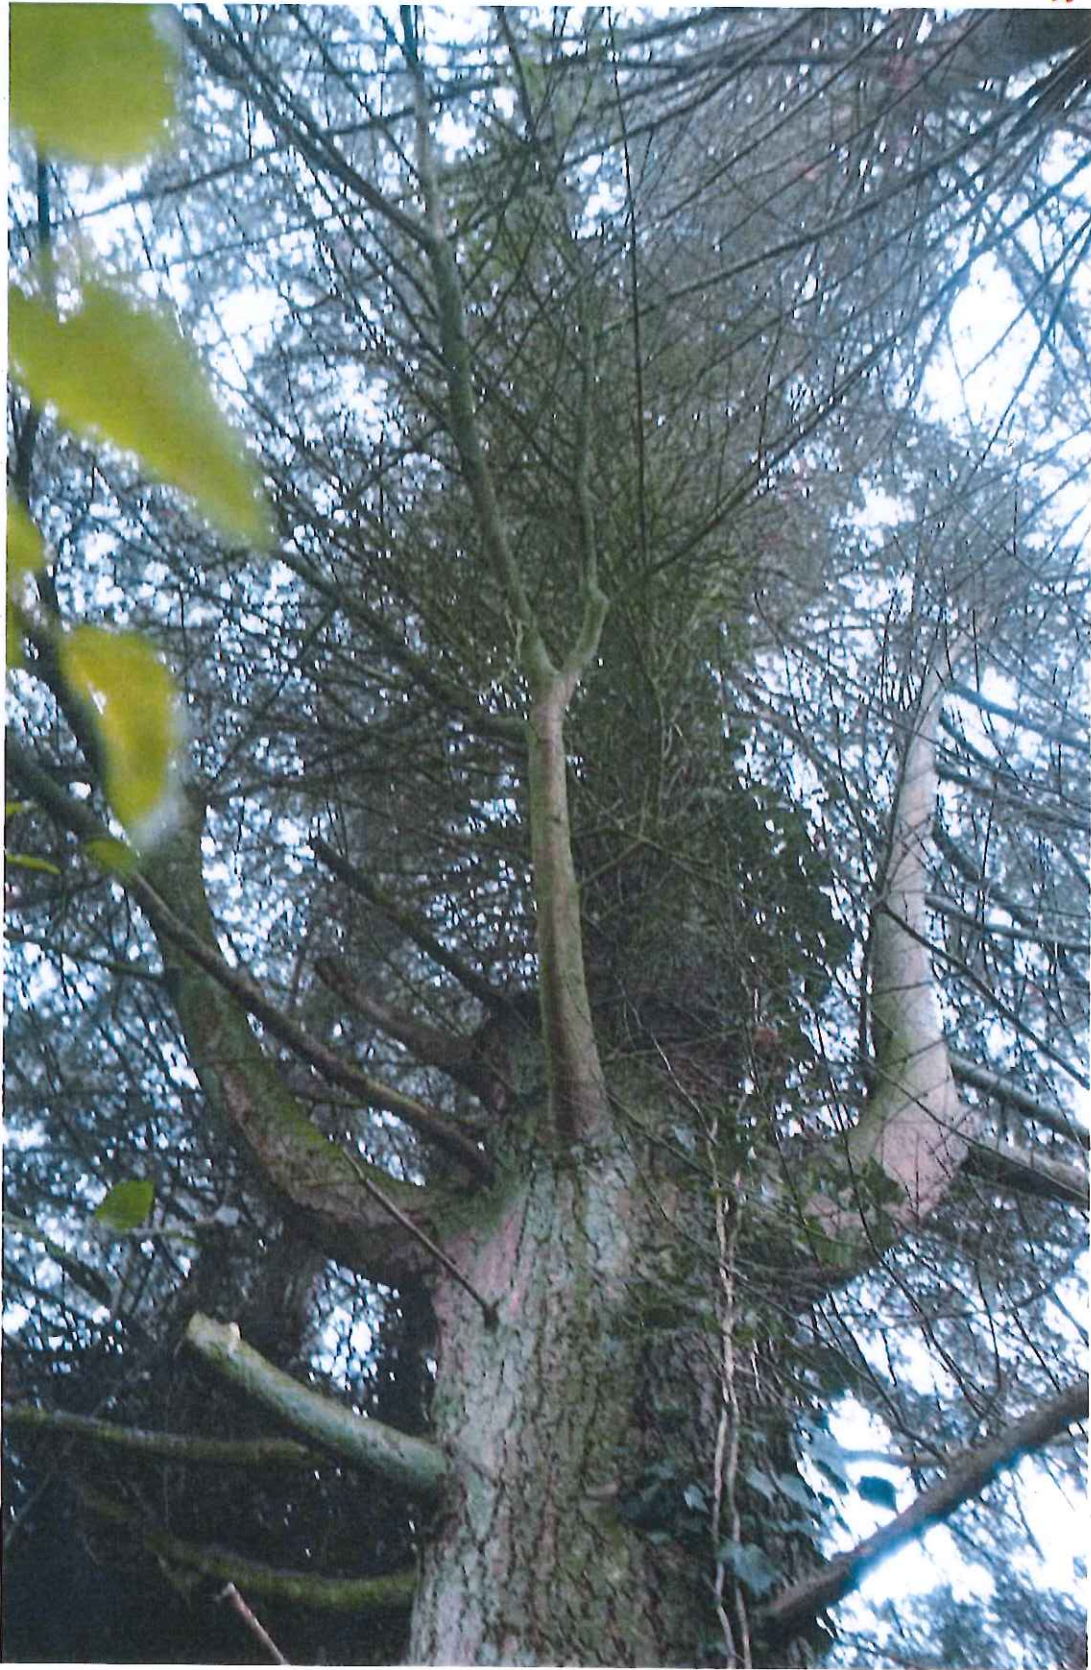
Abb.4: Eingeklemmte und stark verlichtete Baumkrone.

Eine wiederholte Einkürzung der Krone, zur Reduzierung der Windlast, wird angesichts der bereits erheblichen Vitalitätsmängel als nicht mehr sinnvoll angesehen.

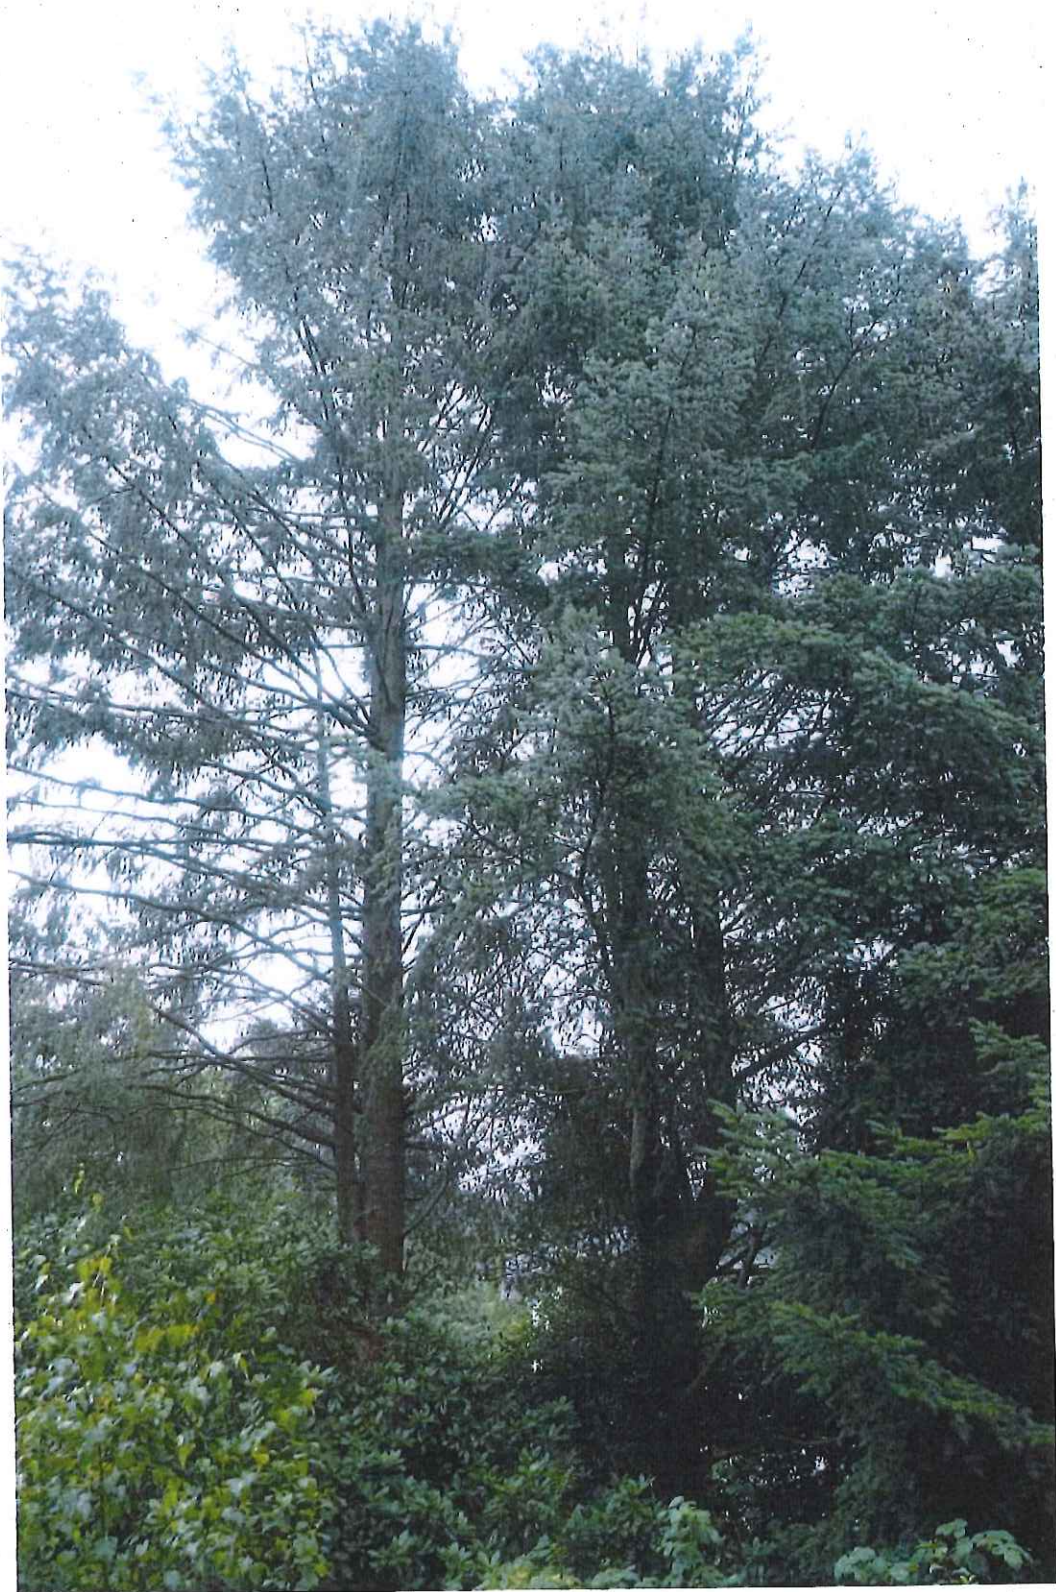
- Die Douglasie weist deutliche Vitalitätsschwächen in Form von starker Tot- und Trockenholzbildung auf. Der Kronenmantel ist in Teilen zurückgetrocknet. Die Krone insgesamt ist verlichtet. Auf der zur Kurzansprache der Vitalität üblicherweise verwendeten vierstufigen Skala mit 0 als bestem (gesündestem) Wert und drei als schlechtestem Wert wird der Baum mit Stufe 2 bewertet.

Abb.: 1 Blick in Ostrichtung: Standort der Douglasie, Bild Mitte. Deutlich sichtbar die stark verlichtete Baumkrone.

Aufgrund der deutlichen Beeinträchtigung der Verkehrssicherheit, speziell zum Nachbargrundstück, (spielende Kinder) wird die kurzfristige Fällung empfohlen.

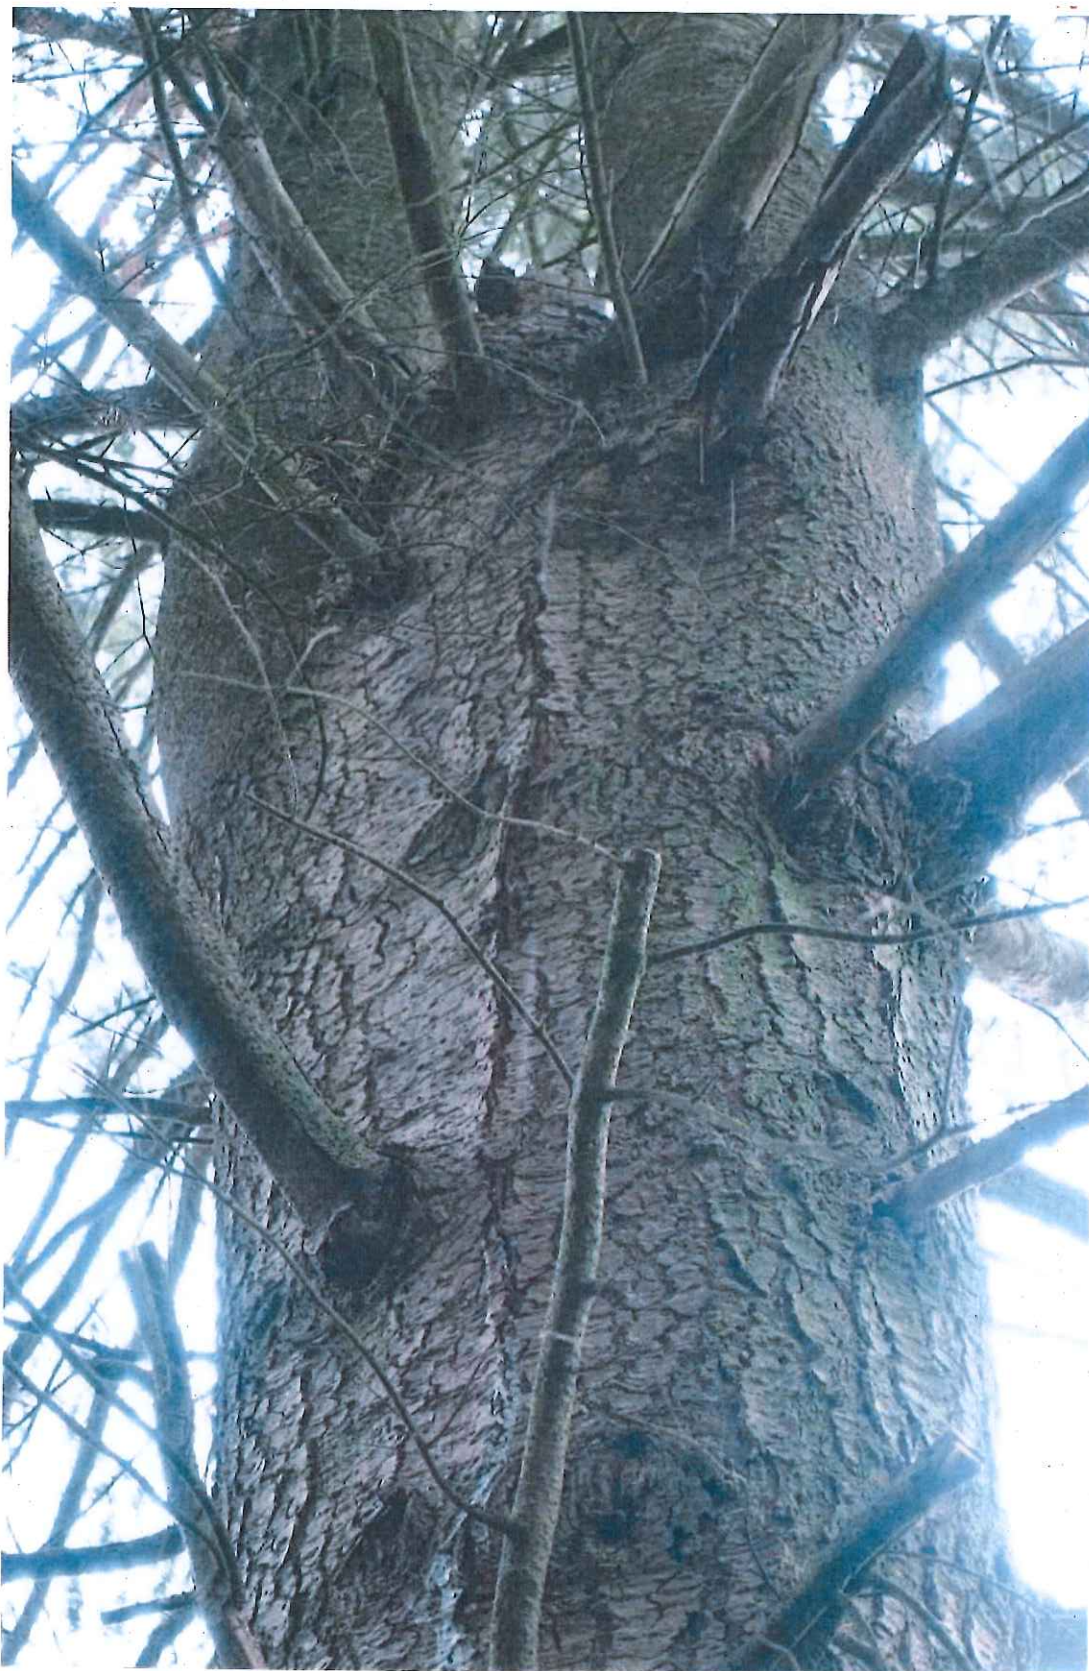
In 4 m Höhe am Stamm, im Bereich der ehemaligen Kappungsstellen, sind zwei Stämmlinge als Druckzwiesel gewachsen. Eingewachsene Rindenteile mit Rissbildung (Baumharzaustritt) sind sichtbar.

Die in der der Gabelung der Stämmlinge festgestellte eingewachsene Rinde verhindert grundsätzlich das vollständige Verwachsen der Stämmlinge mit der Stammverlängerung und damit seine statisch optimale Anbindung. Derartig ausgebildete Gabelungen neigen bei Belastung zum Einreißen oder gar zum vollständigen Ausbruch (FACHAMT FÜR STADTGRÜN UND ERHOLUNG, HAMBURG 2004). Durch das Vorhandensein von Faulstellen oder Rissen in der Gabel ist hier von einer akuten Beeinträchtigung der Bruchicherheit des Baumes auszugehen.

Abb.: 2 Rissbildung mit Austritt von Baumharz unter der Gabelung. (Beeinträchtigung des Fotos durch Starkregen)

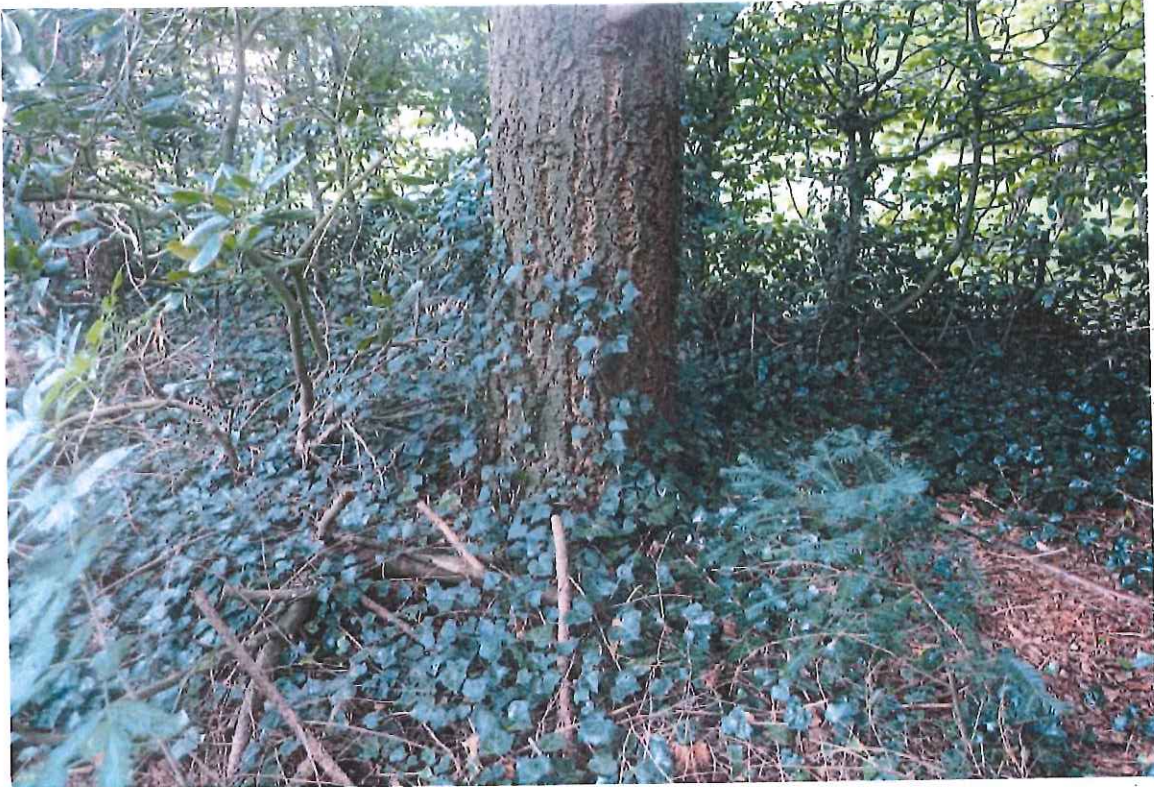
Abb.: 3 Baumumfeld ohne sichtbare Spuren von Bodenverdichtung. Im Hintergrund, Verlauf der Grundstücksgrenze in einem Abstand von 1 m zum Gehölz.
