Gemeinde Aumühle

Beschlussvorlage 12/272/2015-1	AZ:	05.02.2016
Status voraussichtlich: öffentlich Sichtbarkeit im Internet: öffentlich	Federführend:	Fachdienst II,3 - Planung und Bauen
Bau- und Grundstücksangelegenheiten Befreiungsantrag Baumfällung Eichenweg 1A		
Beratungsfolge:		
Datum	Gremium	Zuständigkeit
18.02.2016	Bauausschuss der Gemeinde Aumühle	Entscheidung

Baumpflege Gutachten

- **Beurteilung der Stand und Bruchsicherheit von drei Buchen(Fagus) und zwei Eichen (Quercus).**

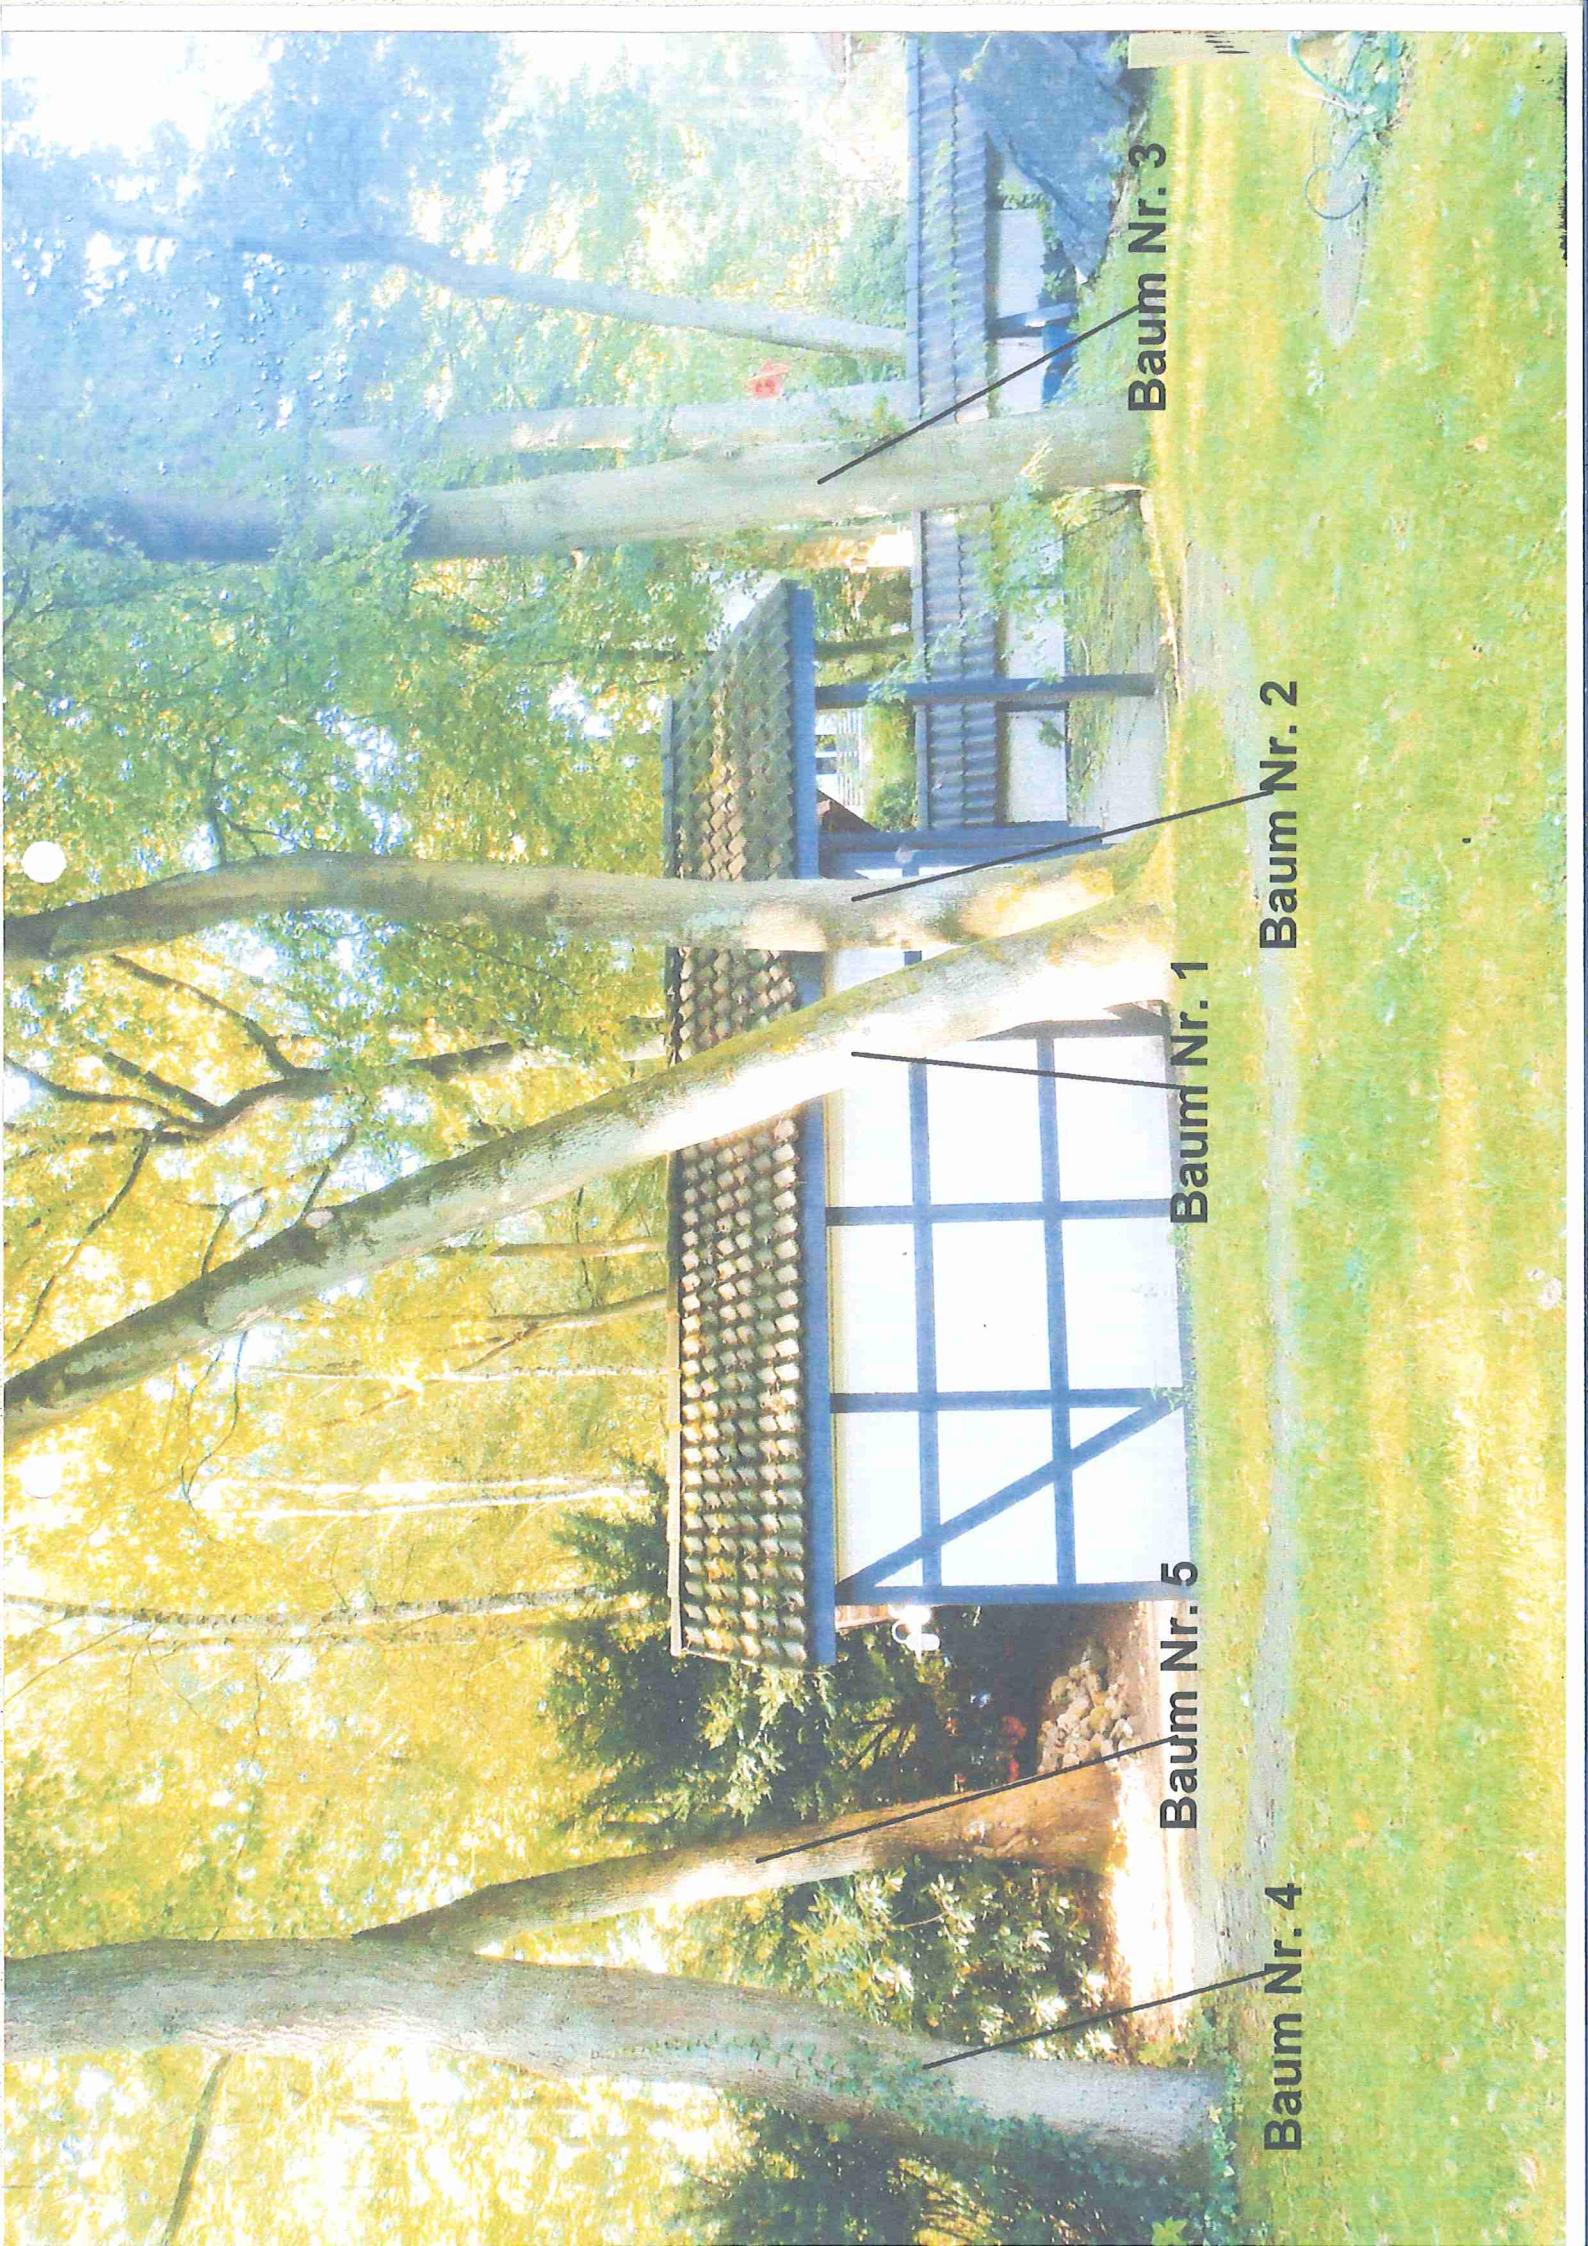
Baum Nr. 3

Baum Nr. 2

Baum Nr. 1

Baum Nr. 5

Baum Nr. 4

**Baum Nr. 1 u. Nr.2
starker Kronendruck.**

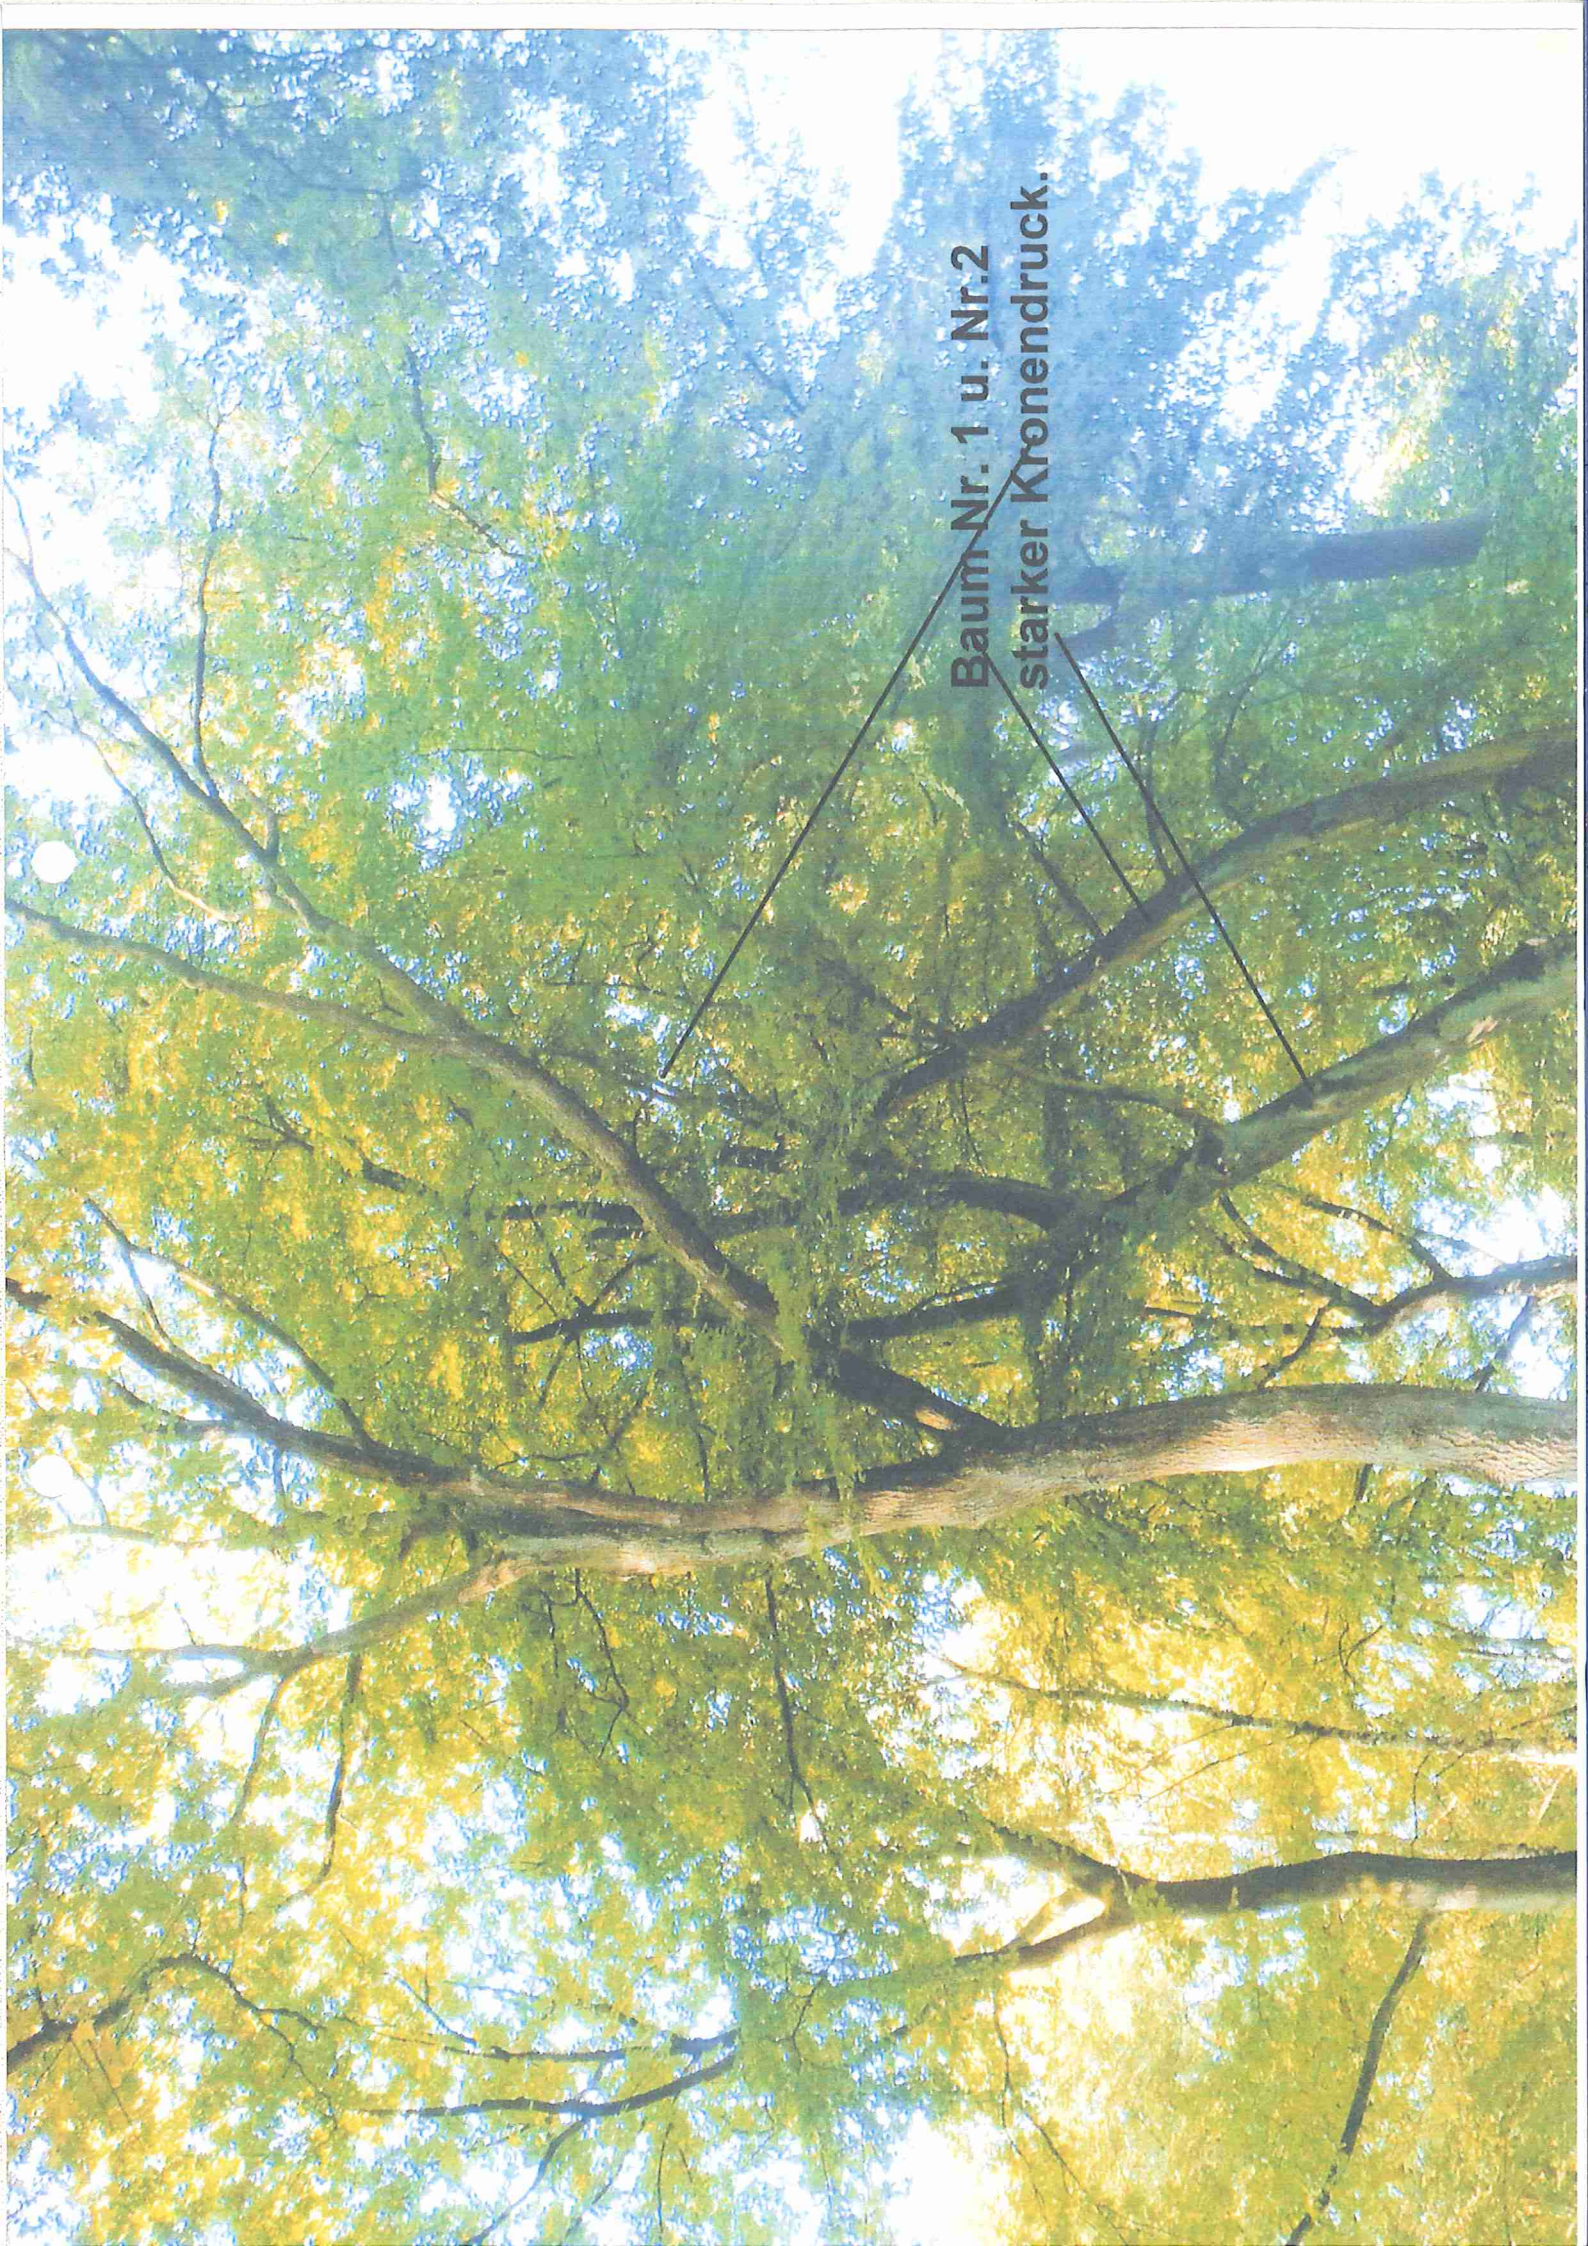
Doppelter Stämmling Baum Nr. 1 und Nr. 2

- 1) Totholz in der Oberkrone.
- 2) Rissbildungen am Stammfuß
- 3) Zwieselwuchs im Stammbereich (Bodennah)
- 4) Schrägstand Richtung Straße Kuhkoppel (Foto Anhang)

- 1) Totholz in der Oberkrone.
- 2) Rissbildungen am Stammfuß
- 3) Zwieselwuchs im Stammbereich (Bodennah)

Bei den Kontrollierten Buchen ist aufgefallen, dass sie bedingt durch Ihren doppeltstämmigen Wuchs (Baum Nr.1 und Nr.2 Foto Anhang 1.2), ein Problem in der Baumstatik in naher Zukunft bekommen werden. In Ihrem Wuchs bedrängen die beiden Buchen sich so in Ihrem Höhen und auch Dickenwachstum, dass sich beide Bäume gegenseitig den Standraum, den sie benötigen, nehmen, und dadurch Probleme im Bereich der Baumstatik und Baumvitalität auftreten. Ein erhöhter Schrägstand der Buche (Baum Nr.1 Foto Anhang 1.0) in Richtung der Straße Kuhkoppel bestätigt den erheblichen Seitendruck den die beiden Buchen untereinander haben.

- (1) Entnahme der beiden Buchen (Baum Nr. 1 und Nr. 2 Foto Anhang 1.0) um eine stabile und vitale Kronenstruktur der verbleibenden Bäume (Baum Nr. 3, Nr. 4 und Nr. 5 Foto Anhang 1.0) zu bekommen. Eine stabile Bestandsstruktur ist wichtig für den langfristigen Verbleib der restlichen Bäume.
- (2) Baum Nr. 3 (Buche Foto Anhang 1.0) Kronenpflege nach ZTV-Baumpflege, um ebenfalls eine stabile und vitale Kronenausformung der anderen Bäume zu fördern.
- (3) Baum Nr. 4 (Eiche Foto Anhang 1.0) Kronenpflege nach ZTV-Baumpflege. Auch hier ist es erforderlich für den Baumbestand um stabil und vital zu bleiben.
- (4) Baum Nr. 5 (Eiche Foto Anhang 1.0) Kronenpflege nach ZTV-Baumpflege.
