Gemeinde Aumühle

Beschlussvorlage 12/126/2016	AZ:	24.10.2016
Status voraussichtlich: öffentlich Sichtbarkeit im Internet: öffentlich	Federführend:	Fachdienst II,3 - Planung und Bauen
Bebauungsplan Nr. 7b für das Gebiet: "Bismarckallee 22" - Abwägung der eingegangenen Stellungnahmen - - Satzungsbeschluss -		
Beratungsfolge:		
Datum	Gremium	Zuständigkeit
05.12.2016	Bauausschuss der Gemeinde Aumühle	Vorberatung
15.12.2016	Gemeindevertretung Aumühle	Entscheidung

SATZUNG DER GEMEINDE AUMÜHLE ÜBER DEN BEBAUUNGSPLAN NR. 7b FÜR DAS GEBIET "BISMARCKALLEE 22"

**BAUMBIOLOGISCHES GUTACHTEN
ZUM BAUMBESTAND AUF DEM GRUNDSTÜCK
BISMARCKALLEE 22
IN AUMÜHLE**

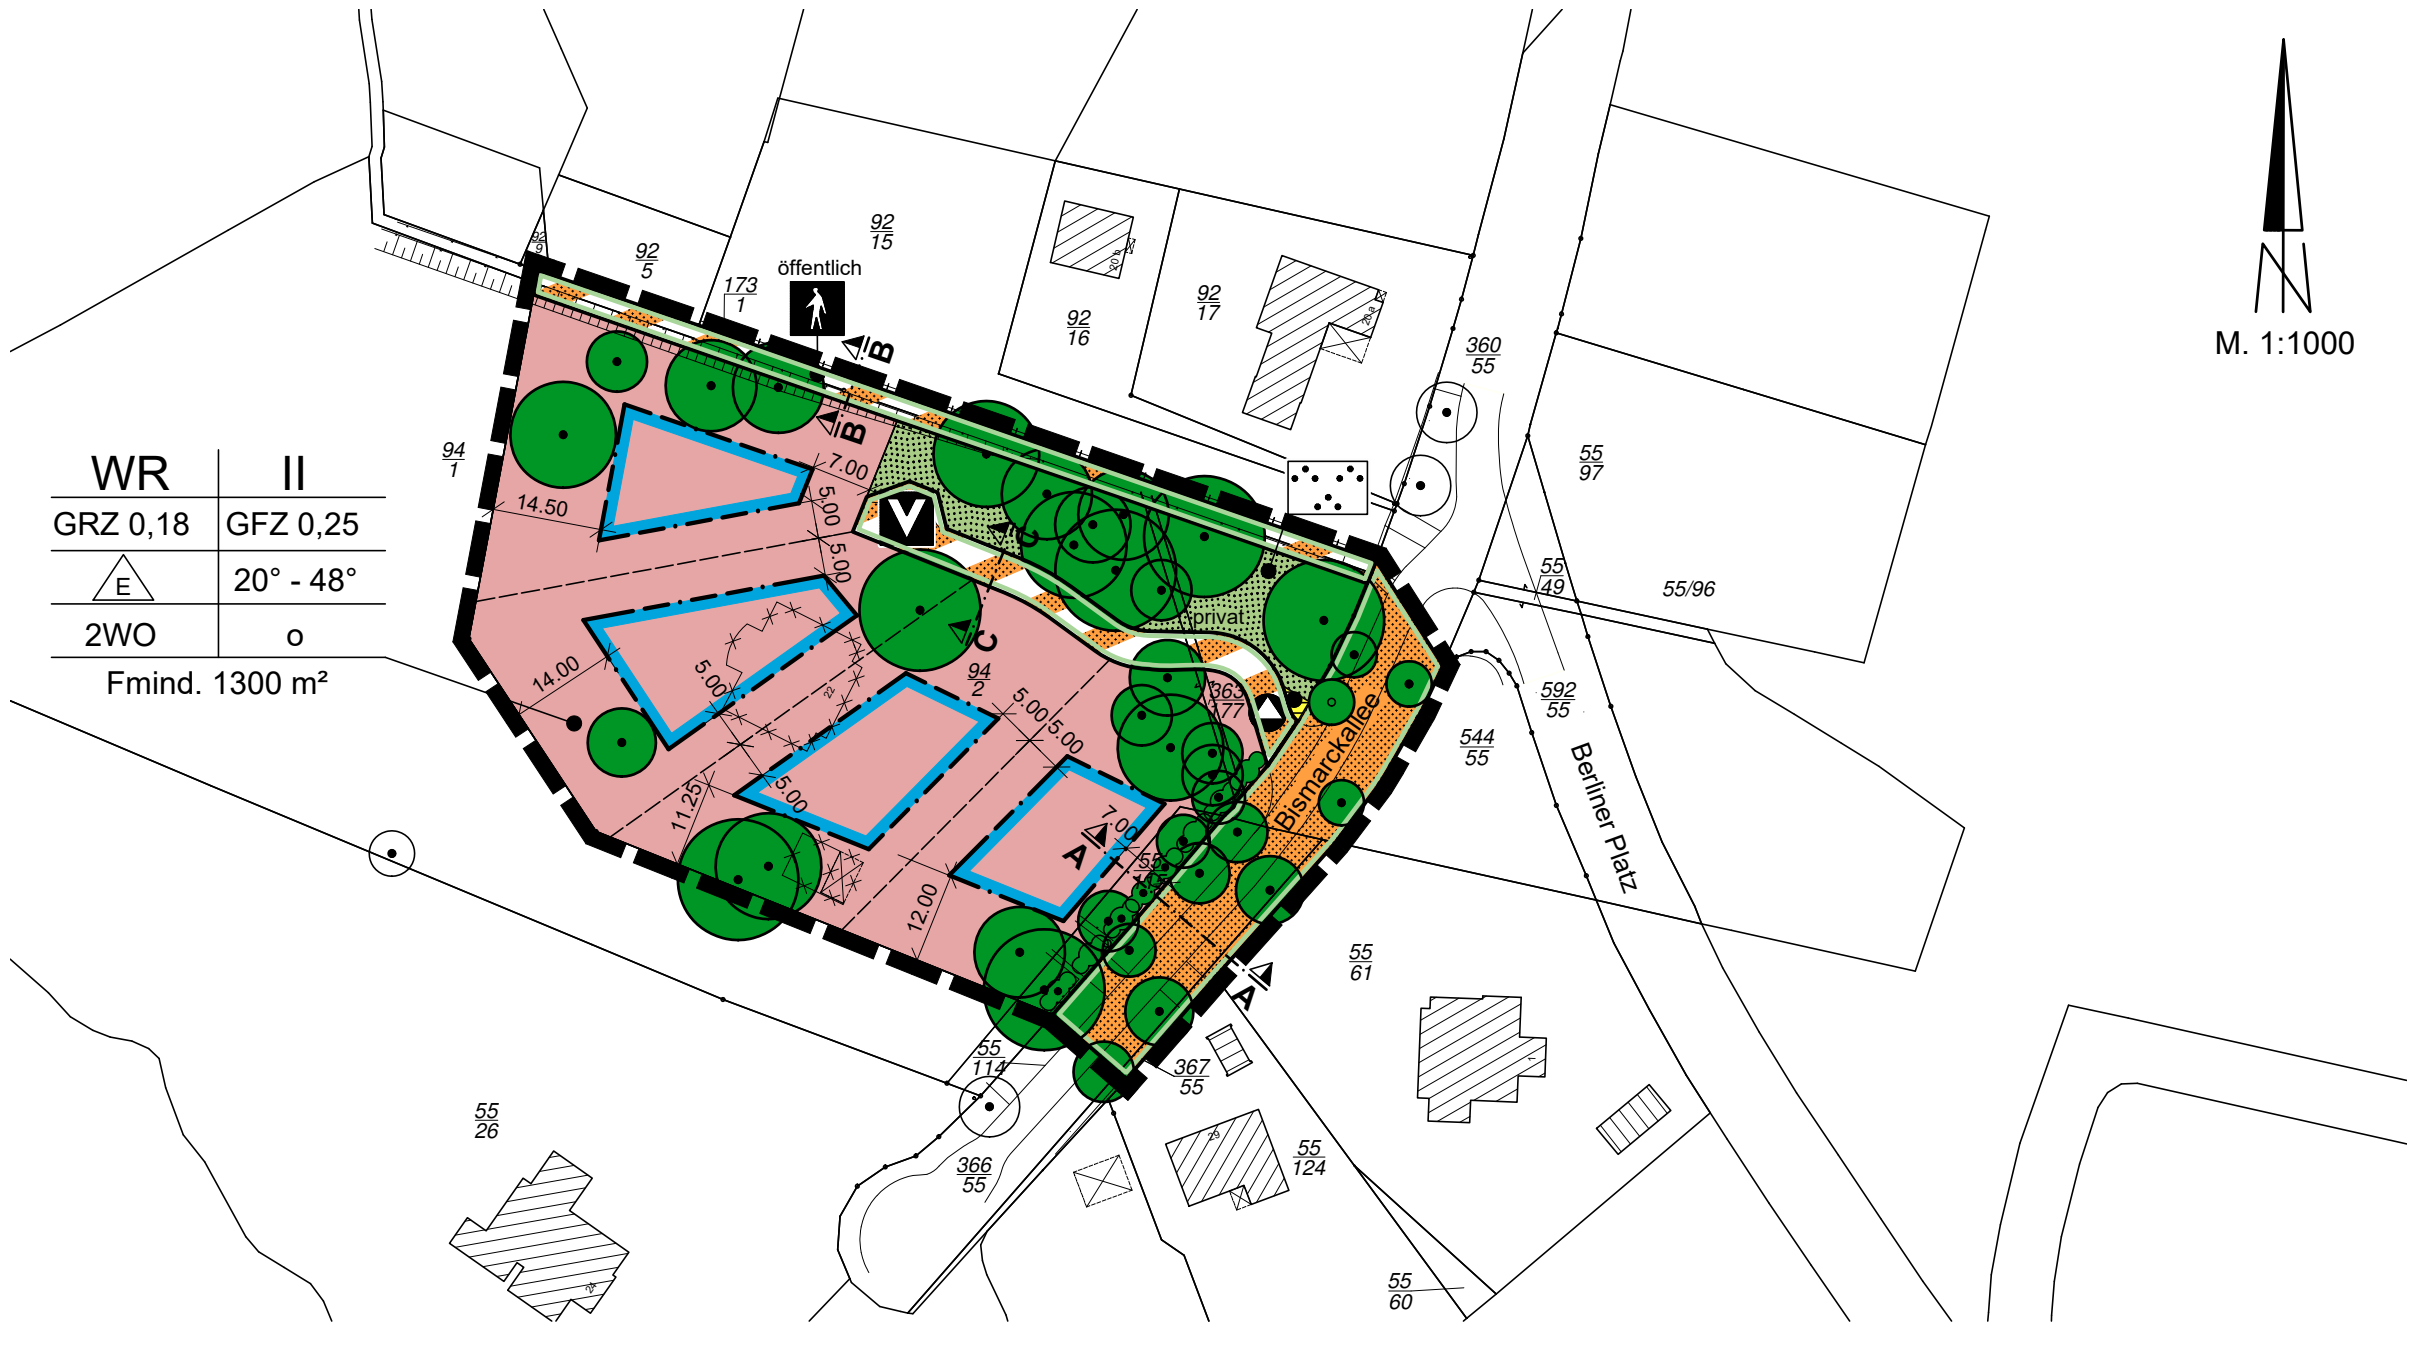
PLANZEICHNUNG - TEIL A

WR	II
GRZ 0,18	GFZ 0,25
△	20° - 48°
2WO	o
Fmind. 1300 m²

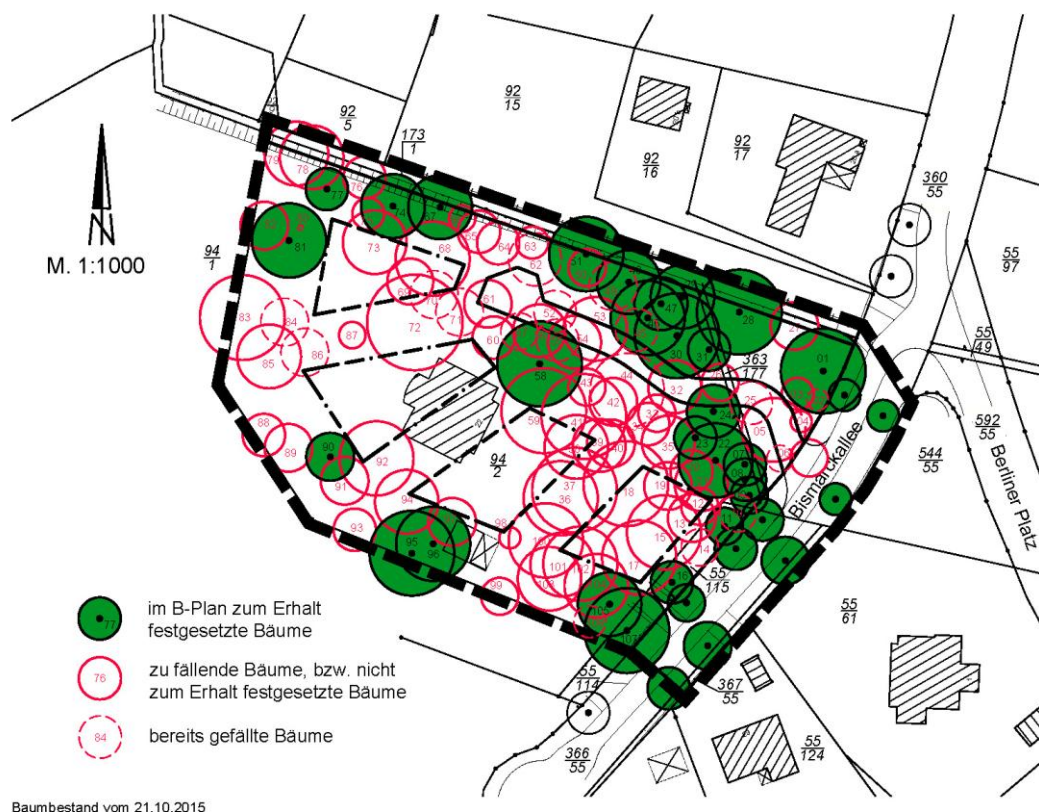
Abbildung: Baumbestand vom 21.10.2015

In der Abbildung sind die Bäume abgebildet, die in grün zum Erhalt festgesetzt sind bzw. die in rot aufgrund der Planung gefällt werden müssen / können:

Aufgrund der Überplanung des alten „Villagrundstücks“ mit z.T. großgewachsenen Bäumen und im nordöstlichen Bereich waldähnlicher Struktur, geht ein Teil dieser Struktur verloren, bzw. Bäume und Gehölze müssen dadurch gefällt werden. Gemäß dem baumbiologischen Gutachten haben einige Bäume aus verschiedenen Gründen Vorschäden oder eine mangelnde Verkehrssicherheit und müssen entsprechend gefällt werden bzw. sind entsprechend gefällt worden. Ferner sind einige Bäume nicht standortheimische Gehölze. Es sind aber auch einige Bäume, welche nach der Baumschutzsatzung geschützt sind und aufgrund der Planung gefällt und entsprechend kompensiert werden müssen. Diese Bäume sind in nachfolgender Tabelle aufgelistet. Die Nummern der Bäume entsprechen der Nummerierung der Bäume im Baumgutachten.

Gemäß eines öffentlich-rechtlichen Vertrages zur Baumfällung zwischen dem Grundstückseigentümer und der Gemeinde vom 03.03.2015 sind für die Bäume 44 (Eiche), 45 (Bergahorn), 49 (Birke), 62 (Birke), 70 (Linde), 71 (Linde), 84 (Roskastanie) und 86 (Roskastanie) eine Genehmigung zur Fällung nicht standsicheren Bäumen erteilt worden. Ersatzpflanzungen bzw. Ausgleichsflächen oder –zahlungen werden hier im Planverfahren des Bebauungsplanes geregelt. Die Bäume sind in der unten stehenden Auflistung aufgeführt.

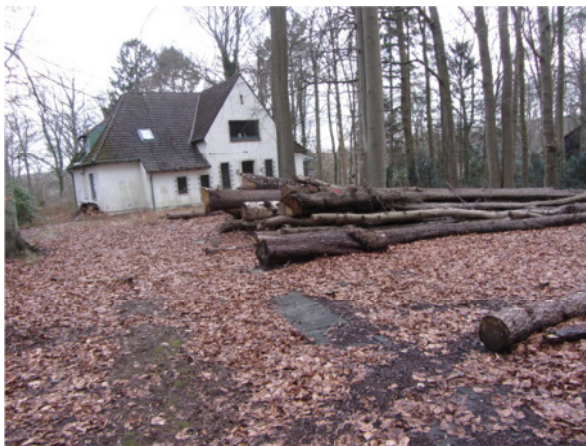
Foto 1: Eingangsseite des Haupthauses (Osten)

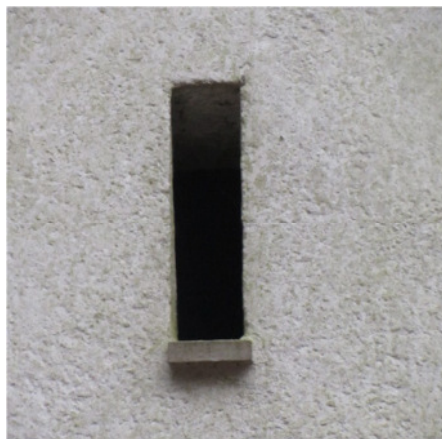
Foto 5: Öffnung (Lüftung?) an der Vorderseite des Garagengebäudes

Auf der Rückseite des Garagengebäudes befindet sich ein Riss im Putz (mit Ritzen- und Spaltenbildung), ein Lüftungs-(?)-schlitz (s. Foto 4 und 5) schafft Eintrittsmöglichkeiten z.B. für kleinere Vögel.

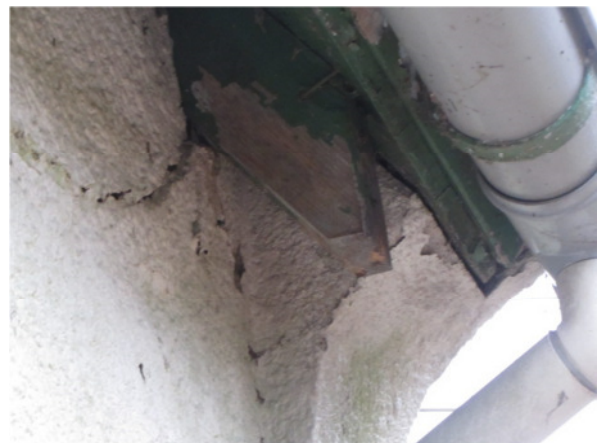
Foto 6: Garagengebäude mit beginnenden Schäden an der Verschalung der Dachunterseite

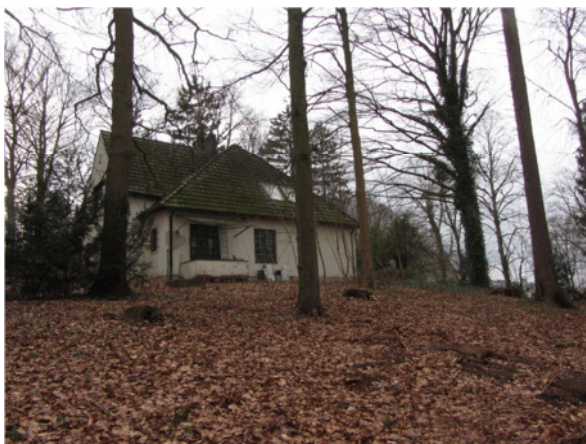
Foto 7: Haupthaus (Westen) mit Baumstämmen

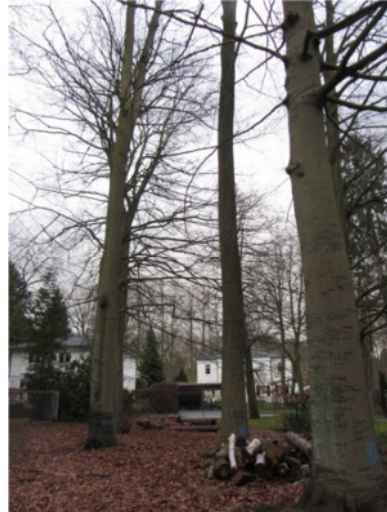
Foto 10: Ältere Buchen im Südosten des Grundstücks

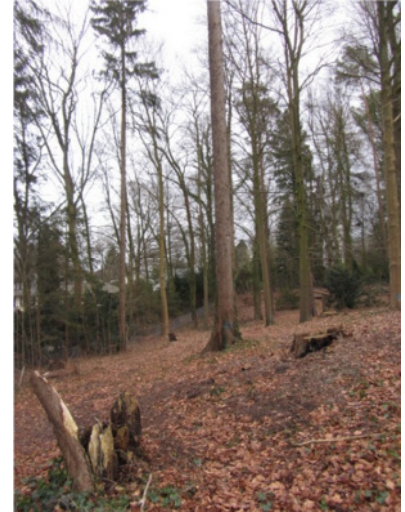
Foto 11: Gehölzbestand im Norden des Grundstücks

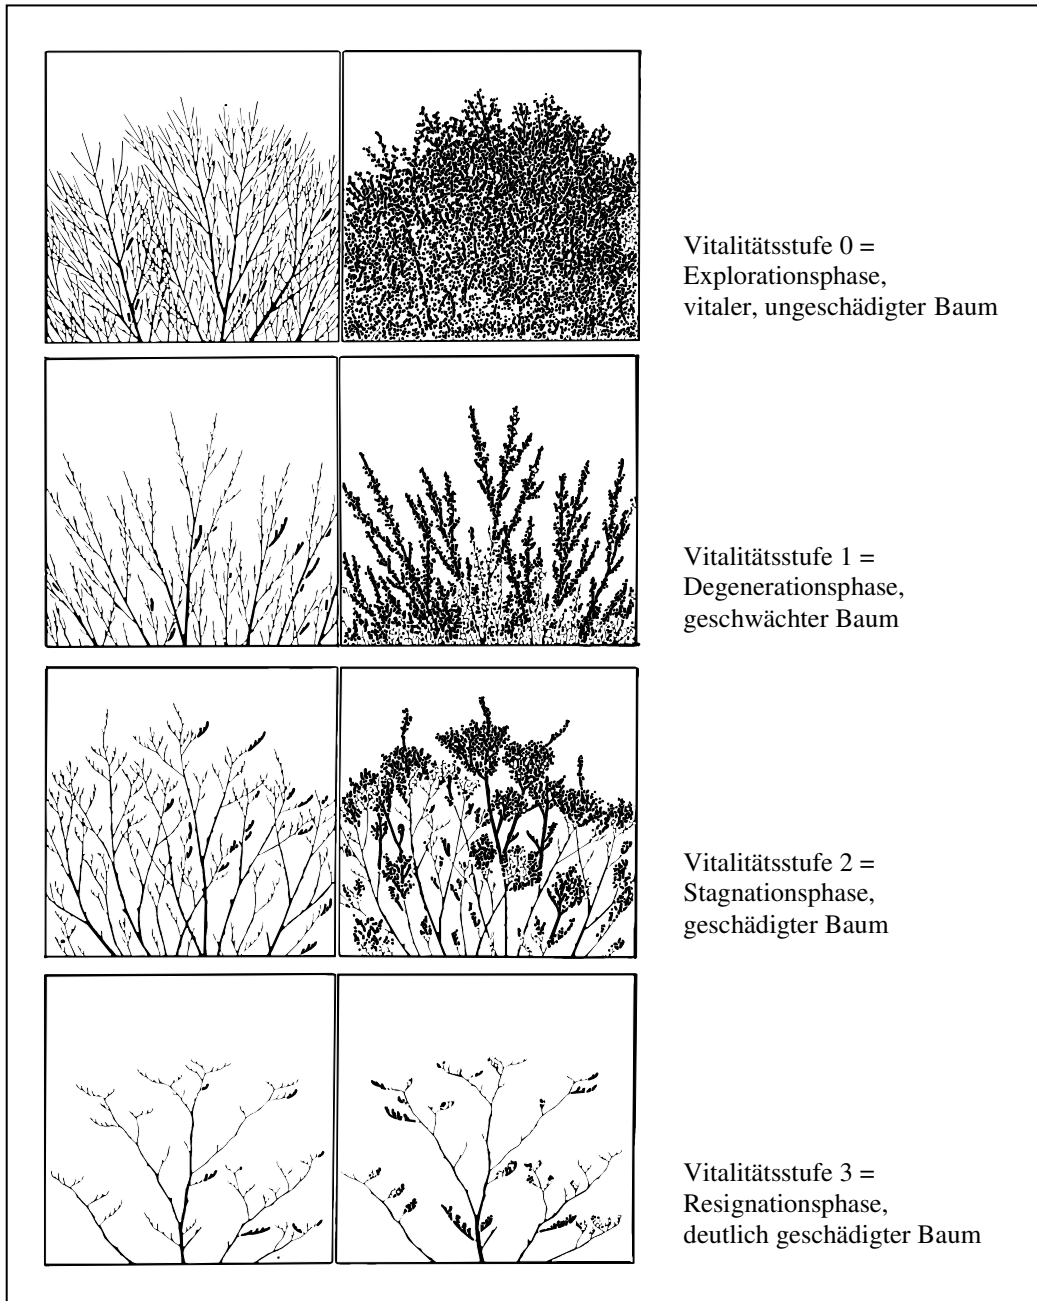
Abb. 1: Vitalitätsstufen-Schlüssel für Buche;
links Winteransicht, rechts Sommeransicht der Oberkrone
aus: ROLOFF, A., 2001: Baumkronen. Verständnis und praktische Bedeutung eines komplexen Naturphänomens. Verlag Eugen Ulmer, Stuttgart, 165 S.

Im vorliegenden Fall erfolgte die Beurteilung der Vitalität anhand der Kronenstruktur bzw. Verzweigung. Hierbei handelt es sich um eine jahreszeitlich unabhängige Methode, die von ROLOFF entwickelt wurde: Durch eine sich verschlechternde Vitalität nimmt das Trieblängenwachstum ab, d. h. anstatt von Langtrieben, die sich durch Seitenknospen verzweigen können, werden nur noch Kurztriebe gebildet, die nicht zu einer Verzweigung befähigt sind. Hierdurch verändert sich das Verhältnis von Lang- zu Kurztrieben innerhalb der Krone, so dass ein anderes Verzweigungsmuster und damit auch ein verändertes Erscheinungsbild der Krone entstehen. Die verschiedenen Wachstumsphasen und Vitalitätsstufen zeigt Abbildung 1.

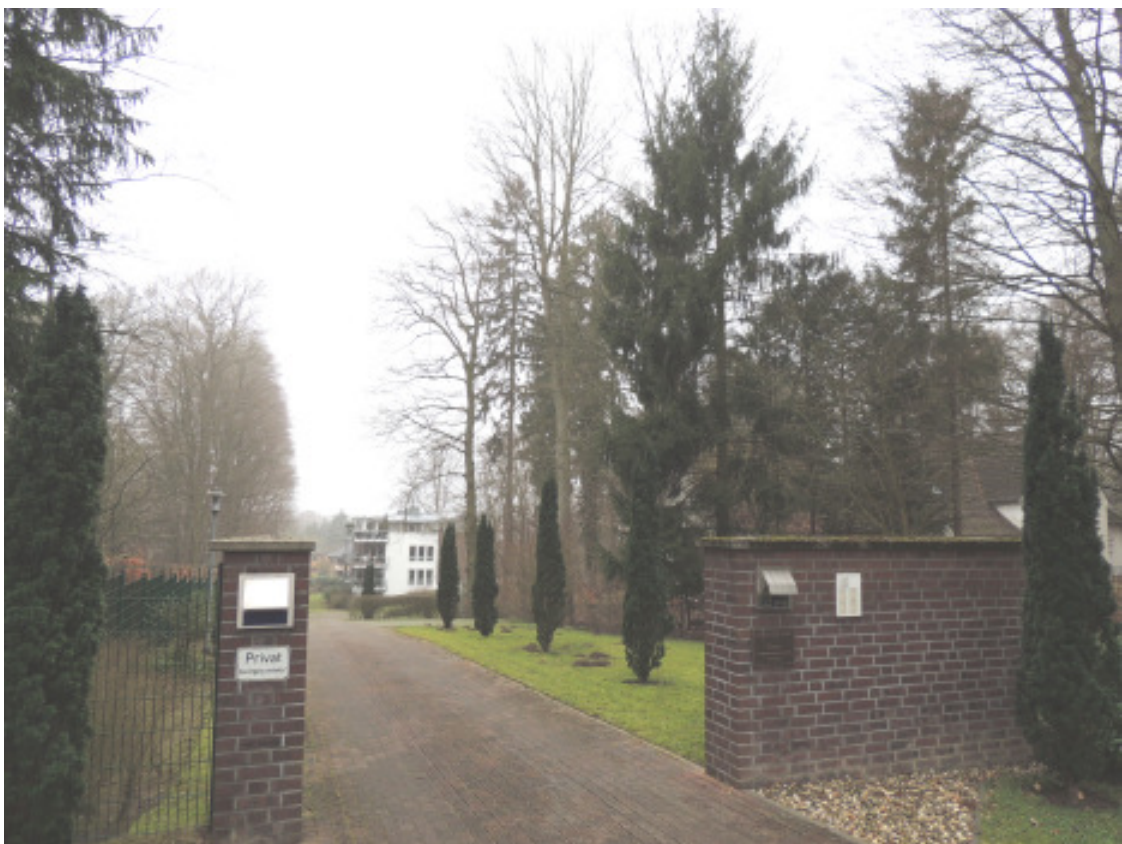
Abb. 3: Entlang der Zufahrt zu dem Grundstück Nr. 22 a + b befindet sich ebenfalls ein umfangreicher Baumbestand (rechts im Bild)

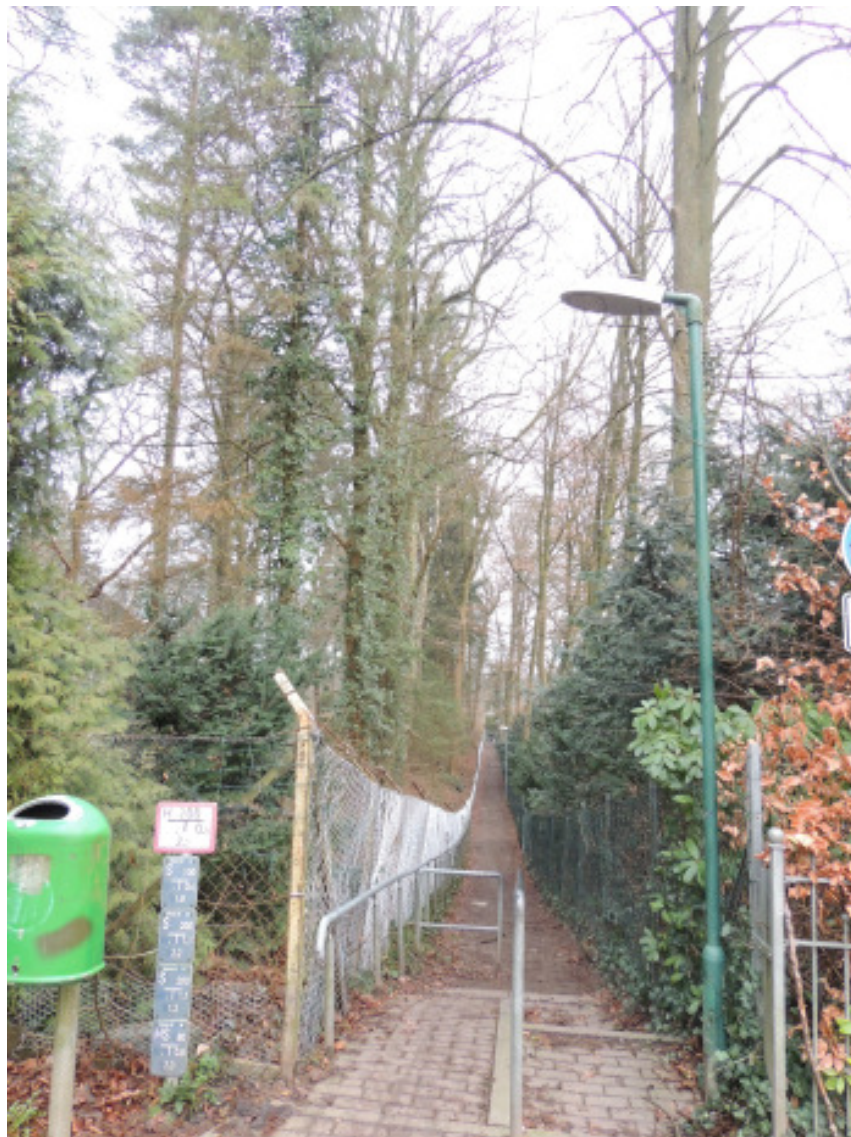
Abb. 6: Entlang der nördlichen Grundstücksgrenze befindet sich ein Fußgängerweg ins Zentrum der Gemeinde Aumühle; hier besteht eine hohe berechtigte Sicherheitserwartung des Verkehrs

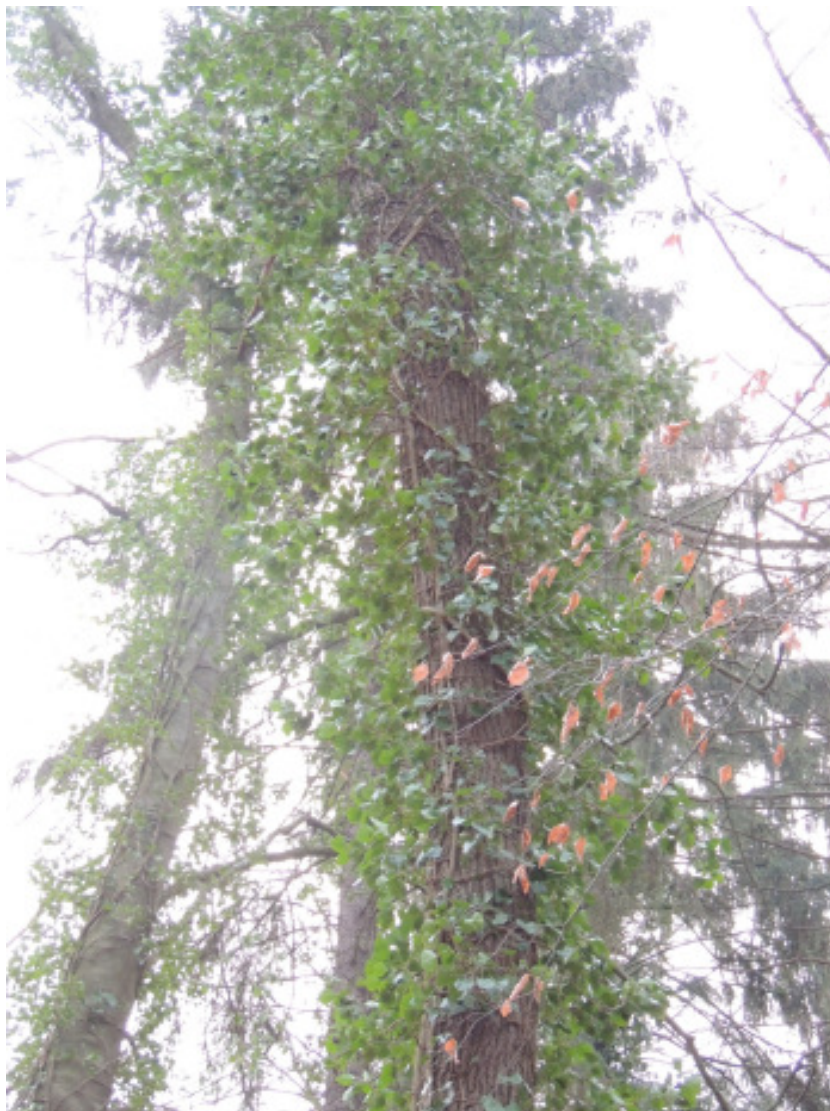
Abb. 7: Bei mehreren Bäumen ist aufgrund von stärkerem Efeubewuchs am Stamm bis in die Krone keine abschließende Bewertung möglich

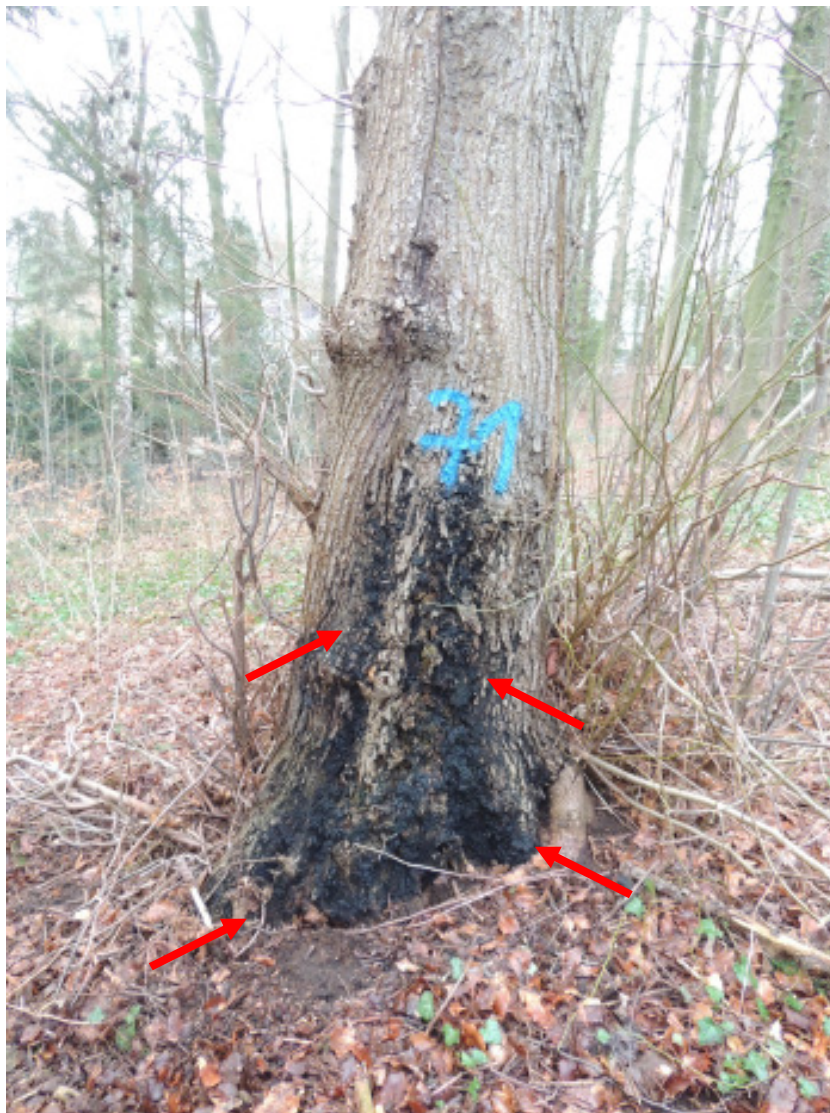
Abb. 8: Die Linde Nr. 71 weist einen starken Befall mit dem Brandkrustenpilz auf (Pfeile) und muss zur Herstellung der Verkehrssicherheit gefällt werden
