Gemeinde Aumühle

| Beschlussvorlage 12/078/2024 Status voraussichtlich: öffentlich Sichtbarkeit im Internet: öffentlich | | Datum: 12.08.2024 Federführend: Amt IV.0 - Bauamt |
| Private Bau- und Grundstücksangelegenheiten Otternweg | | |

Gestellt wird ein Bauantrag für die Errichtung eines Einfamilienhauses mit Keller für das Grundstück „Otternweg 6“.

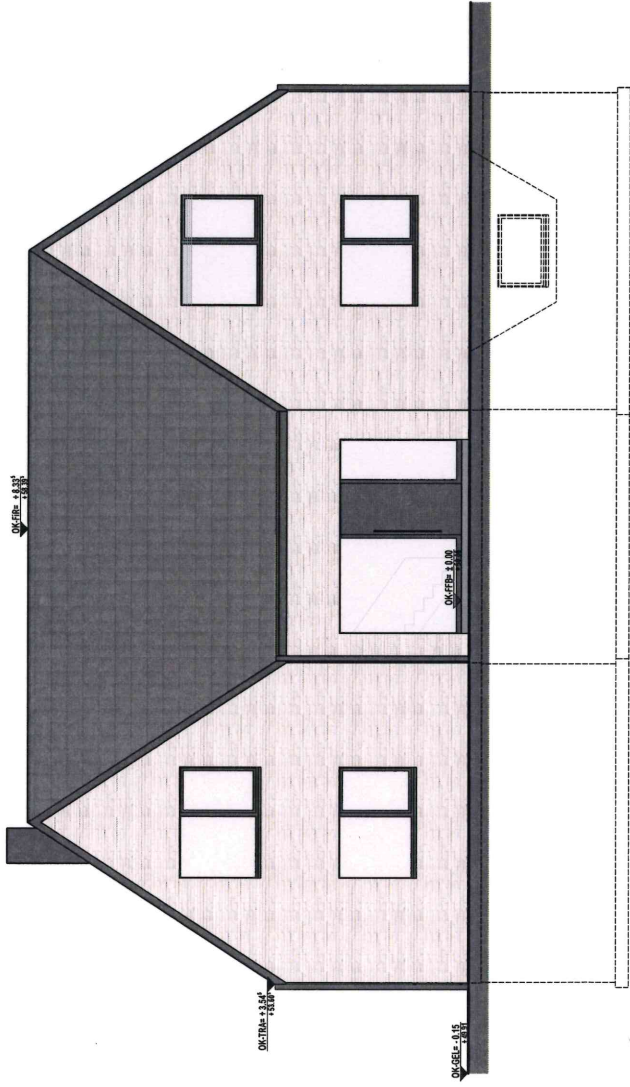
| Planinhalt : Ansicht Nord u. West | Maßstab : 1 : 100 |

Norden

Westen

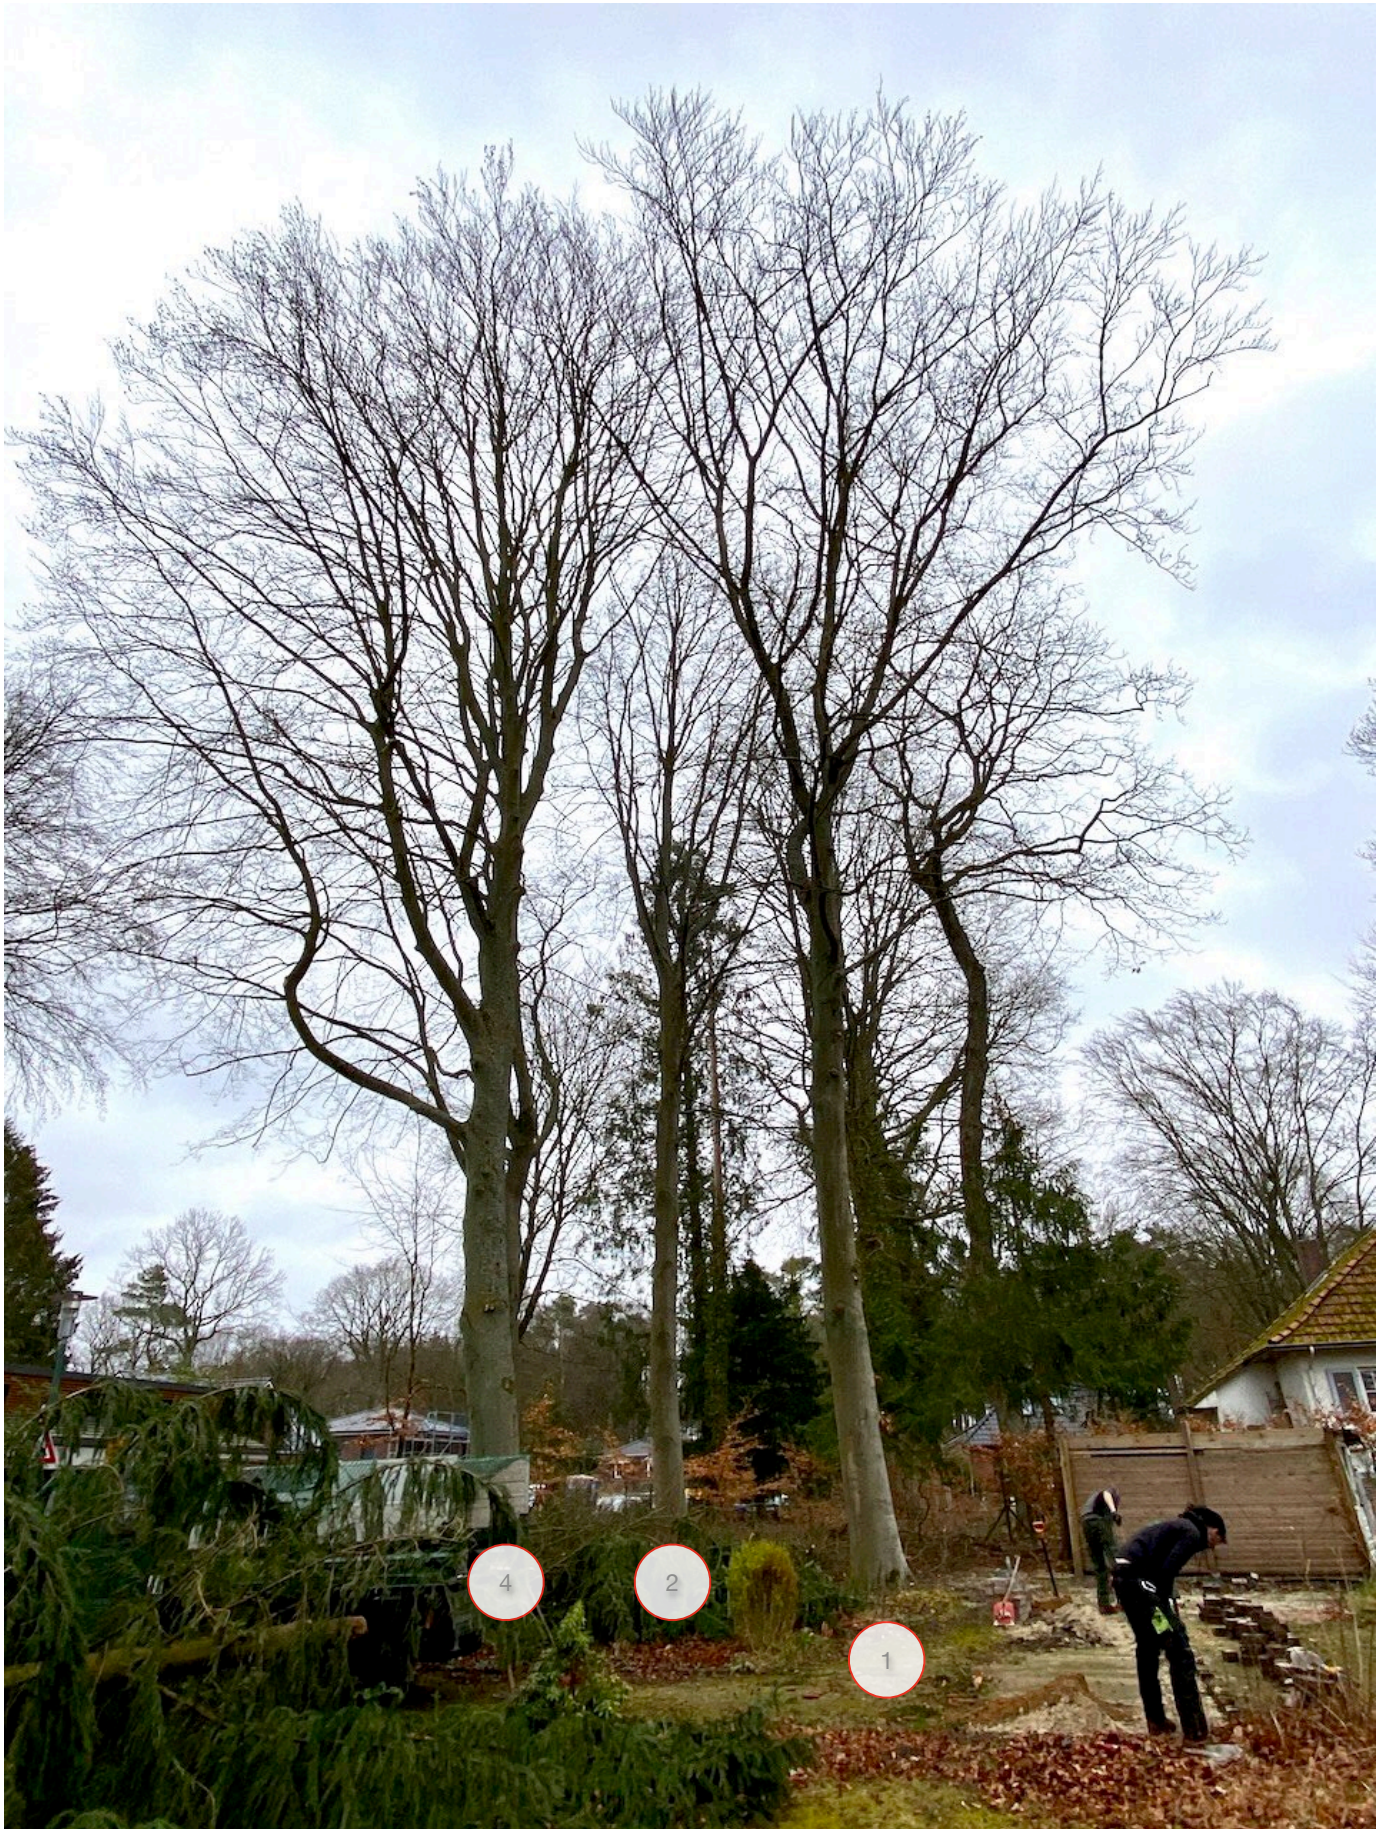
Abb.3: Baumgruppe Nr. 1-4 (Baum Nr. 3 ist verdeckt durch Baum Nr. 4)

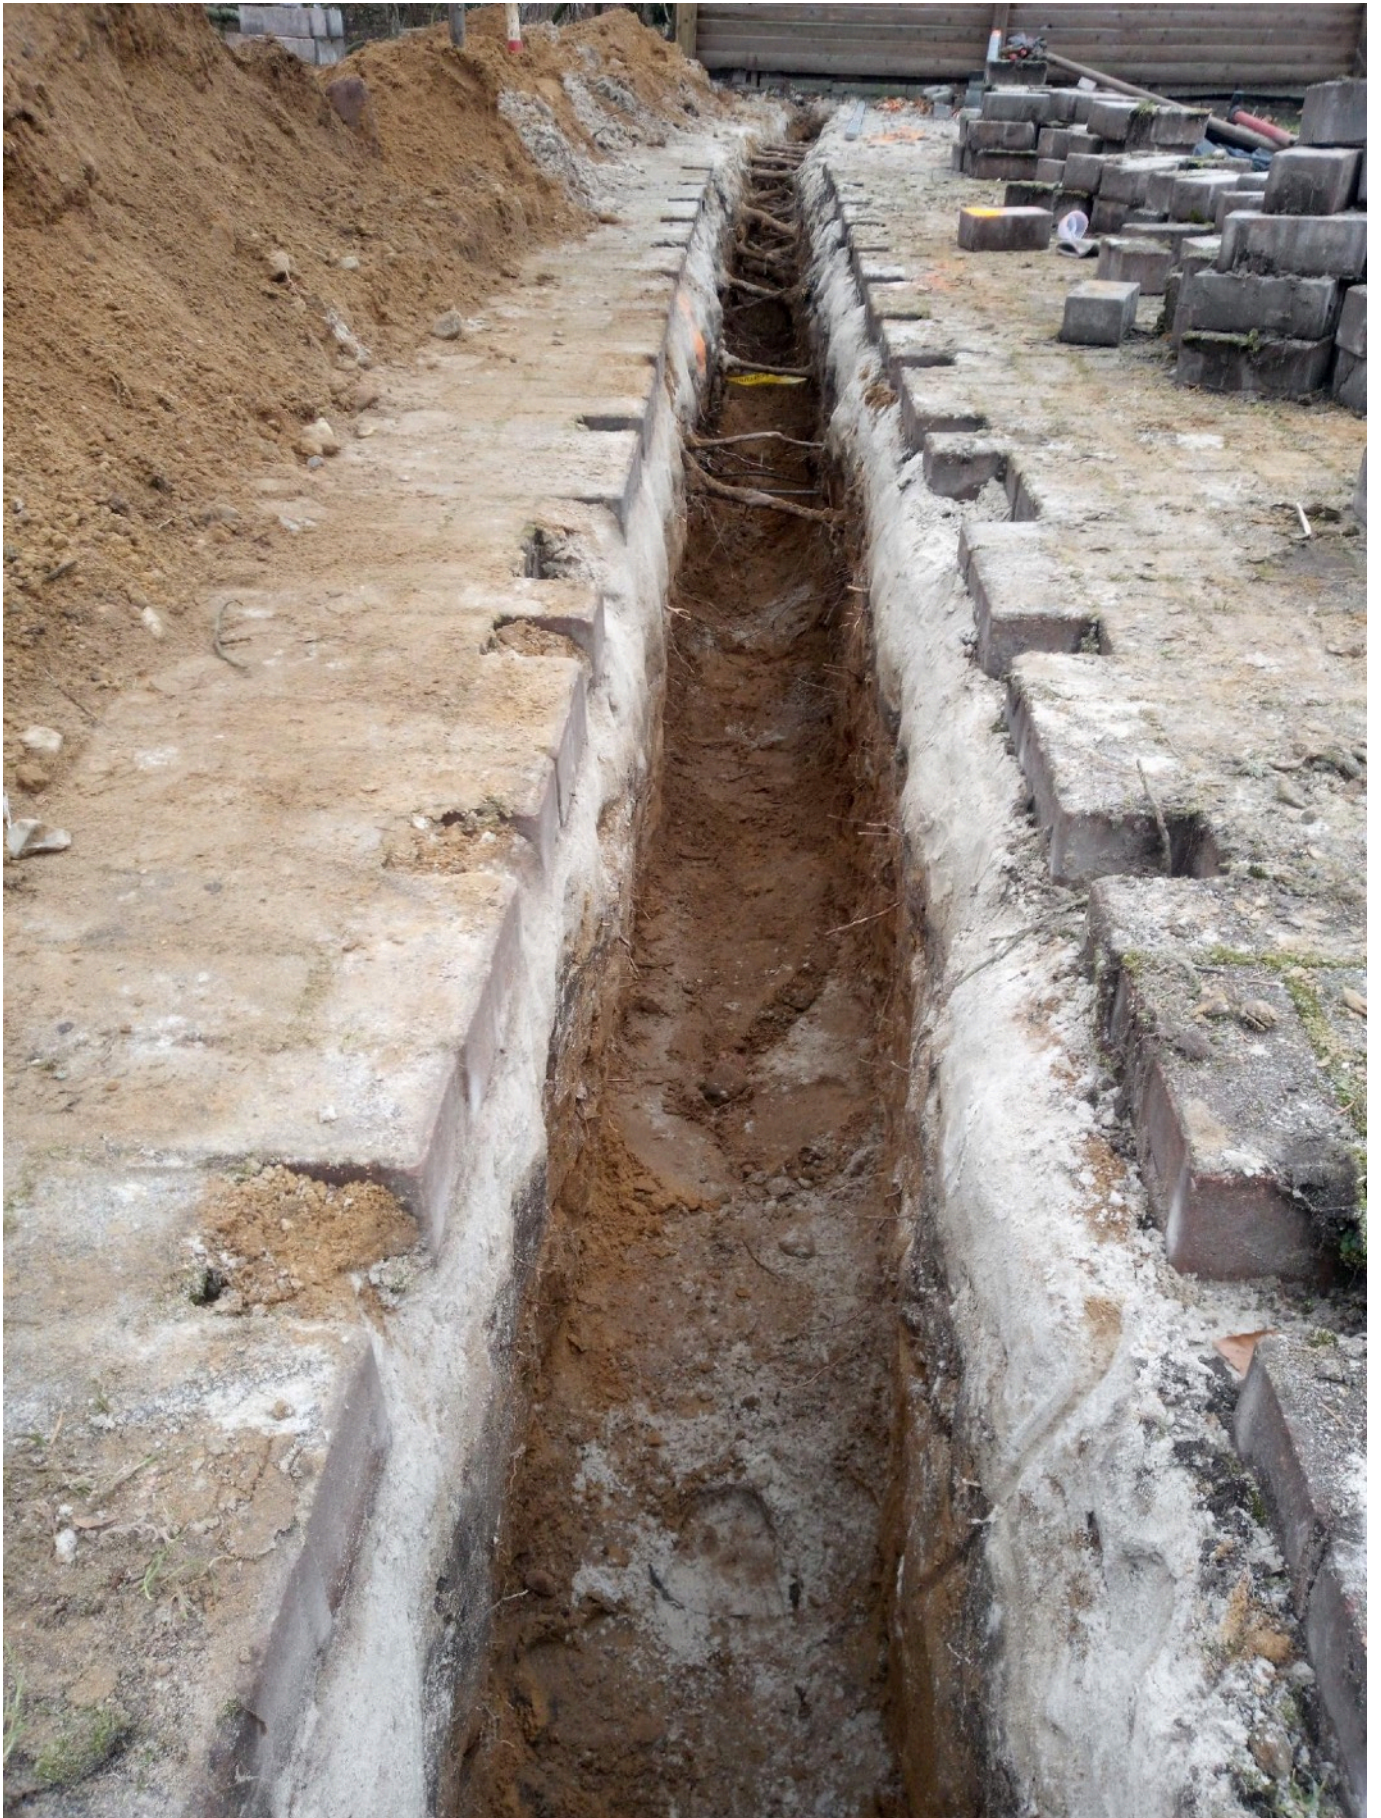
Abb.4: Übersicht der Wurzelgrabung am 20. März 2023. Oben: Die Wurzeln der Buche Nr. 1, lfdm 1-8

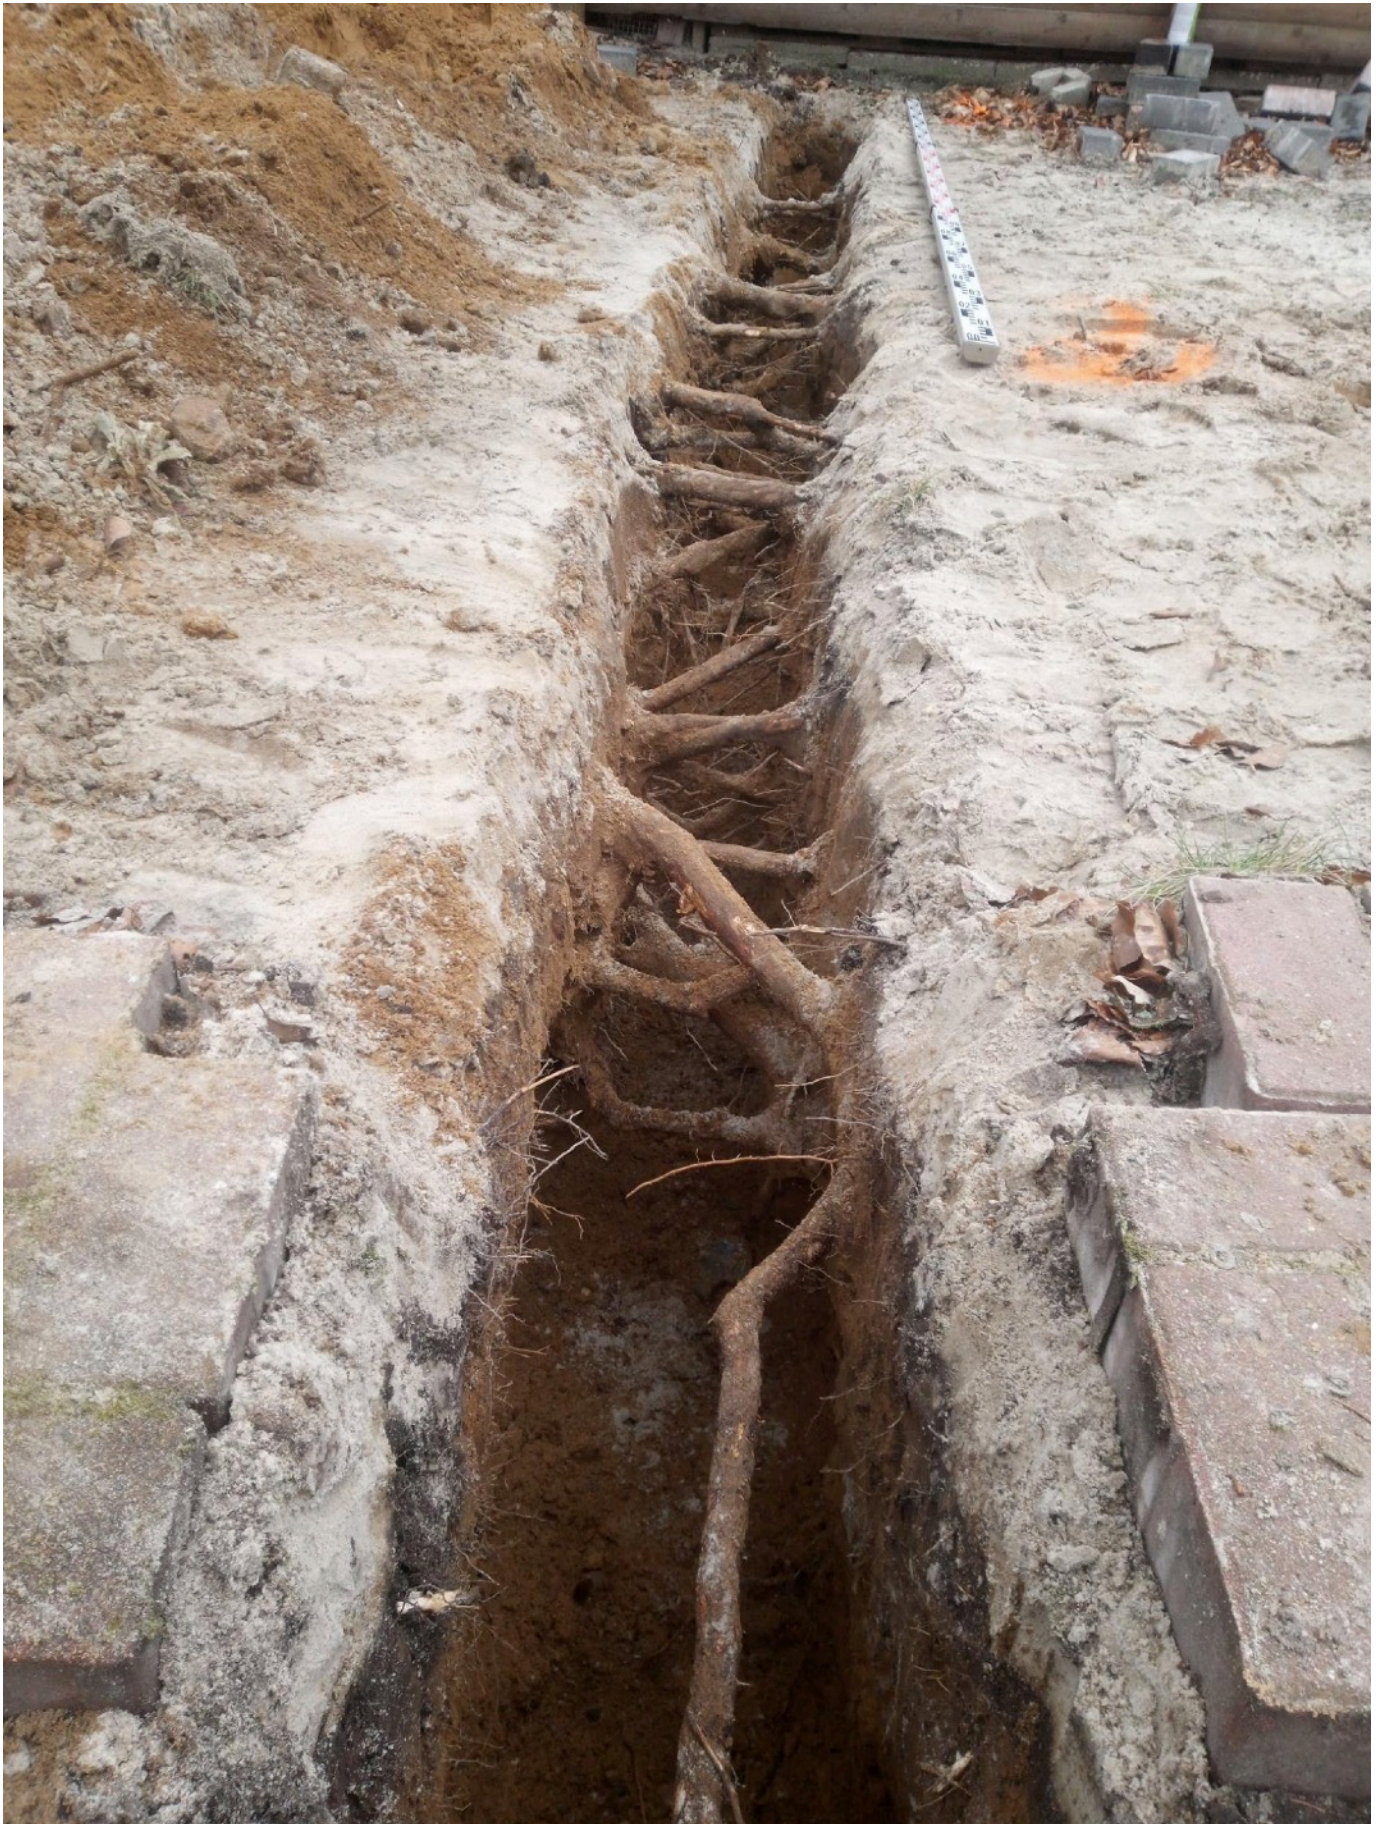
Abb.5: Die Wurzeln der Buche Nr. 1, lfdm 1-6

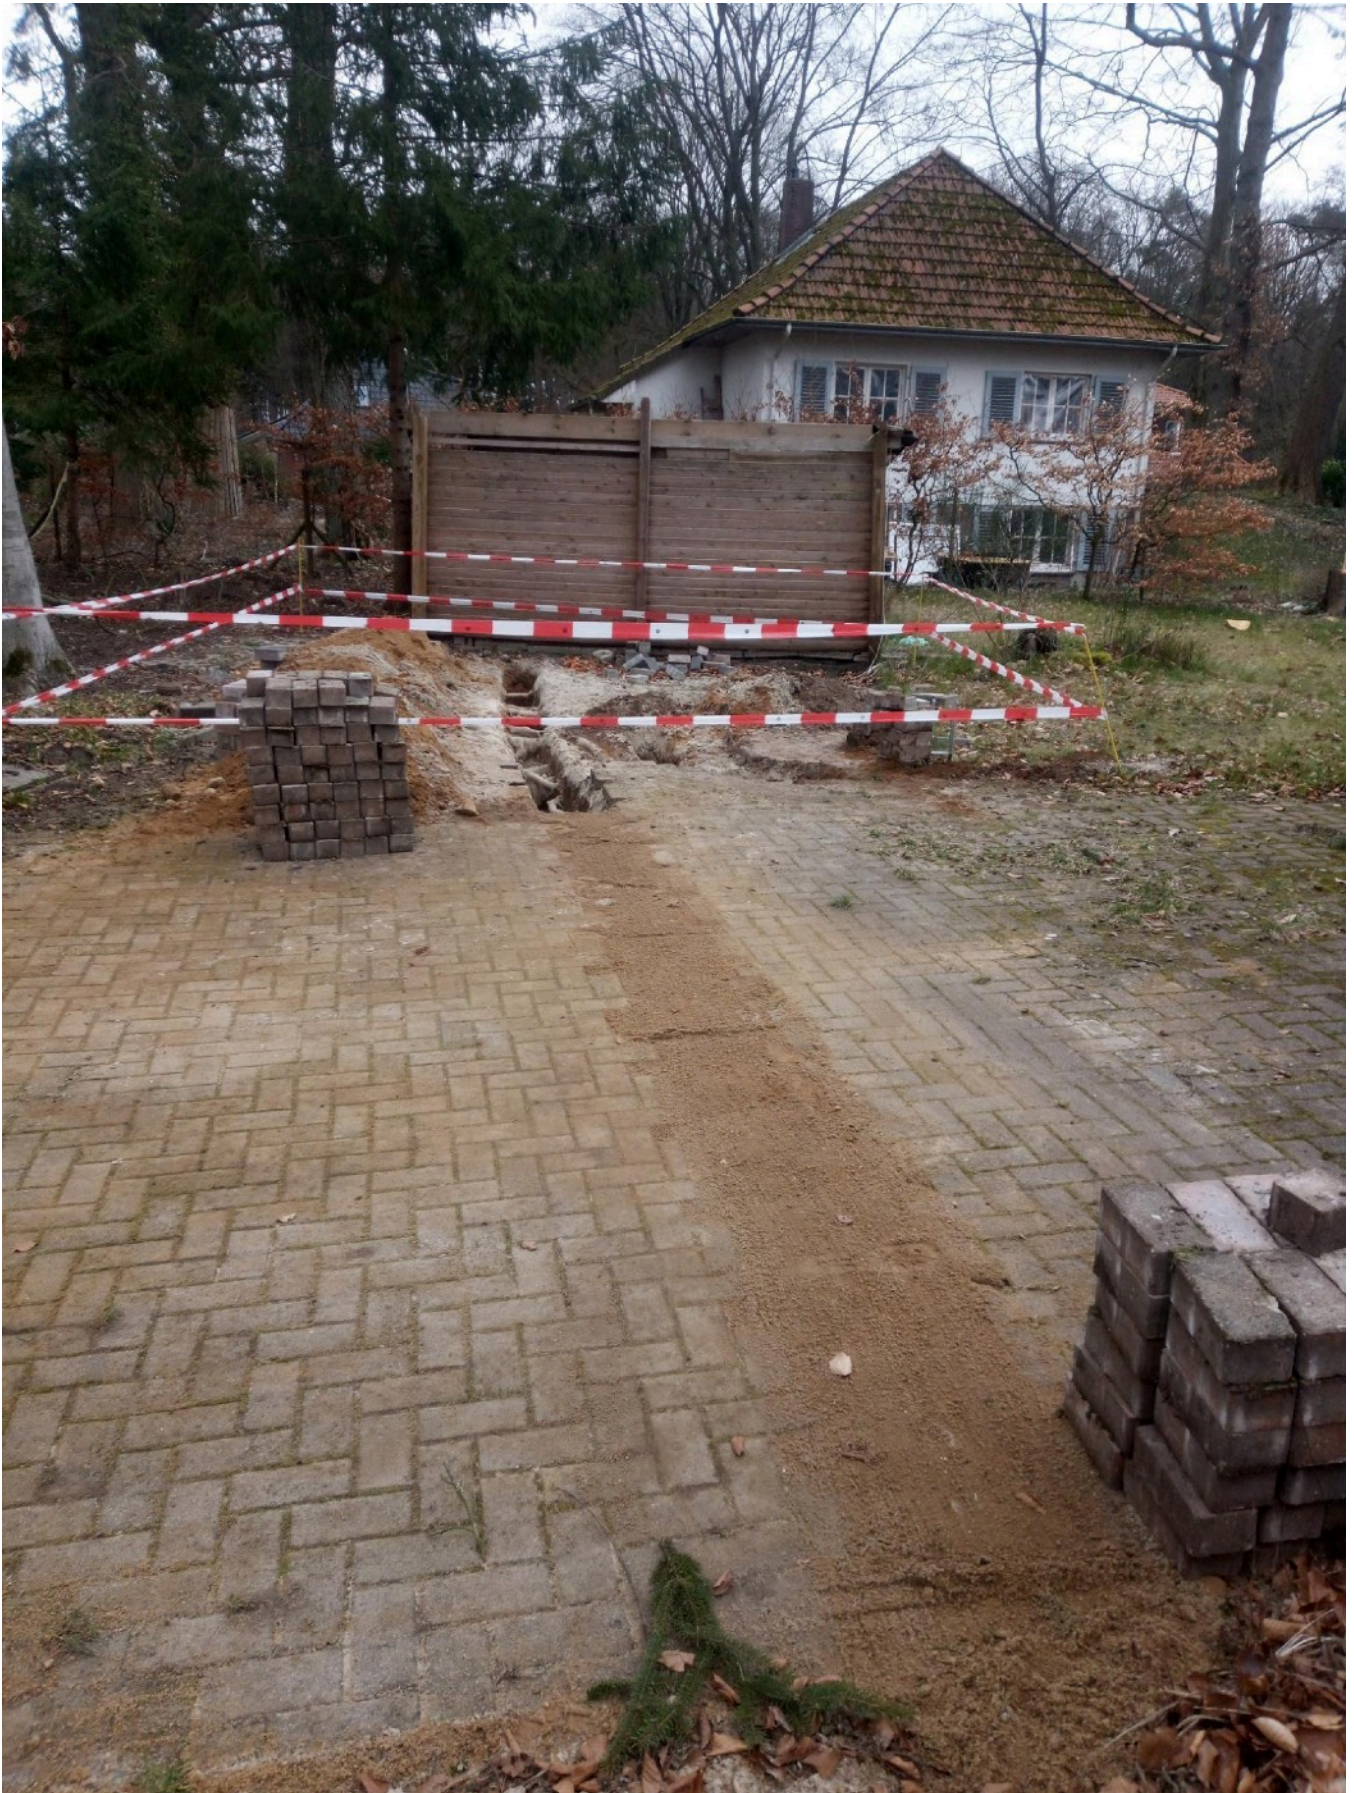
Abb.6: Übersicht der Wurzelgrabung am 20. März 2023. Lfdm 4-10 wurden verschlossen, die Wurzeln mit Juteumwicklung gesichert, s. auch Abb. 7

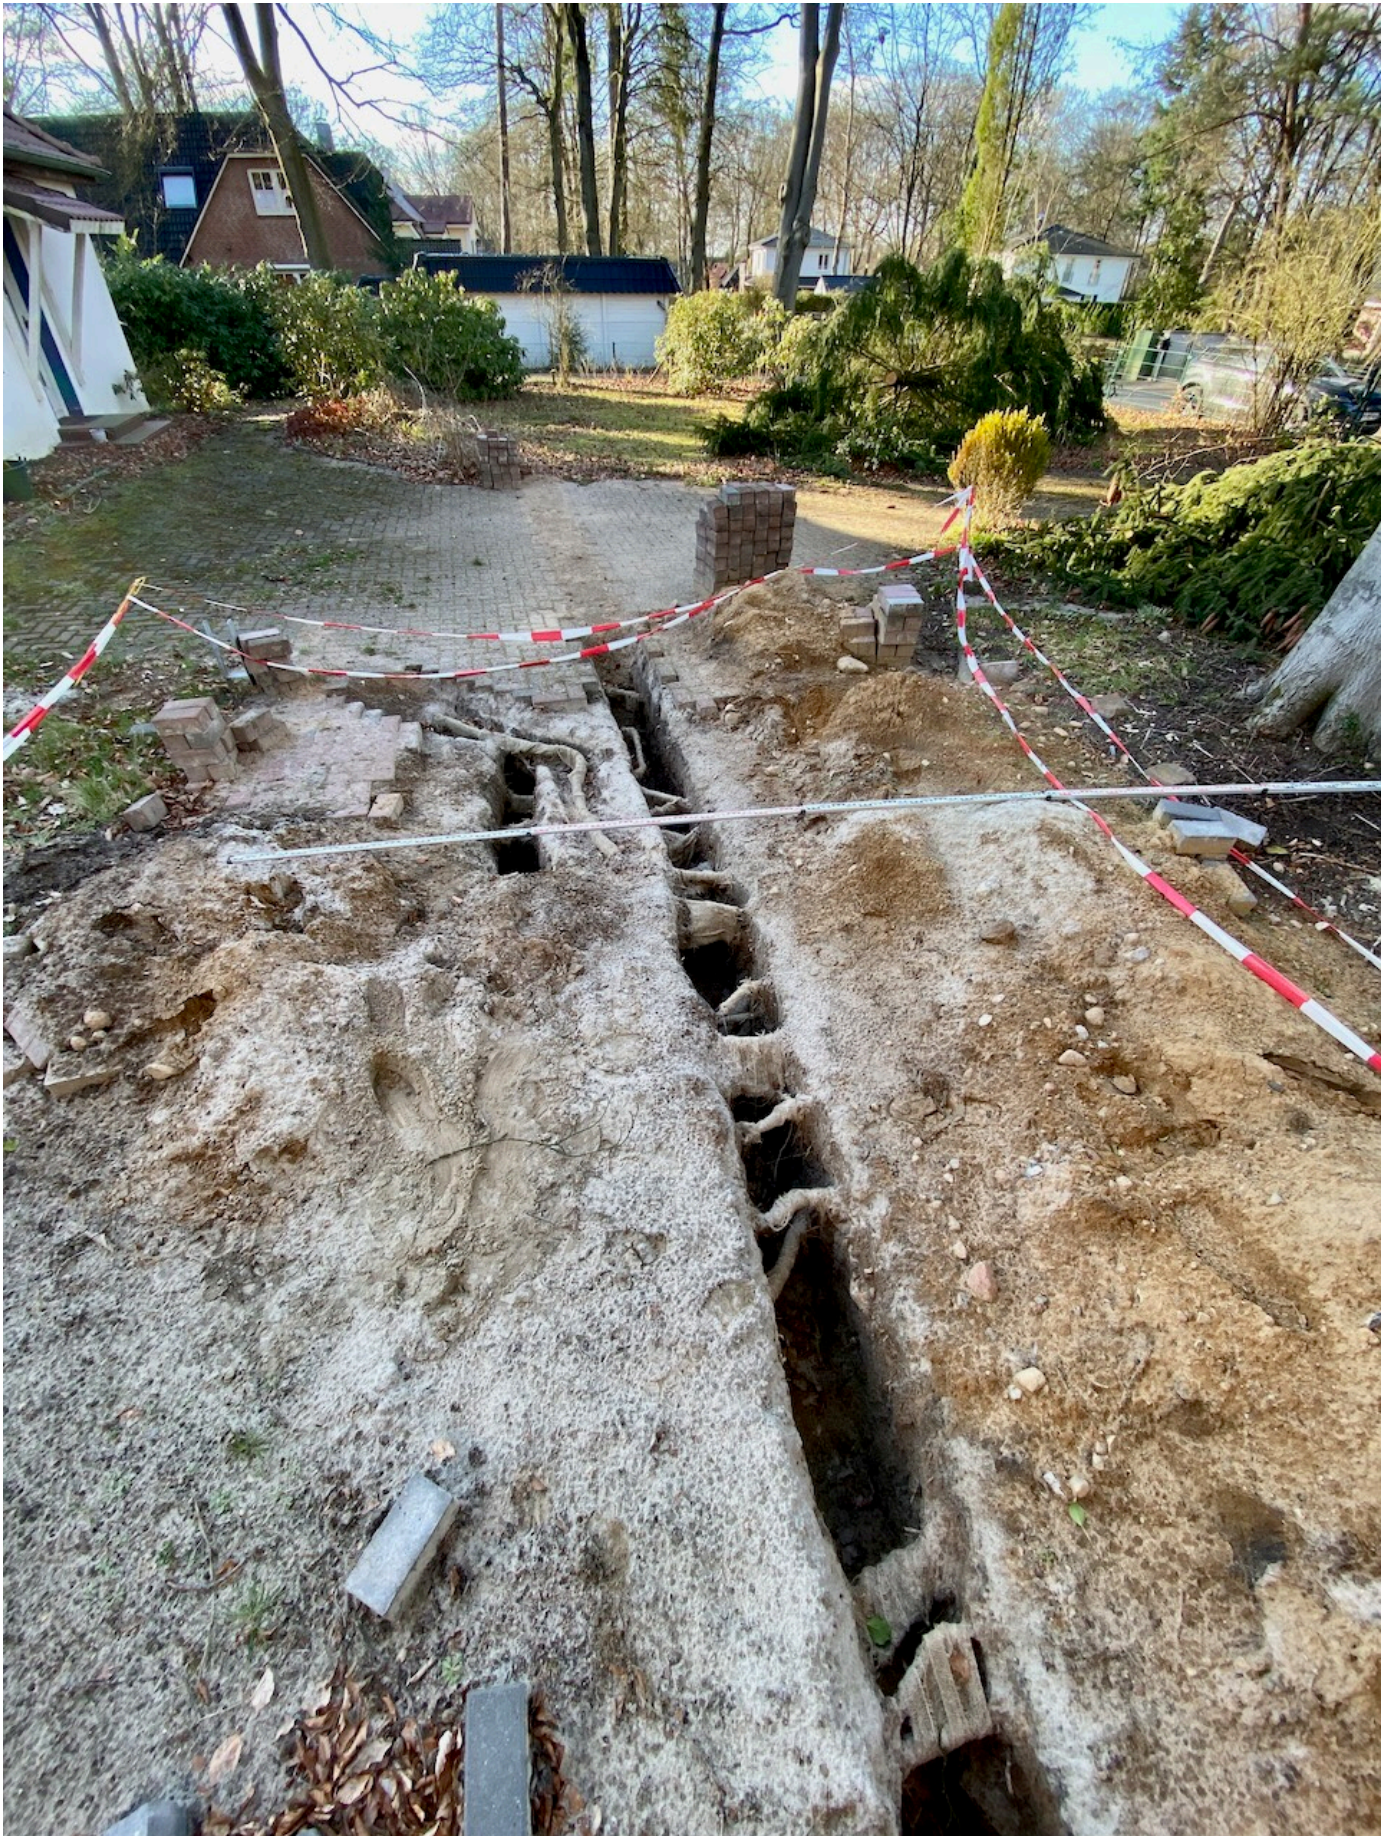
Abb.7: Sicherung der Wurzeln von Baum Nr. 1 mit Juteumwicklung (20. März 2023, Aufnahme am 4. April 2023)

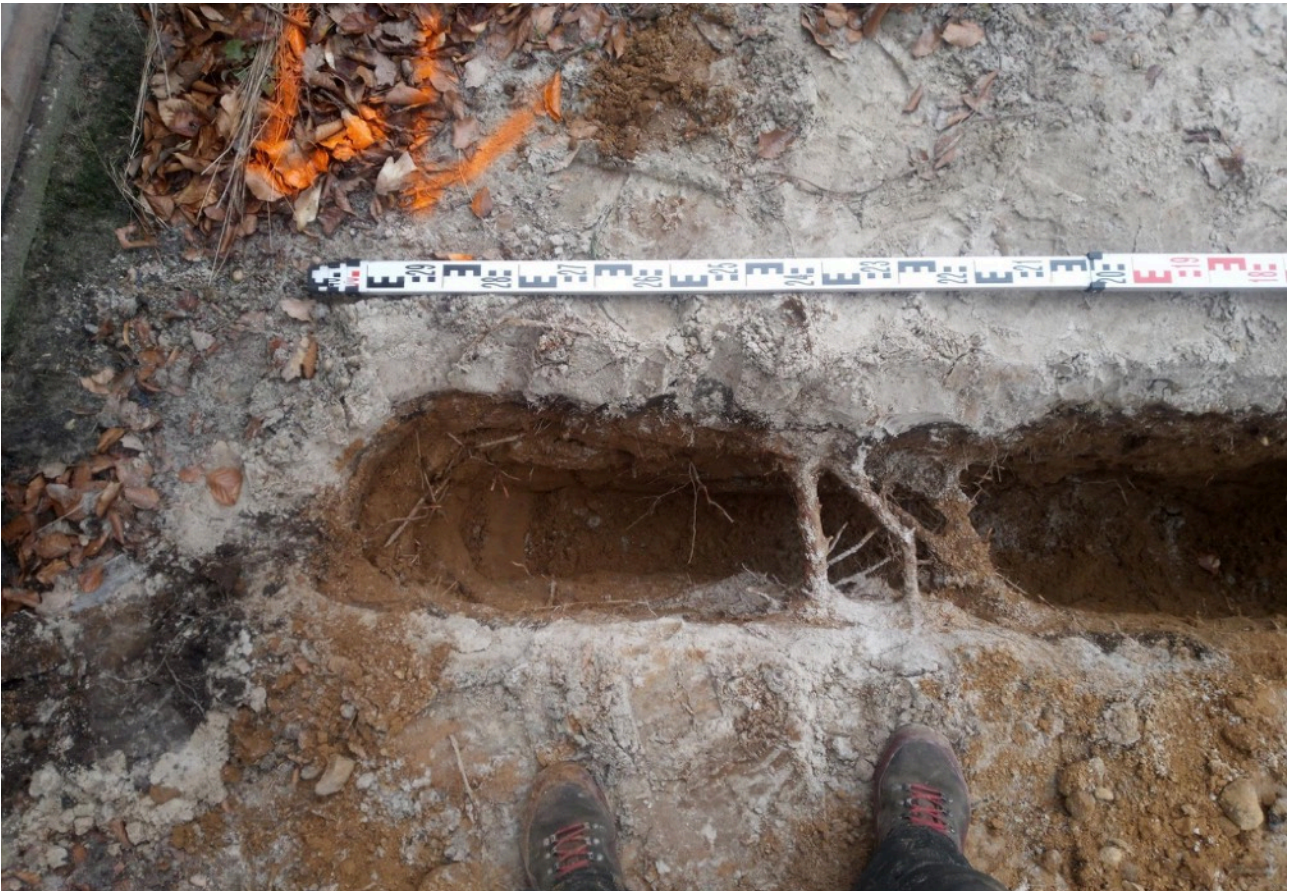
Abb.8: Detailaufnahme: lfdm 1

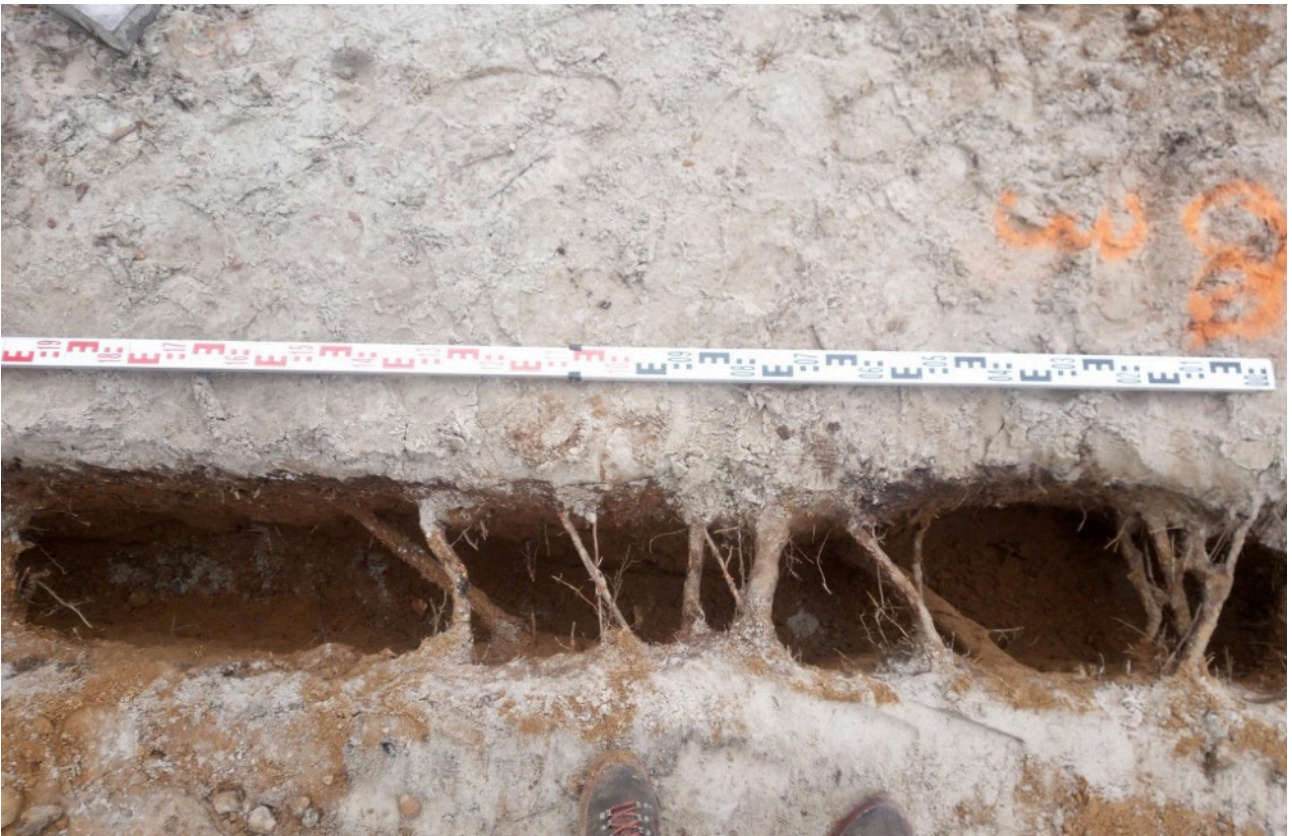
Abb.9: Detailaufnahme: lfdm 2-3

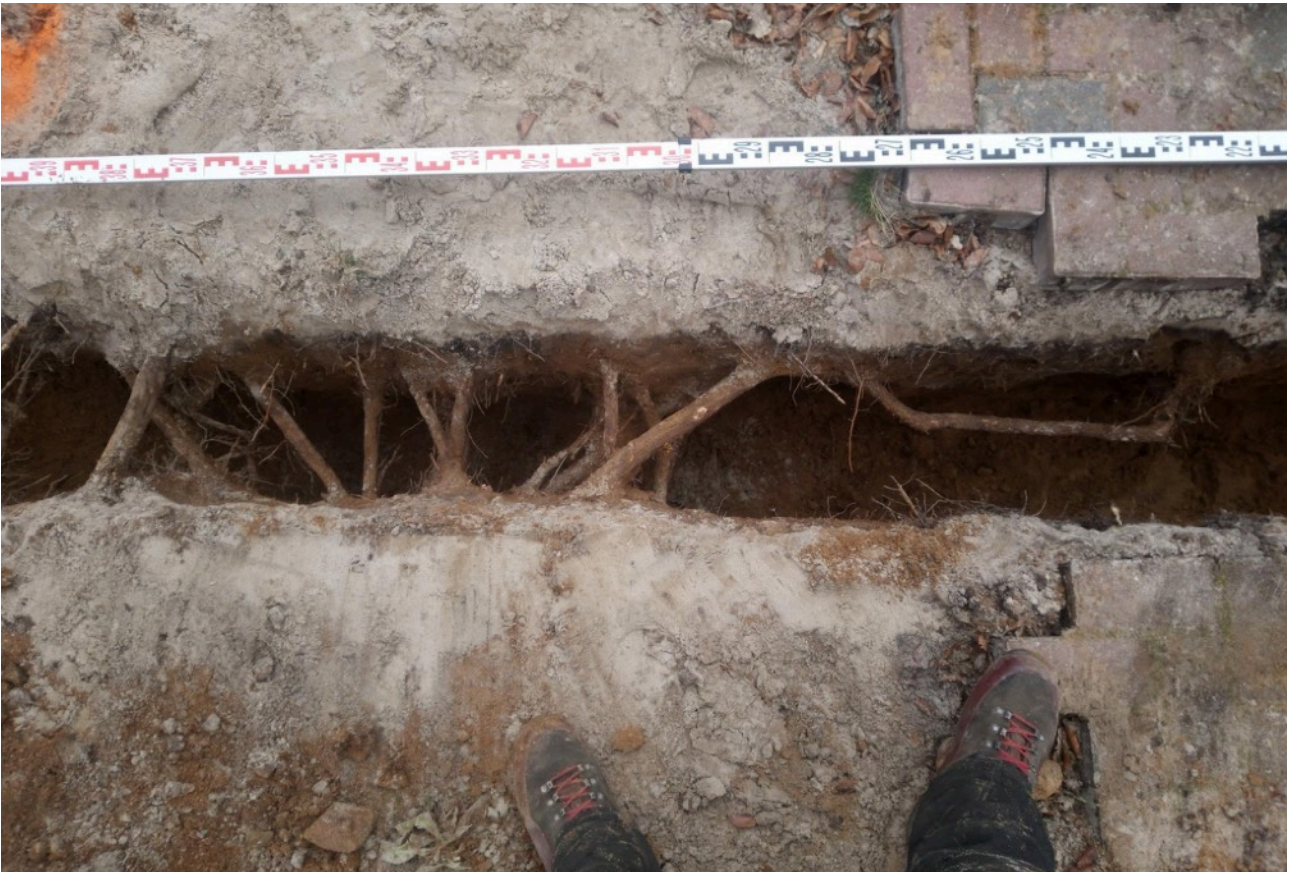
Abb.10: Detailaufnahme: Ifdm 4-5

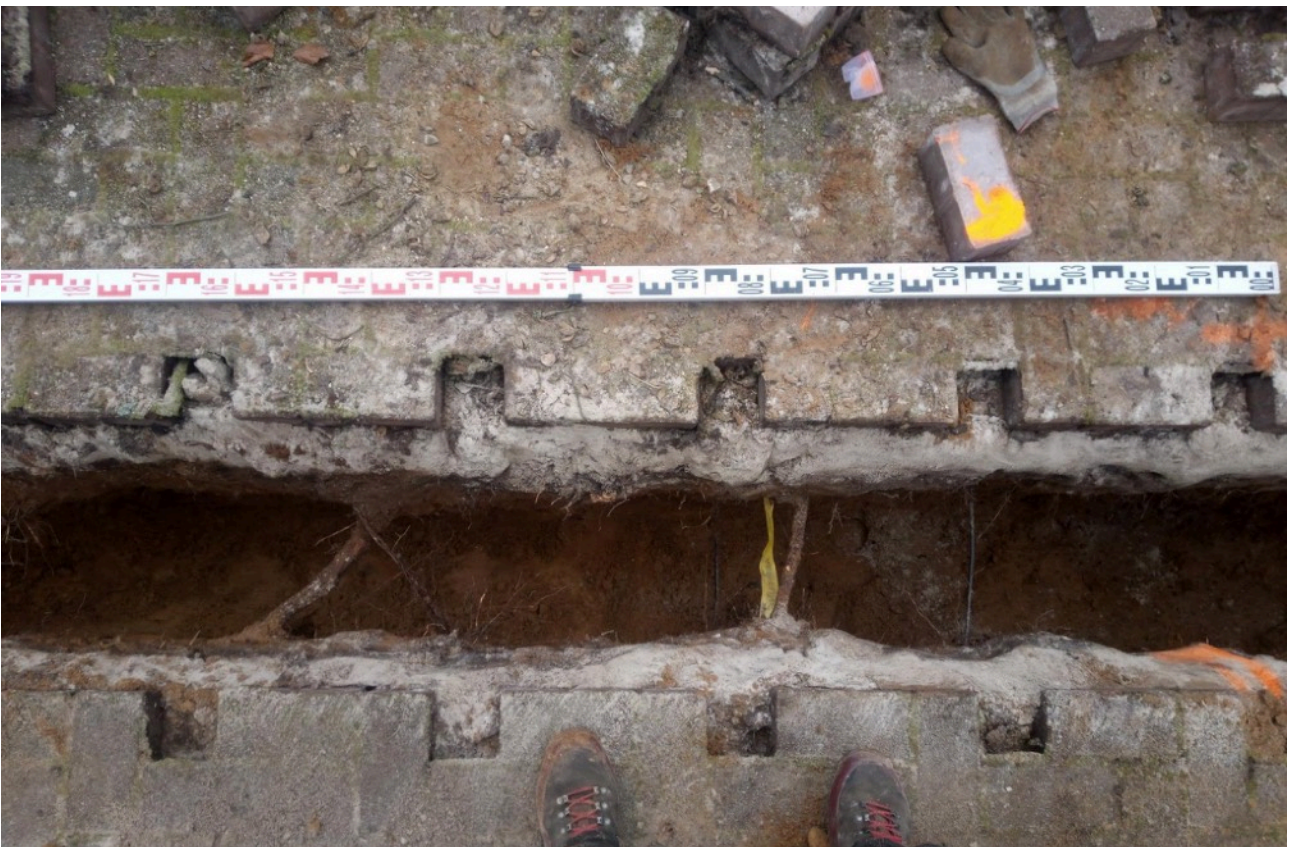
Abb.11: Detailaufnahme: Ifdm 5-6

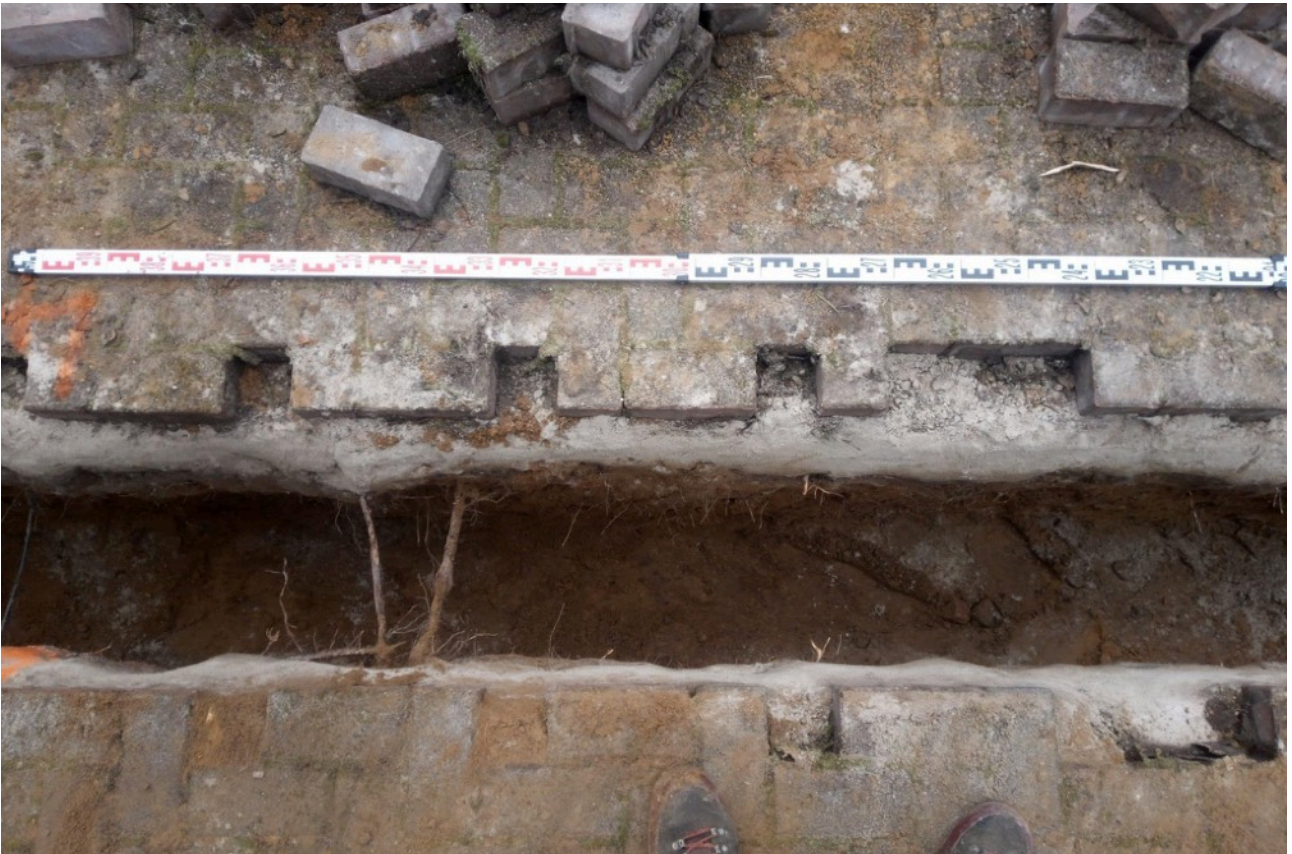
Abb.12: Detailaufnahme: lfdm 7-8

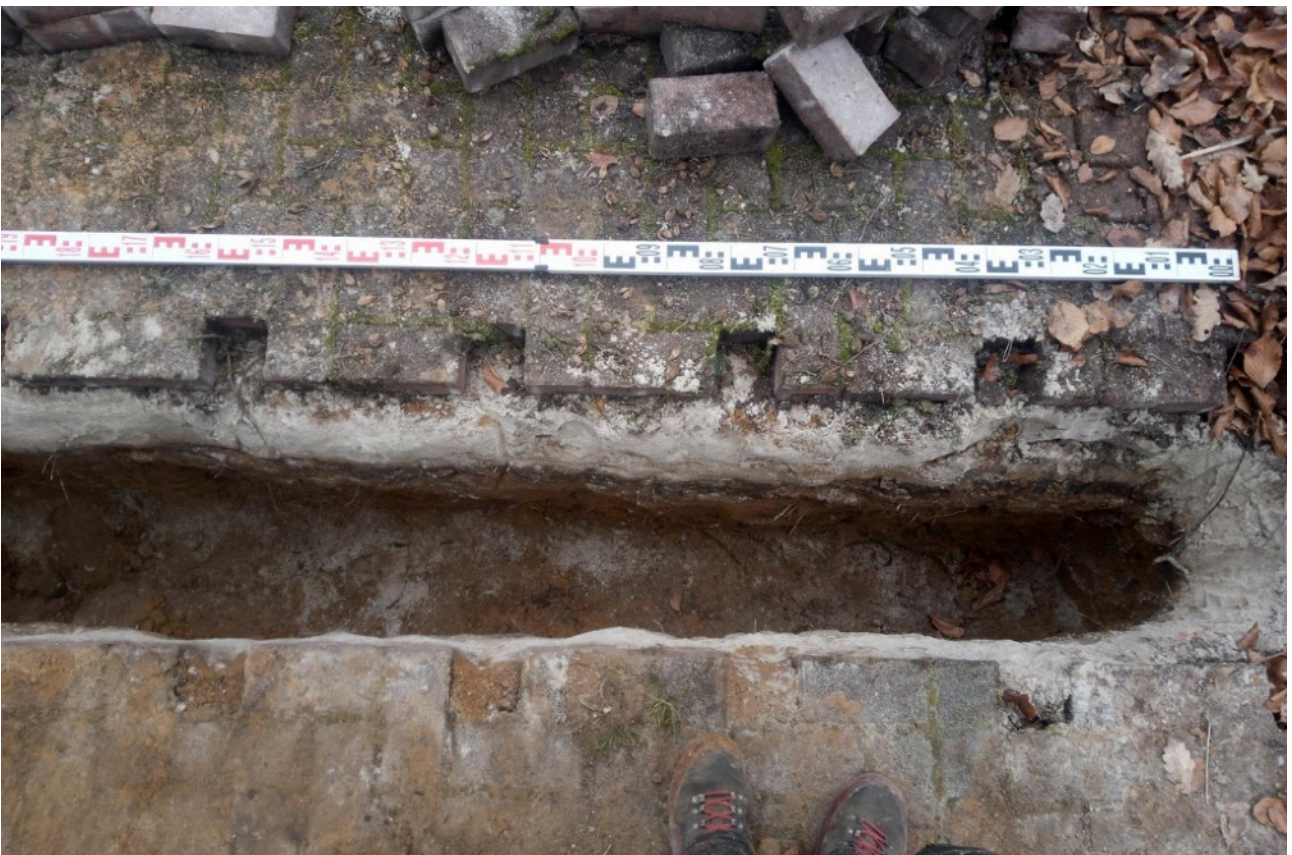
Abb. 13: Detailaufnahme: lfdm 9-10

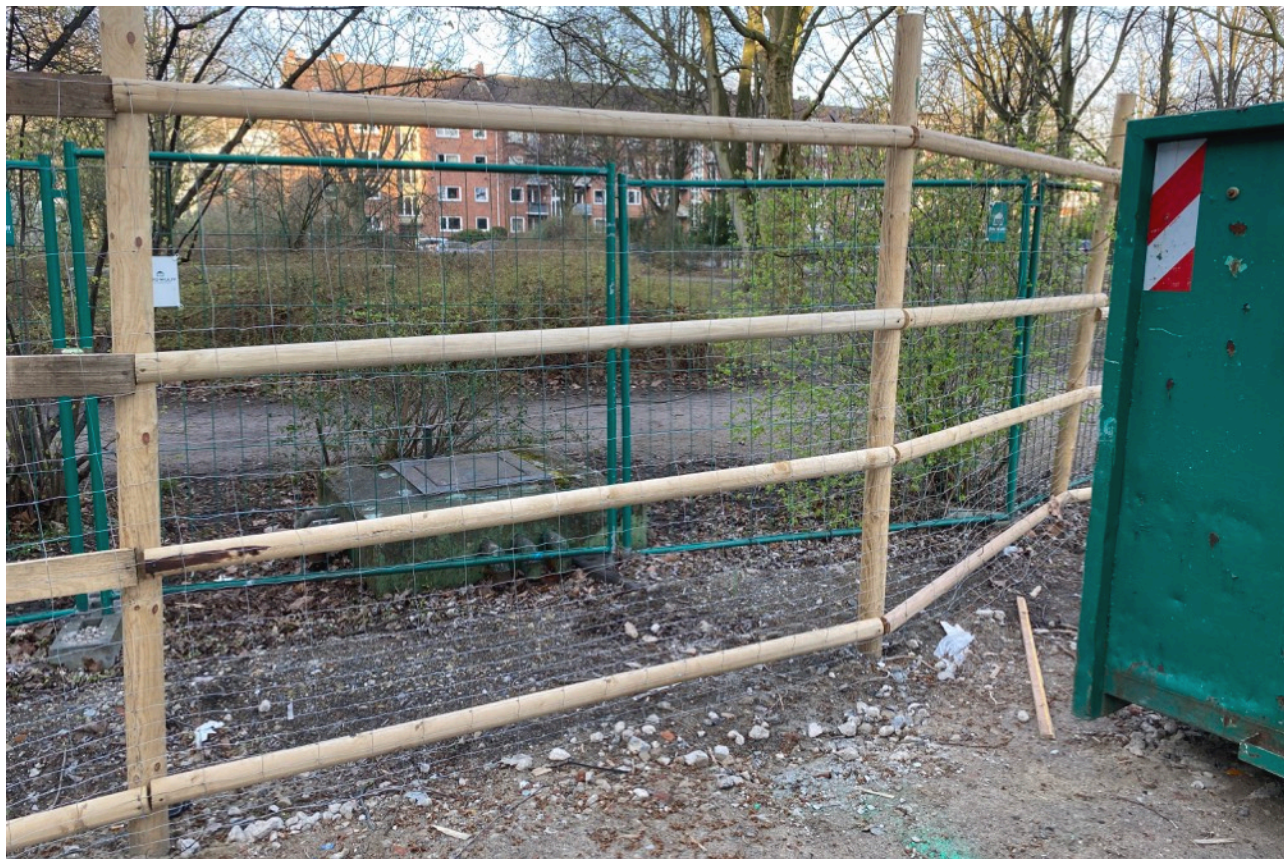
a 1: Baumschutzzaun, Mindestqualität, exemplarisch

Für den Schutz der gesamten Baumgruppe wird ein ortsfest installierter Schutzzaun nach DIN 18920 Abs. 4.5/4.6 nötig sein, um diese Bäume und deren Wurzelbereich vor mechanisch bedingten Schäden zu schützen. Die Position der Schutzzäune soll den gesamten Offenbodenbereich der Buchengruppe Nr. 1-4 umfassen. Die Baumschutzzäune dürfen nach der Installation nicht in ihrer Lage verändert oder entfernt werden. Auch das kurzfristige Öffnen zwecks Durchfahrt von Baufahrzeugen oder der Eröffnung von Lagerstätten ist untersagt. Jede aus technischen Gründen notwendige Abänderung der Position der Baumschutzzäune bedarf der Absprache mit der Bauleitung und der ÖkoBB.
