# Gemeinde Aumühle

<b>Beschlussvorlage</b> 12/089/2017	AZ: 22.06.2017	
Status voraussichtlich: <b>öffentlich</b> Sichtbarkeit im Internet: öffentlich	Federführend: Fachdienst II,3 - Planung und Bauen	
<b>Bebauungsplan Nr. 7 c für das Gebiet: "Bismarckallee 22"</b> <b>Entwurfs- und Auslegungsbeschluss nach § 3 Abs. 2 BauGB</b>		
Beratungsfolge:		
Datum	Gremium	Zuständigkeit
05.07.2017	Bauausschuss der Gemeinde Aumühle	Vorberatung

**SATZUNG DER GEMEINDE AUMÜHLE ÜBER DEN BEBAUUNGSPLAN NR. 7c für das Gebiet "Bismarckallee 22"**

**BAUMBIOLOGISCHES GUTACHTEN  
ZUM BAUMBESTAND AUF DEM GRUNDSTÜCK  
BISMARCKALLEE 22  
IN AUMÜHLE**

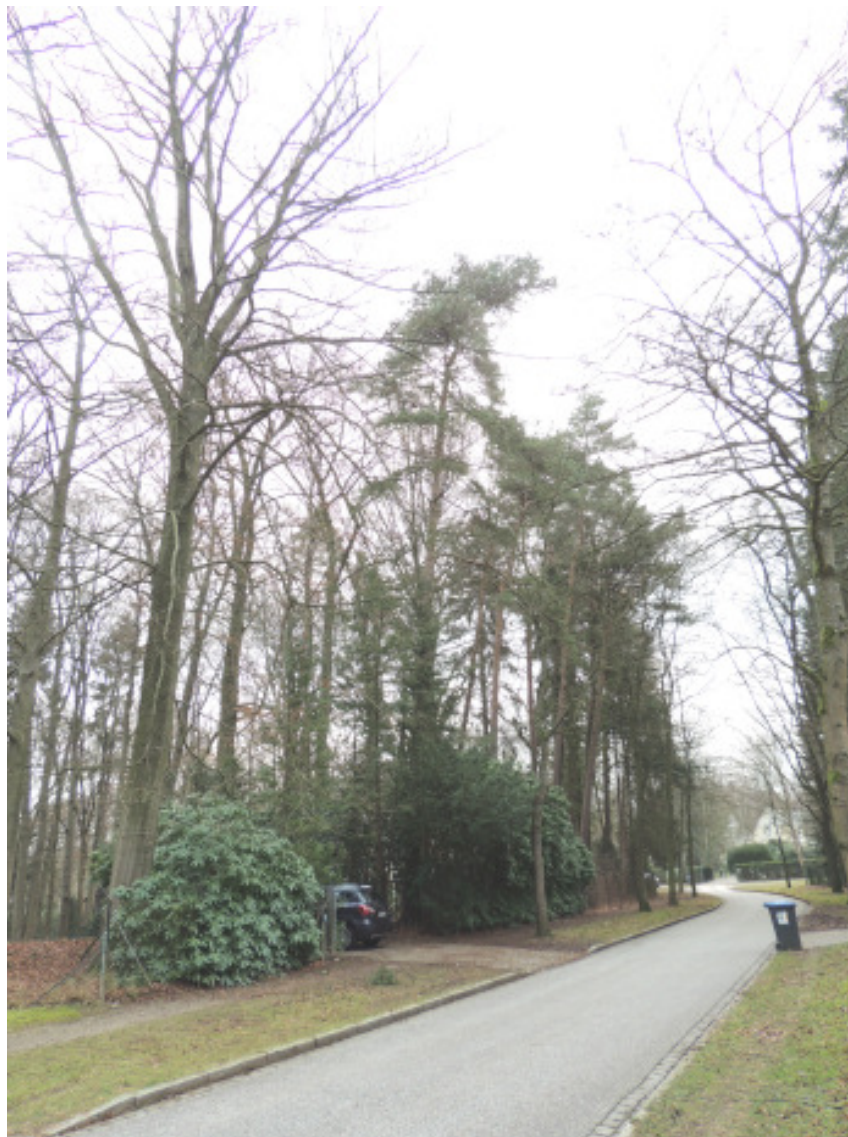
Abb. 2: Die in der Bismarckallee gepflanzten Straßenbäume werden fast alle von den Bäumen auf dem Grundstück Bismarckallee 22 überragt und können sich nicht frei entwickeln

Auf dem Grundstück Bismarckallee 22 in der Gemeinde Aumühle befindet sich ein umfangreicher, z. T. waldartiger Baumbestand, der das Grundstück und die Umgebung in hohem Maße prägt und gestaltet. Bereits von der Straße aus ist dieser Baumbestand gut zu erkennen. Die in der Bismarckallee gepflanzten Straßenbäume werden fast alle von den Bäumen auf dem Grundstück Bismarckallee 22 überragt, so dass sie Probleme haben, sich zu entwickeln (Abb. 2). Durch die Teilung des Grundstückes vor etwa 15 Jahren und der anschließenden Bebauung auf dem hinteren Teil des Grundstückes wurde an der südlichen Grundstücksgrenze eine Zufahrt errichtet. Entlang der Zufahrt befindet sich ebenfalls ein umfangreicher Baumbestand (Abb. 3). Vom Grundstück Haus Nr. 22 a + b (Westen) aus betrachtet, sind insbesondere die beiden Linden prägend und gestaltend (Abb. 4).

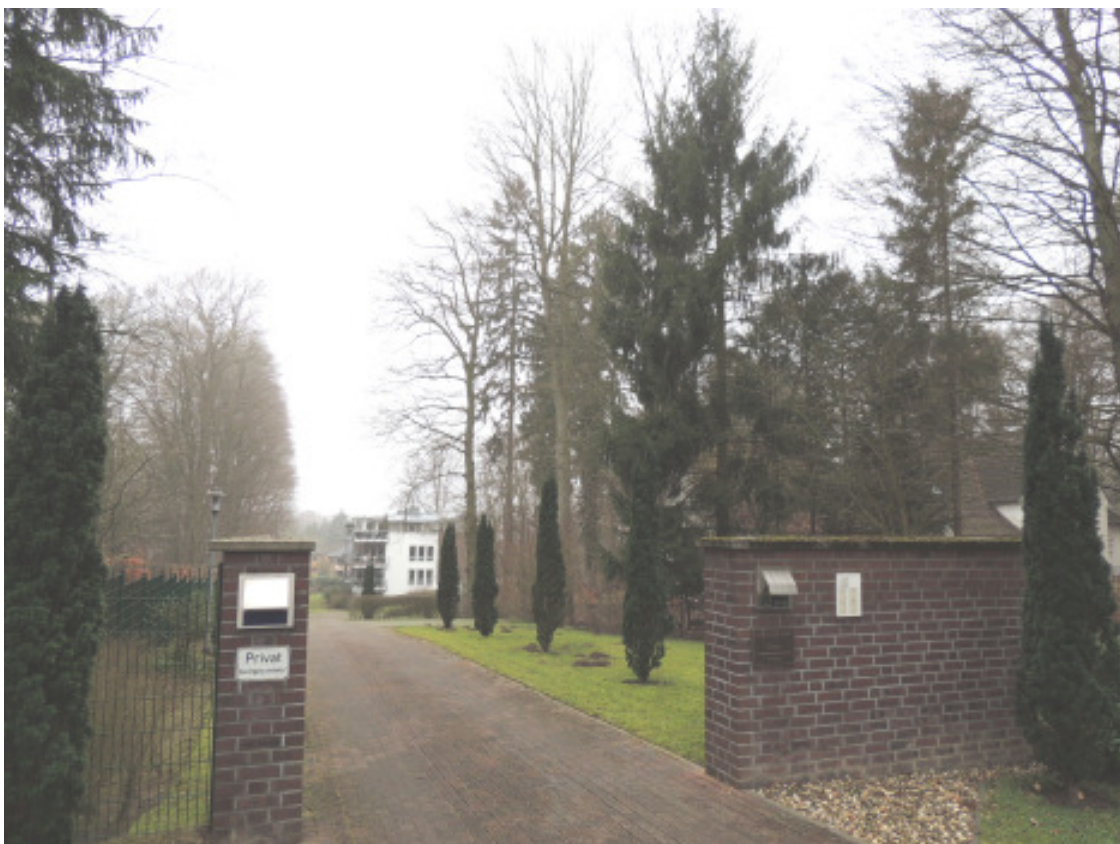
Abb. 3: Entlang der Zufahrt zu dem Grundstück Nr. 22 a + b befindet sich ebenfalls ein umfangreicher Baumbestand (rechts im Bild)

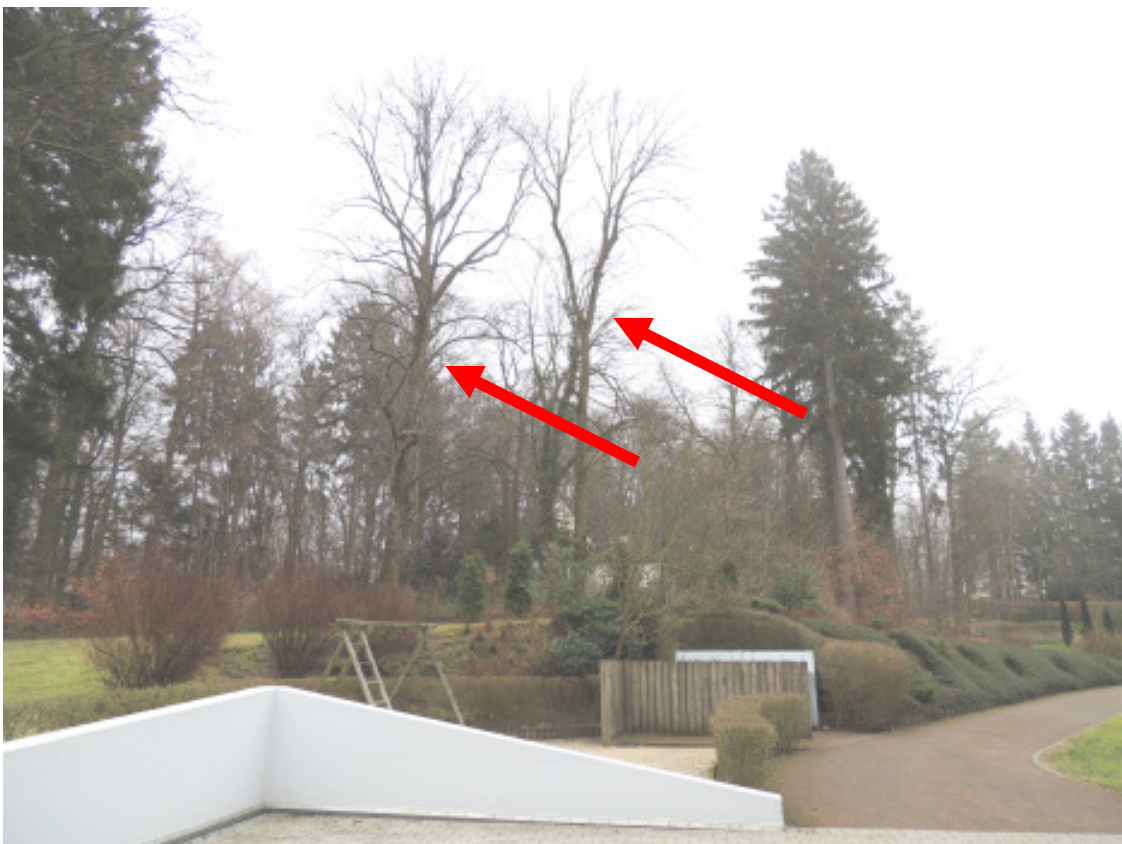
Abb. 4: Vom Grundstück Nr. 22 a + b aus sind besonders die beiden Linden Nr. 83 und 85 prägend (Pfeile)

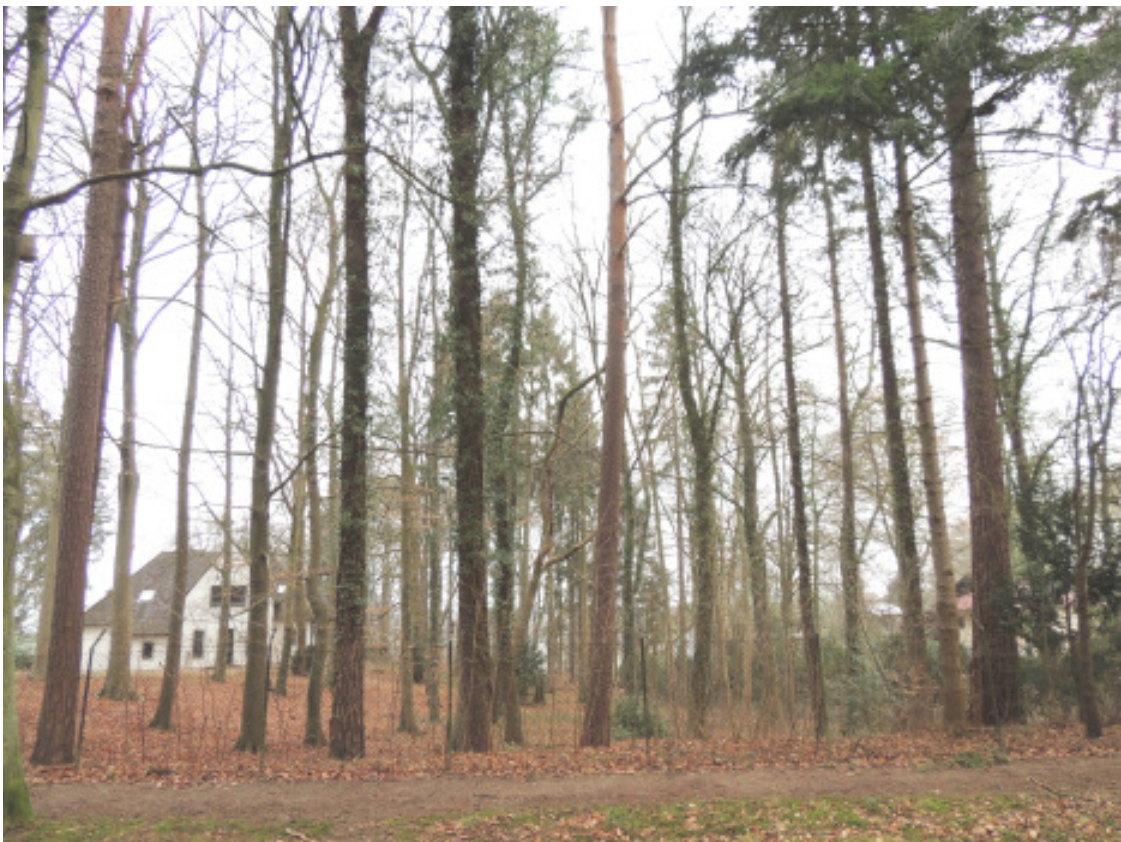
Abb. 5: Blick von der Straße auf das Grundstück Bismarckallee Nr. 22;  
hier wird der z. T. waldartige Charakter des Baumbestandes deutlich

Von der Straße Bismarckallee auf das Grundstück blickend wird der waldartige Charakter des Baumbestandes, insbesondere im nördlichen Teil des Grundstückes Nr. 22, deutlich (Abb. 5). Entlang der nördlichen Grundstücksgrenze befindet sich ein Fußgängerweg, der von den Bismarckallee ins Zentrum der Gemeinde Aumühle führt und viel von Fußgängern genutzt und stark frequentiert wird. Entlang dieses Weges besteht somit auch eine hohe berechnete Sicherheitserwartung des Verkehrs und somit eine Verkehrssicherungspflicht (Abb. 6).

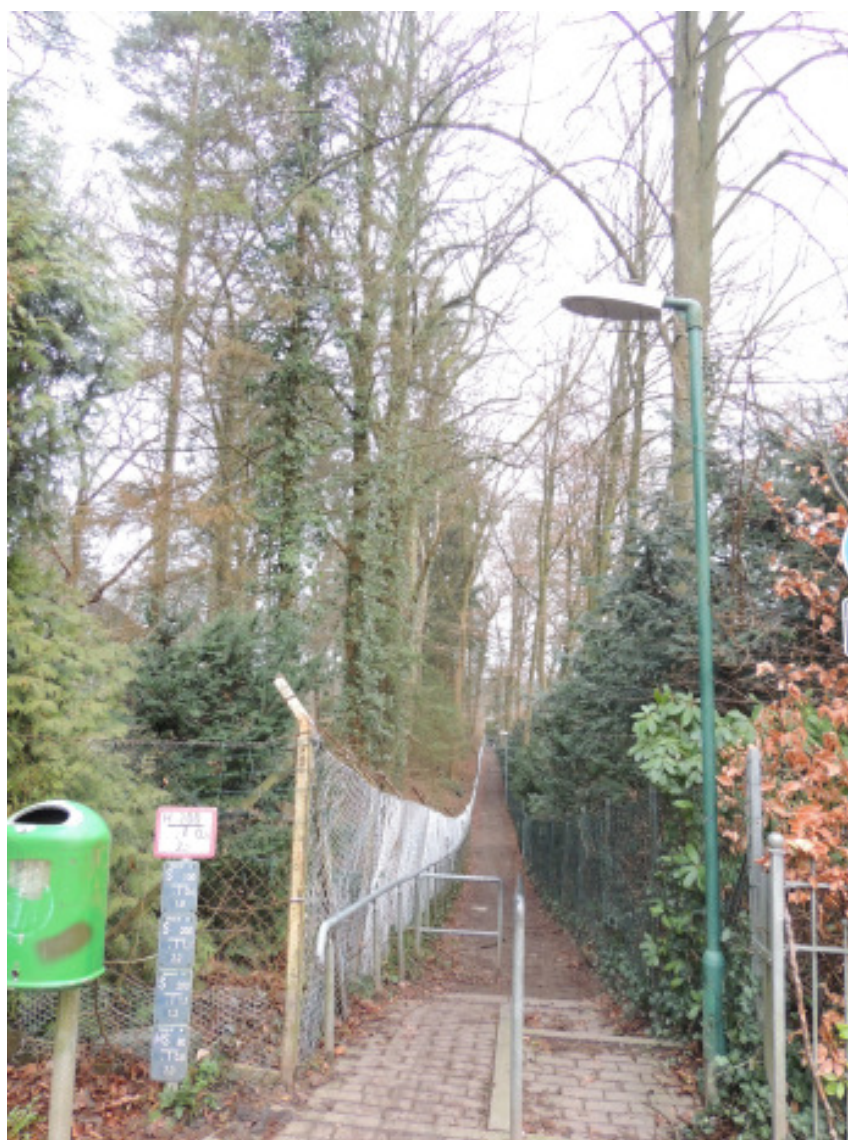
Abb. 6: Entlang der nördlichen Grundstücksgrenze befindet sich ein Fußgängerweg ins Zentrum der Gemeinde Aumühle; hier besteht eine hohe berechnete Sicherheitserwartung des Verkehrs

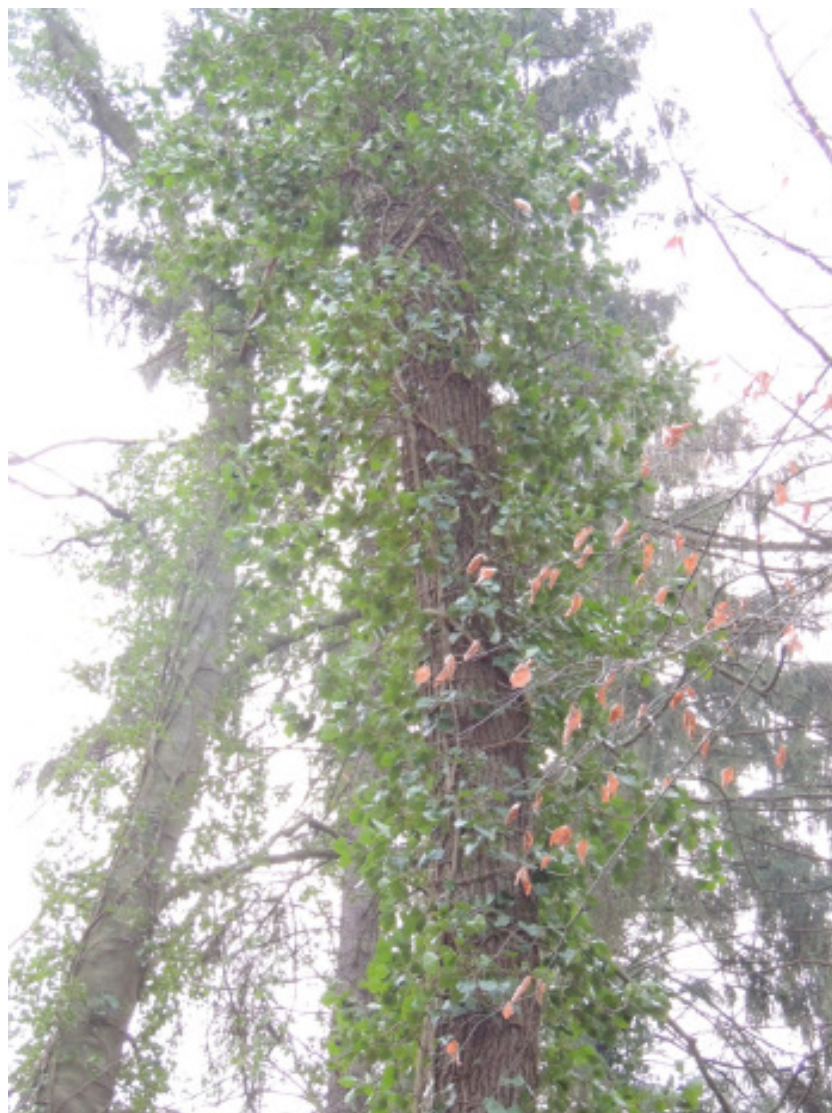
Abb. 7: Bei mehreren Bäumen ist aufgrund von stärkerem Efeubewuchs am Stamm bis in die Krone keine abschließende Bewertung möglich

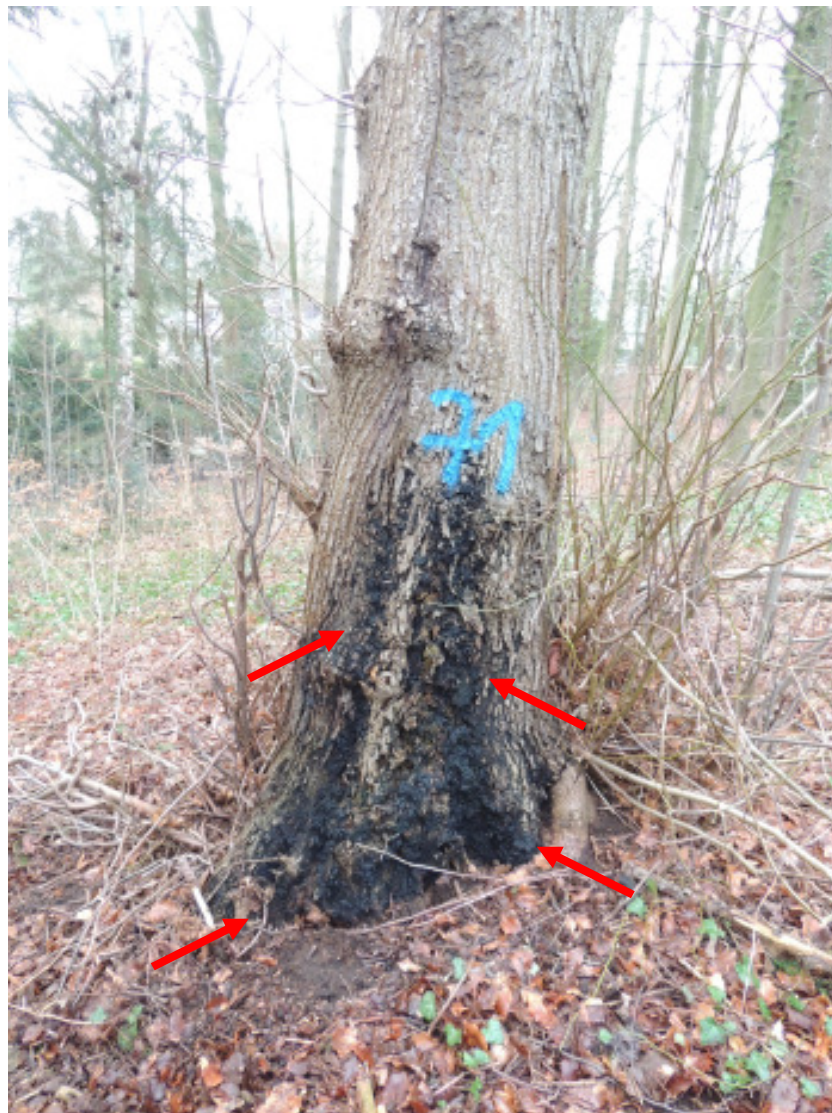
Abb. 8: Die Linde Nr. 71 weist einen starken Befall mit dem Brandkrustenpilz auf (Pfeile) und muss zur Herstellung der Verkehrssicherheit gefällt werden

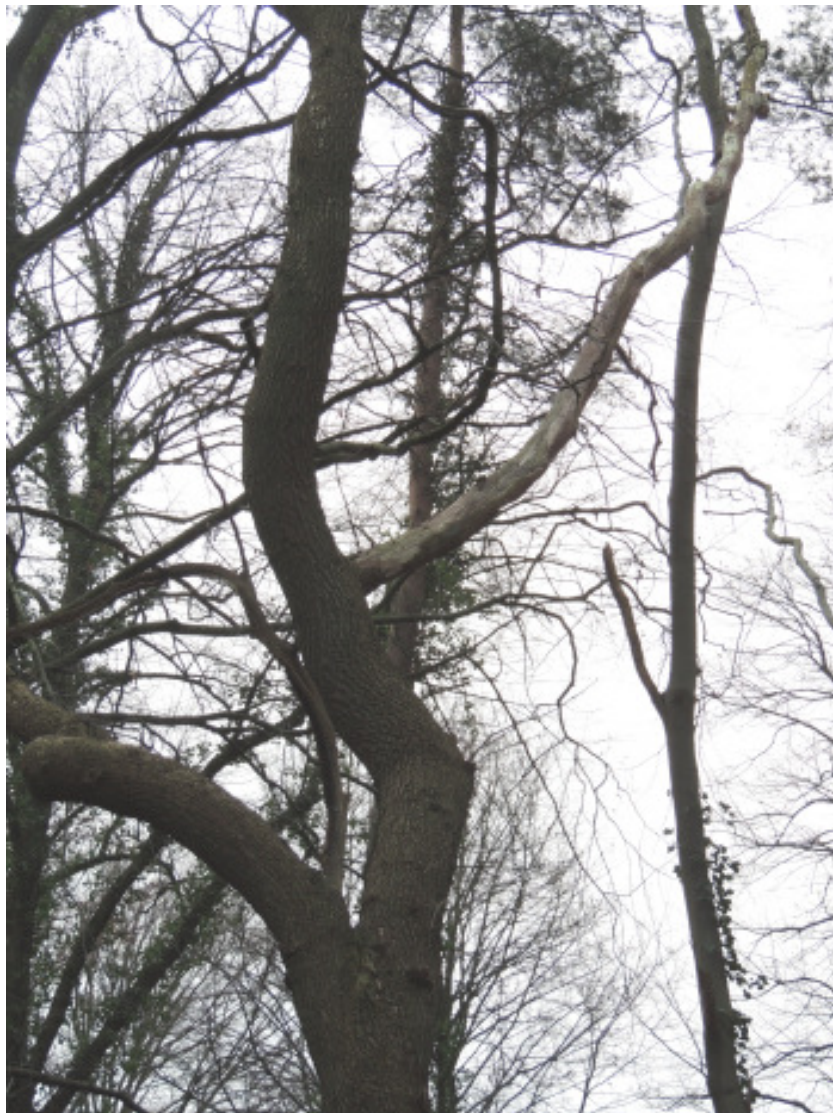
Abb. 9: Die Eiche Nr. 44 wird zur Fällung im Sinne eines Pflegehiebes empfohlen; zudem weist der Baum umfangreiches Totholz bis in Starkast-Stärke auf

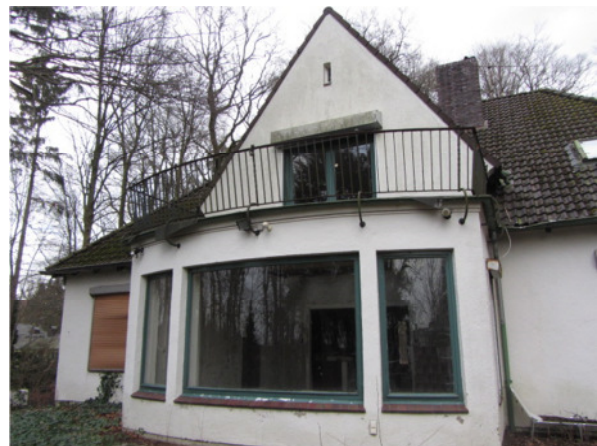
Foto 2: Gartenseite (Westen) des Haupthauses, Fenster z.T. mit Jalousienkästen

Innerhalb des Geltungsbereichs befinden sich ein Wohnhaus und ein Garagengebäude. Die Gebäude standen zum Zeitpunkt der Begehung im Febr. 2016 offensichtlich schon seit einiger Zeit leer. Es zeigten sich schon erste Schäden im Bereich der Farbbeschichtung der Fenster und der Übergangsbereich zwischen Mauerwerk und Dachverschalungen (s. Foto 3 und 6). Ein Teil der Fenster des Haupthauses ist mit Jalousienkästen (s. Foto 2) ausgestattet.

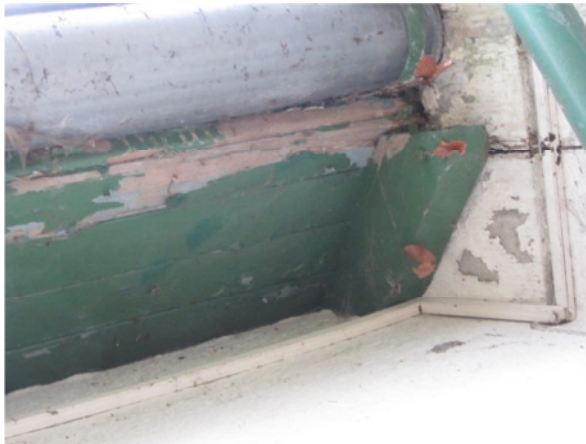
Foto 3: Haupthaus mit beginnenden Schäden an der Verschalung der Dachunterseite

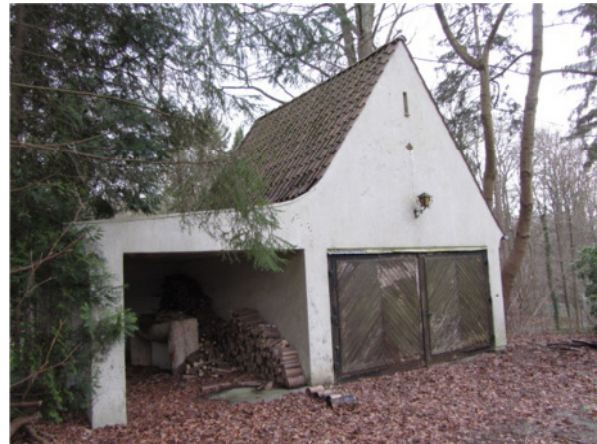
Foto 4: Garagengebäude

Auf der Rückseite des Garagengebäudes befindet sich ein Riss im Putz (mit Ritzen- und Spaltenbildung), ein Lüftungs-(?)-schlitz (s. Foto 4 und 5) schafft Eintrittsmöglichkeiten z.B. für kleinere Vögel.

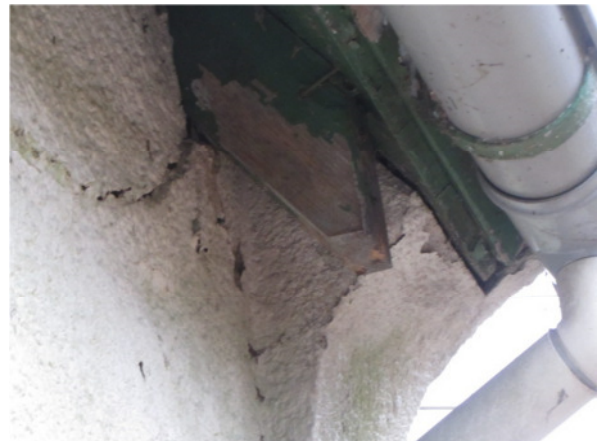
Foto 6: Garagengebäude mit beginnenden Schäden an der Verschalung der Dachunterseite

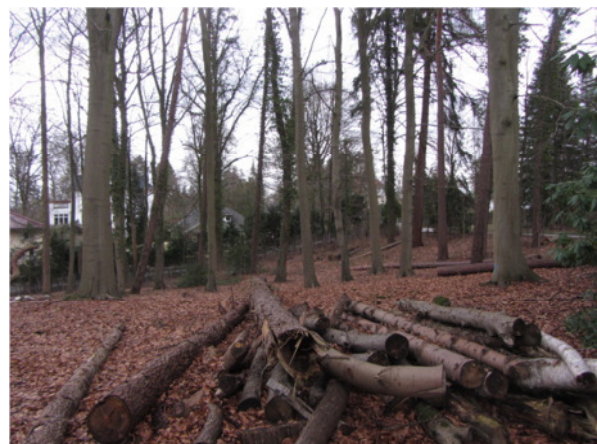
Foto 8: Baumstämme, überwiegend schadhaft, mit Höhlenbildung, Schädlingsbefall u.a.

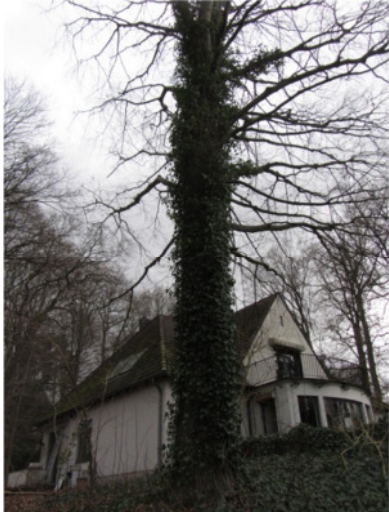
Foto 9: Alte Buche mit Efeu

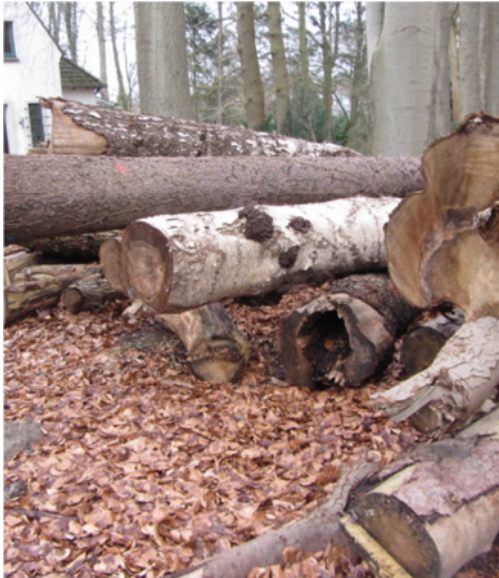
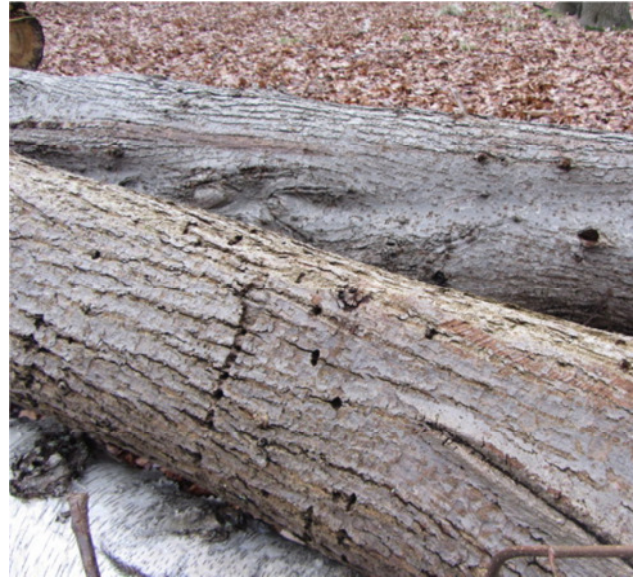
Bäume wiesen Stammdurchmesser im Bereich zwischen ca. 40 bis 60 cm auf. Eine Reihe von Bäumen, denen eine mangelnde Verkehrssicherheit und/oder Vorschäden bescheinigt wurden, sind mittlerweile offensichtlich gefällt worden. Die Stämme lagen zum Zeitpunkt der Begehung im Februar noch auf dem Grundstück. Es waren Bäume mit Faulstellen, Höhlen, Löchern (Schädlingsbefall) usw. (s. Fotos unten).
