Beschlussvorlage 12/008/2025 Status voraussichtlich: öffentlich Sichtbarkeit im Internet: öffentlich		Datum: 15.01.2025 Federführend: Amt IV.0 - Bauamt
Private Bau- und Grundstücksangelegenheiten Antrag auf Fällung eines Baumes im Eichenweg		
Beratungsfolge:		
Datum 28.01.2025	Gremium <i>Bauausschuss der Gemeinde Aumühle</i>	Zuständigkeit <i>Entscheidung</i>

Baumuntersuchung mittels Schalltomographie am 26.09.2024

Rot-Buche (*Fagus sylvatica*)
Eichenweg 1, 21521 Aumühle

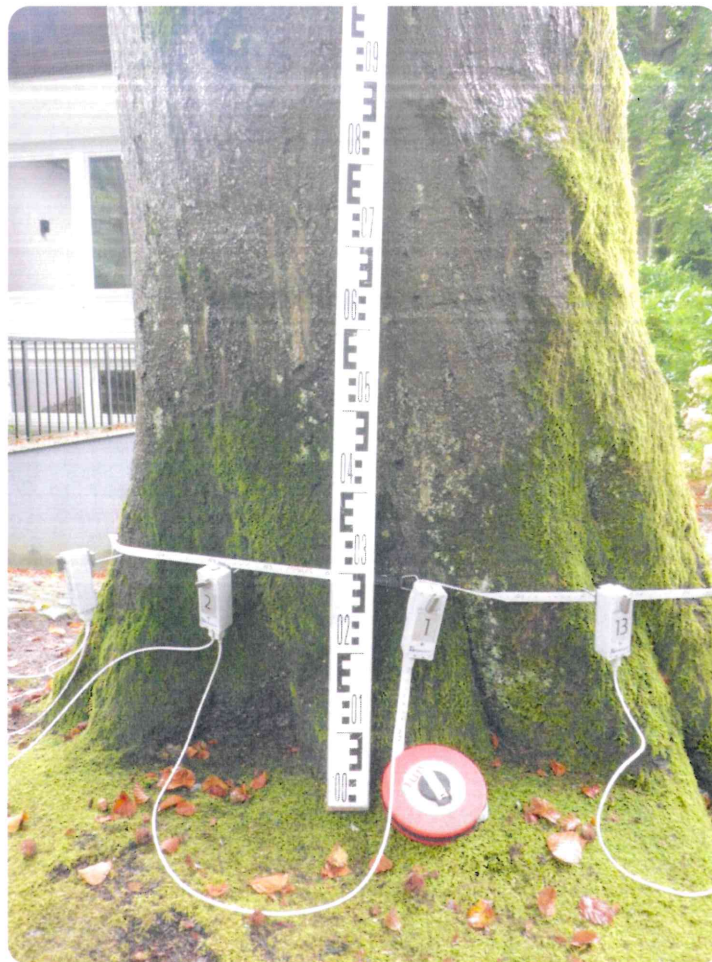
Abb.7:
Untersuchte Ebene in 0,3m Höhe

Untersucht wurde die Ebene in 30 Zentimetern Höhe, um den unteren Stammbereich auf das Vorhandensein einer Stockfäule hin zu überprüfen.

Die maximale Schwächung des Widerstandsmoments beträgt 0 %. Es wurde keine mechanische Schwächung des Holzkörpers festgestellt. Die minimale Sicherheit des Baumes gegen Versagen durch Bruch bei böiger Windbelastung und einer Basiswindannahme von 25 m/s (Windzone 2 gemäß DIN EN 1991-1-4) beträgt an der untersuchten Ebene 336 %.

Die Grundsicherheit der Rot-Buche gegen Versagen durch Bruch liegt in der untersuchten Ebene in 30 Zentimetern Höhe bei 336 %.

Nach Berücksichtigung der durch die Schalltomographie ermittelten mechanischen Schwächung von 0 % beträgt die errechnete Bruchsicherheit an der untersuchten Ebene 336 % und liegt somit im **unbedenklichen** Bereich.

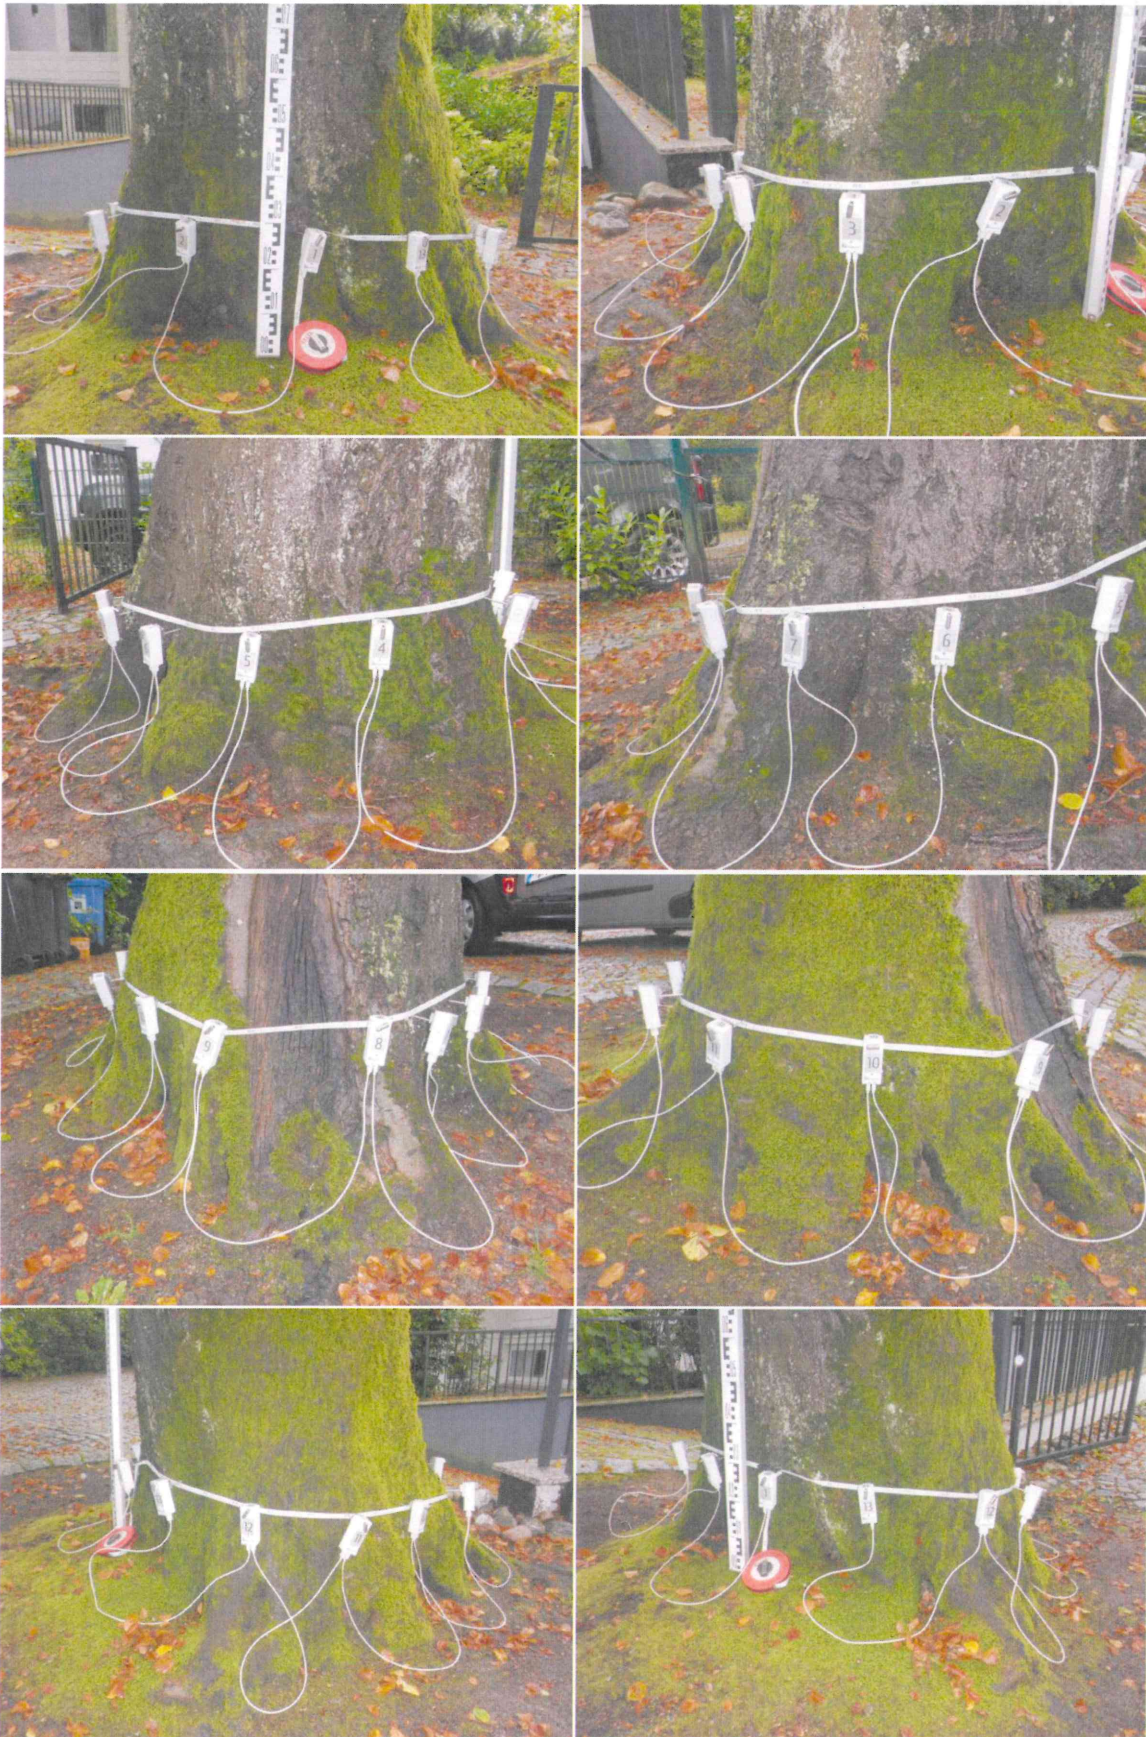
Baum: Rot-Buche Mess-Datum: 26.09.2024
 Baumart: Fagus Sensor 1 [°]: 0

Grafische Darstellung der Schalllaufzeiten an Messpunkten in je 1 Meter Abstand um den Stammfuß der untersuchten Rot-Buche.
