Gemeinde Aumühle

Beschlussvorlage 12/272/2015-1	AZ:	05.02.2016
Status voraussichtlich: öffentlich Sichtbarkeit im Internet: öffentlich	Federführend:	Fachdienst II,3 - Planung und Bauen
Bau- und Grundstücksangelegenheiten Befreiungsantrag Baumfällung Eichenweg 1A		
Beratungsfolge:		
Datum	Gremium	Zuständigkeit
18.02.2016	Bauausschuss der Gemeinde Aumühle	Entscheidung

Baumpflege Gutachten

- **Beurteilung der Stand und Bruchsicherheit von drei Buchen(Fagus) und zwei Eichen (Quercus).**

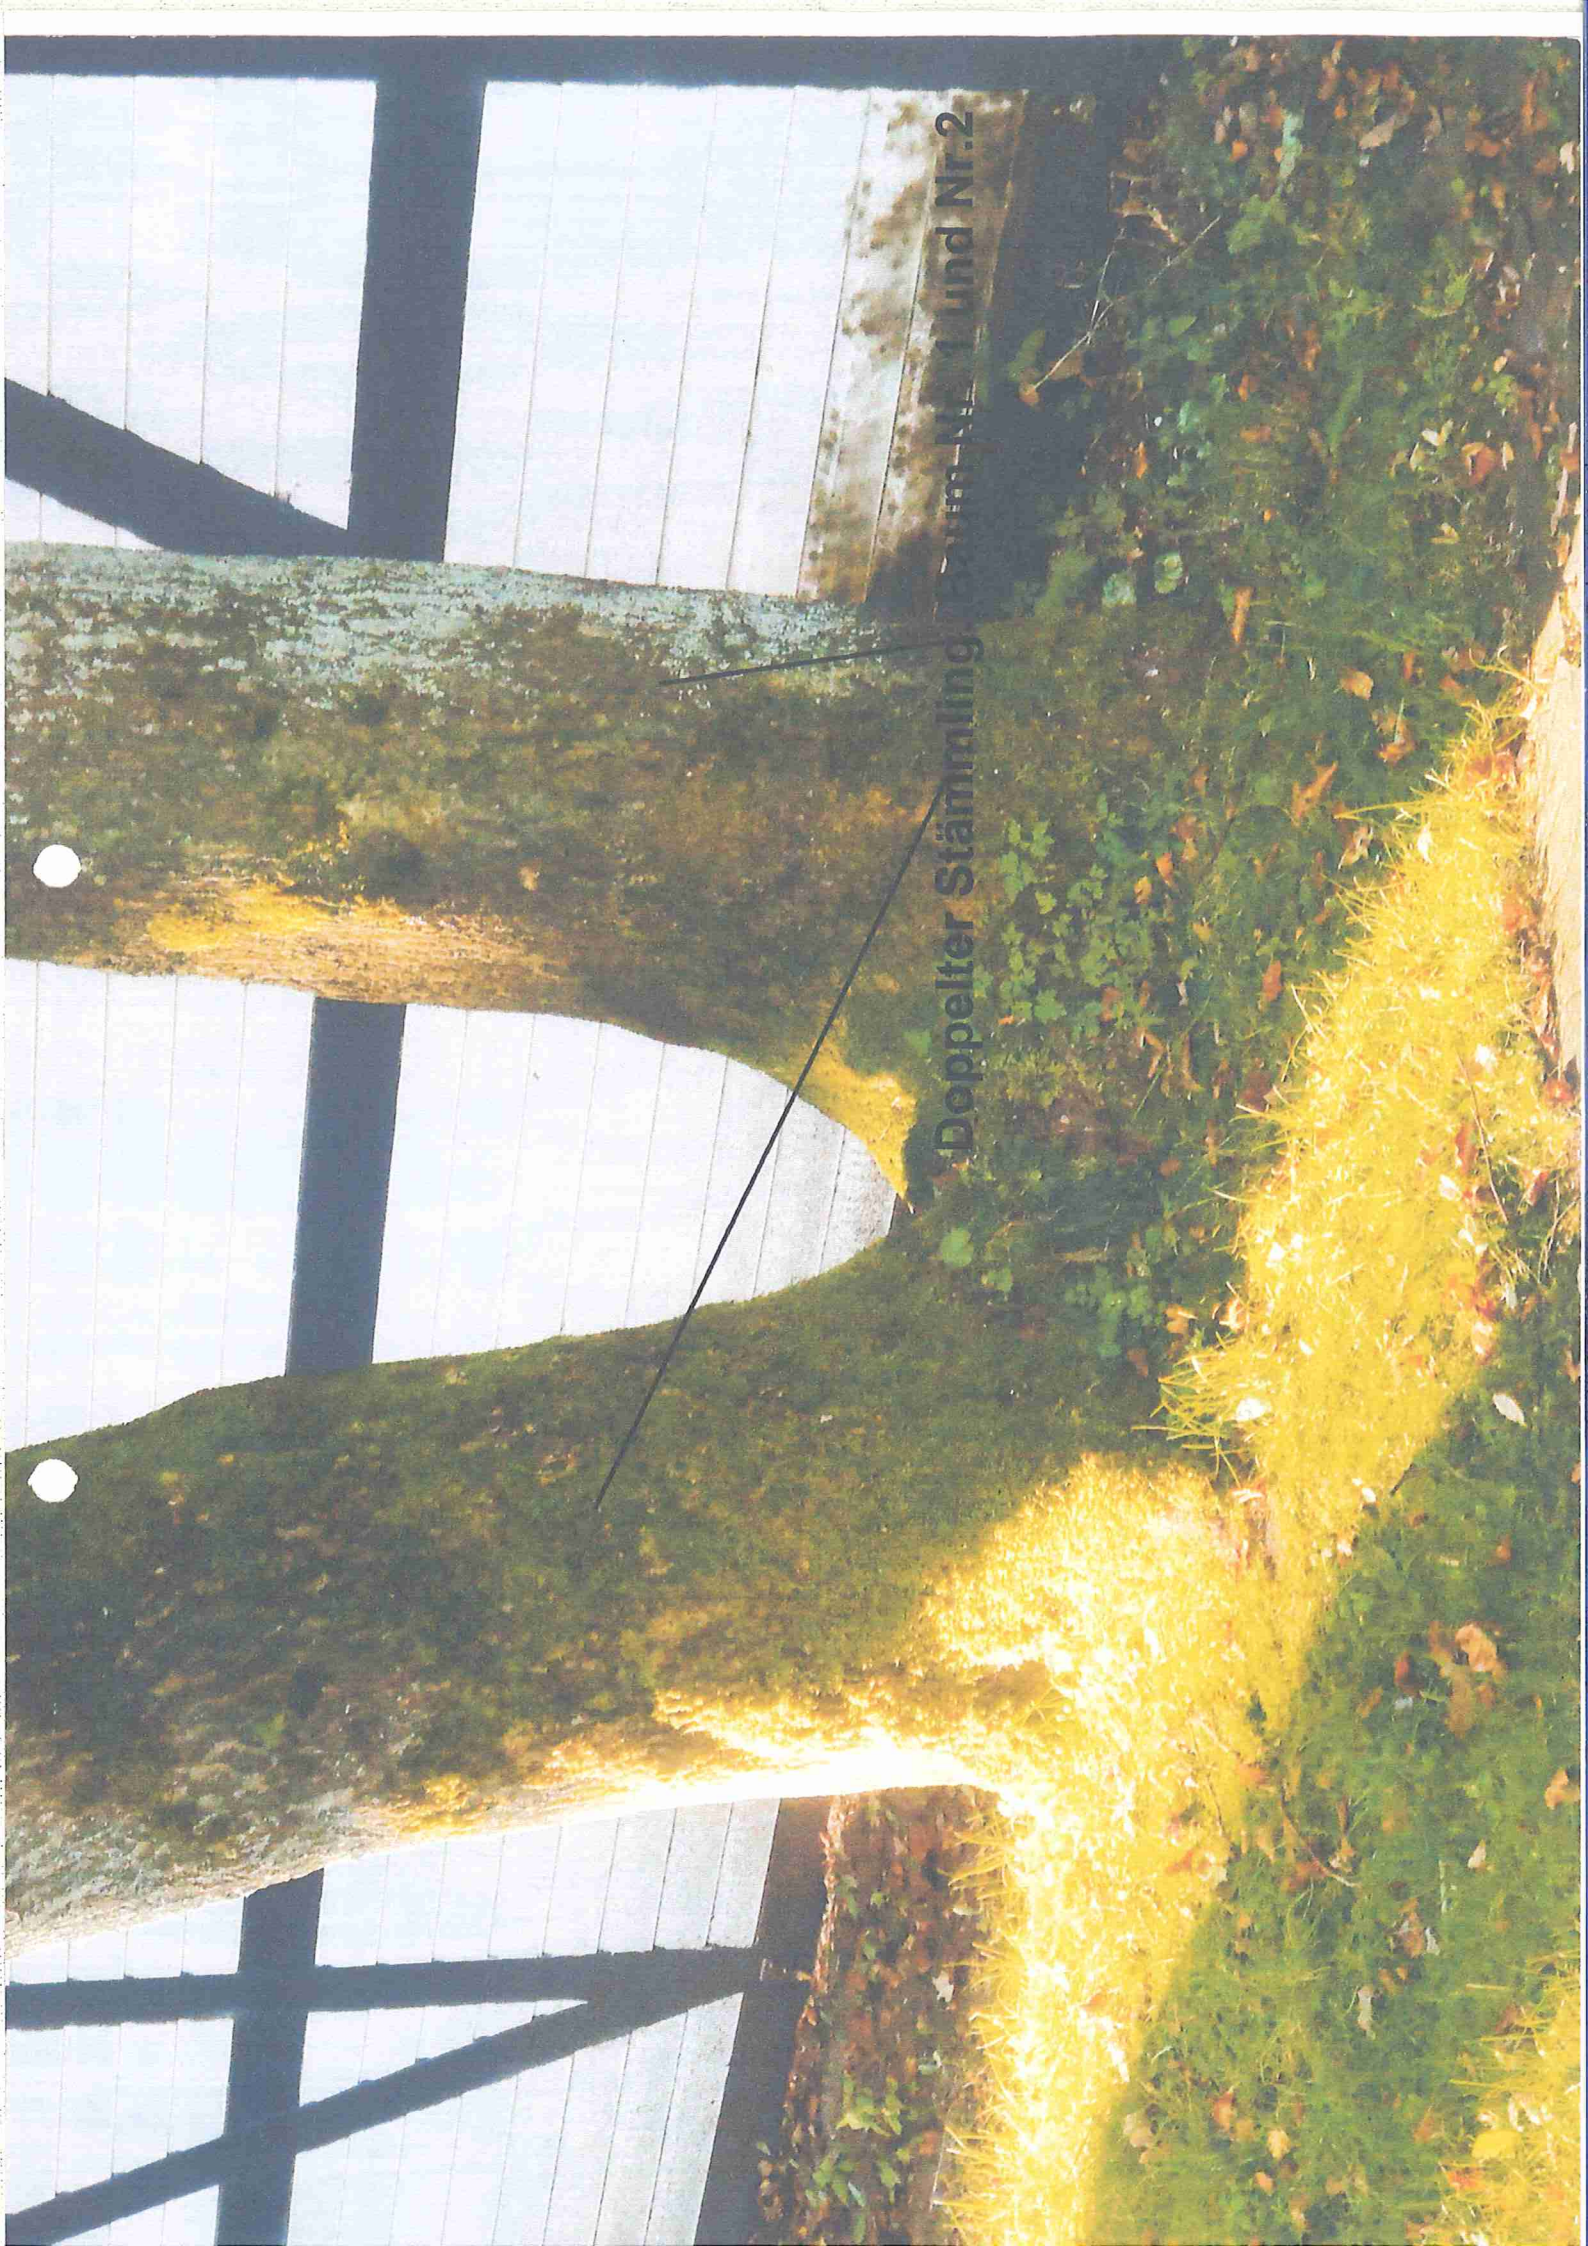
Doppelter Stämmling Baum Nr. 1 und Nr. 2

- 1) Totholz in der Oberkrone.
- 2) Rissbildungen am Stammfuß
- 3) Zwieselwuchs im Stammbereich (Bodennah)
- 4) Schrägstand Richtung Straße Kuhkoppel (Foto Anhang)

- 1) Totholz in der Oberkrone.
- 2) Rissbildungen am Stammfuß
- 3) Zwieselwuchs im Stammbereich (Bodennah)

In Bezug auf den Auftrag vom 28.08. 2014 habe ich die besagten Eichen (Quercus) und Buchen (Fagus) im Eichenweg 1a, in 21521 Aumühle, auf Ihre Stand und Bruchsicherheit kontrolliert (Baumkontrolle nach FLL-Richtlinie). Bei der Kontrolle ist aufgefallen, dass bei den 2 Eichen (Baum Nr.4 und Nr. 5 Foto Anhang 1.0) keine Verletzungen oder Schadsymptome erkannt wurden, die die Verkehrssicherheit (Stand u. Bruchsicherheit) der Bäume zu diesem Zeitpunkt beeinträchtigen.

Bei der Buche (Baum Nr. 3 Foto Anhang 1.0) sind keine Schadsymptome aufgefallen, die die Stand- und Bruchsicherheit zu diesem Zeitpunkt beeinträchtigen könnten. Bei diesem Baum ist es ähnlich wie bei den beiden Eichen zu sehen, dass auch hier der Wuchsraum durch die beiden Buchen (Baum Nr.1 und Nr.2 Foto Anhang) erheblich beeinträchtigt wird.

Gemäß der Empfehlungen des Sachverständigen beantragen wir die Fällung der Bäume Nr. 1 und Nr. 2 (zwei Buchen, doppelter Stämmeling), um einen langfristigen Verbleib der restlichen Bäume zu gewährleisten und um die Verkehrssicherheit auf der Kuhkoppel zu gewährleisten. Aufgrund der Schrägstellung und der zu erwartenden Probleme der Baumstatik besteht die Möglichkeit, dass Buche Nr. 1 auf die Kuhkoppel kippen könnte.
